改善箇所説明図

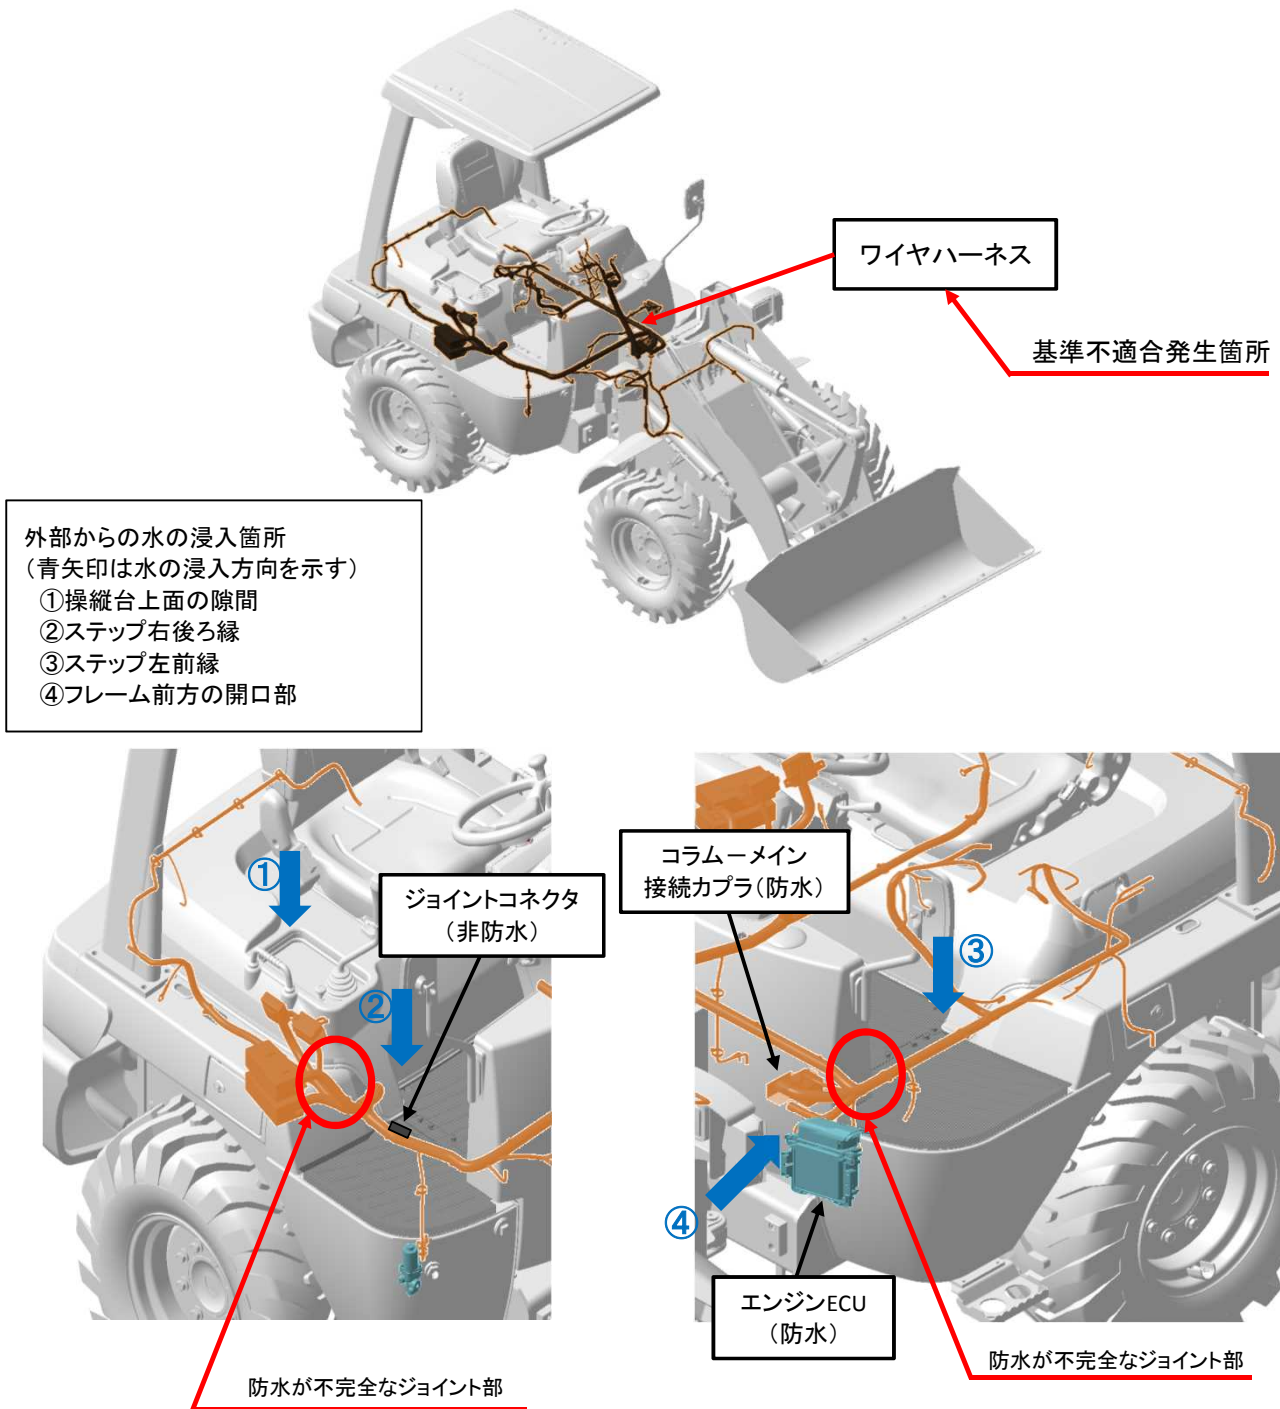
ホイールローダーのワイヤハーネスにおいて、防水性が不足しているため、雨水等がワイヤハーネスのカバー内部に浸入することがある。そのため、浸入した雨水等が配線を伝い、コネクタの端子部に到達し腐食すると、走行中エンジンが停止するなど走行不能になるおそれがある。

全車両、対策品のワイヤハーネスに交換する。

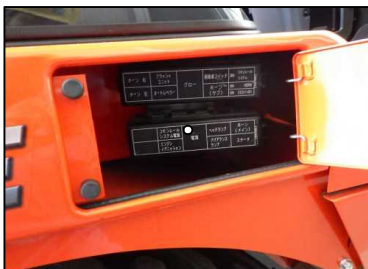
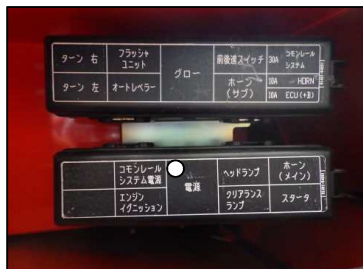
リレーボックスに白ペンでマーキングする。
