熊本地震における下水道事業の 復旧対応状況と課題

下水道の被害状況－管渠の被災

下水道の被害状況—処理場施設の被災①

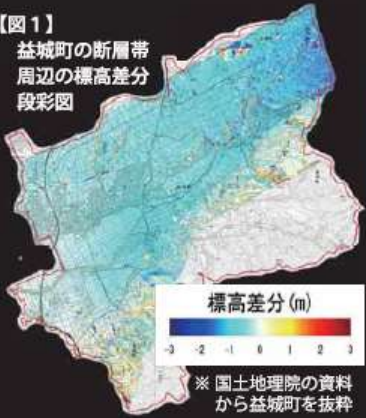
【図1】

益城町の断層帯
周辺の標高差分
段彩図

なお、国土地理院の報告では、布田川断層帯の北側で最大1.5以上が沈み、南側で30%以上が隆起したとしています。※図1参照。航空レーザ測量で求めた地震後の標高を平成17年度のデータと比較。

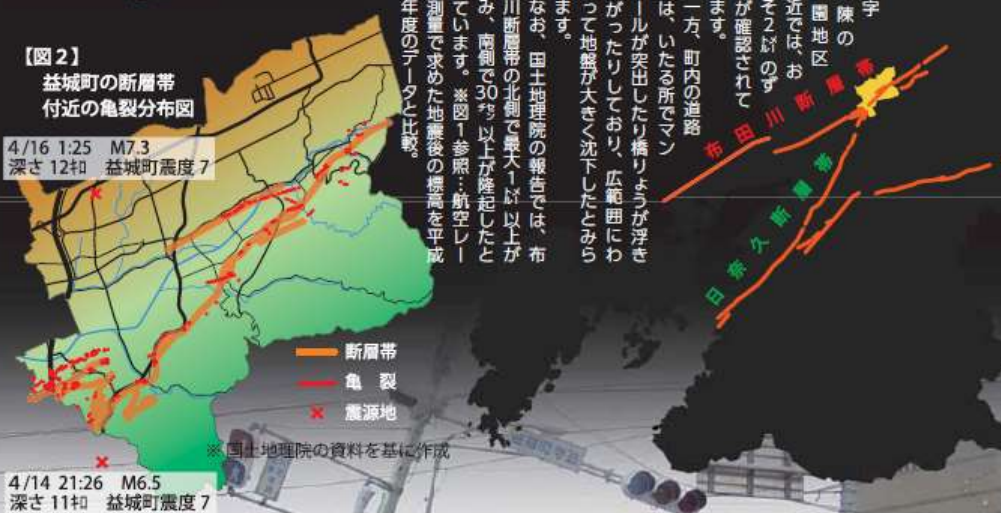
【図2】

益城町の断層帯
付近の亀裂分布図

益城町には、布田川断層帯が横切っており、その木山付近で木山断層が分岐し、小池付近で日奈久断層帯の北端部が分岐するようにつながっています。

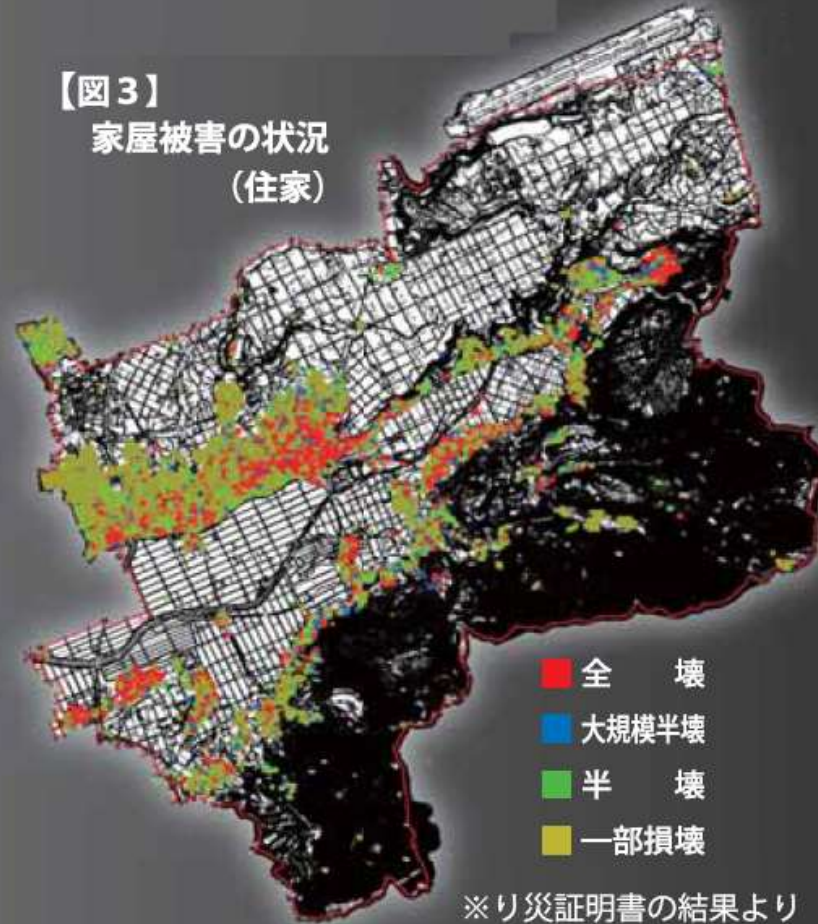
【図3】

家屋被害の状況
(住家)

全壊	3026棟
大規模半壊	791棟
半壊	2442棟
一部損壊	4325棟

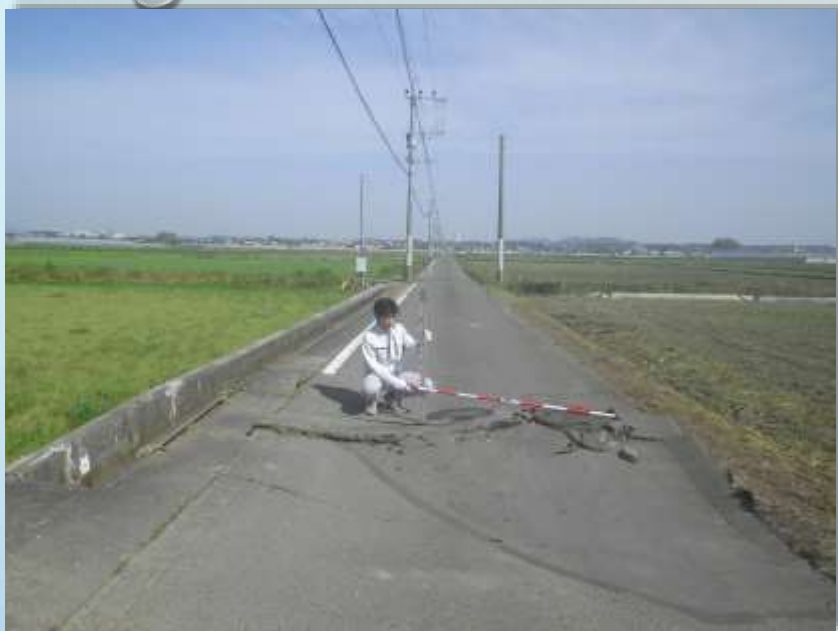
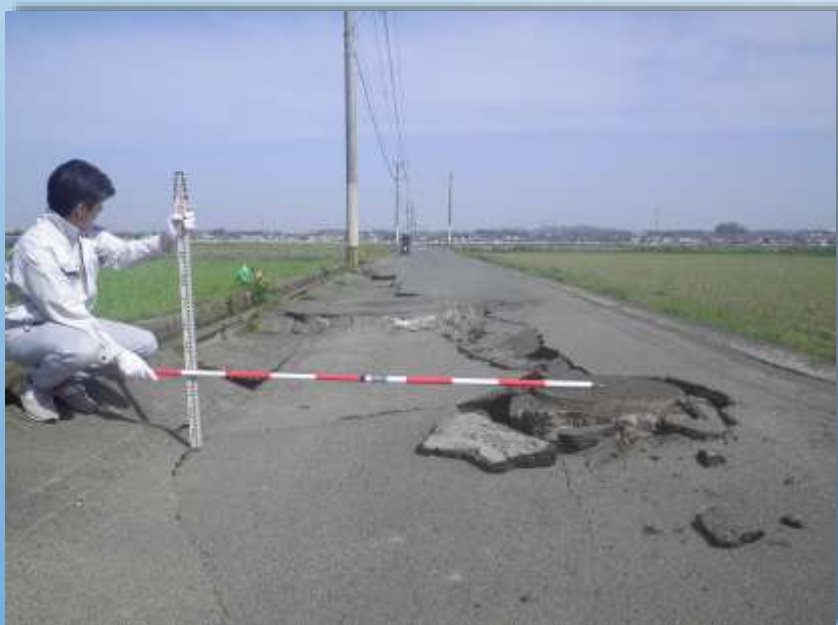
前震被害状況

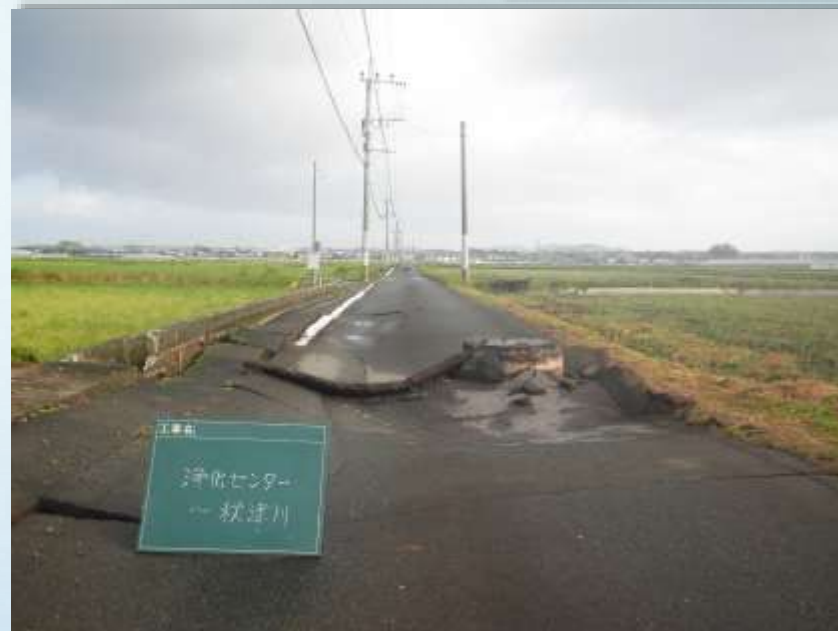
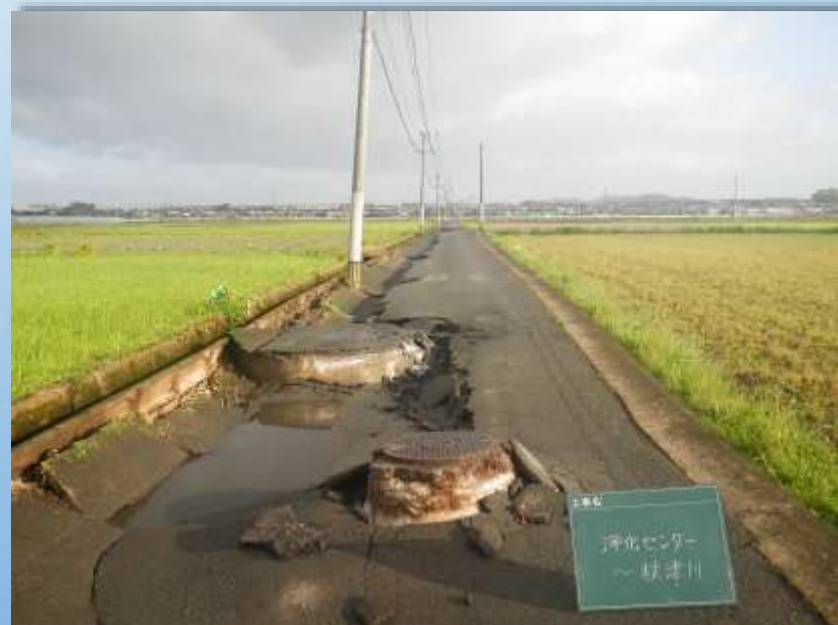
本震被害状況

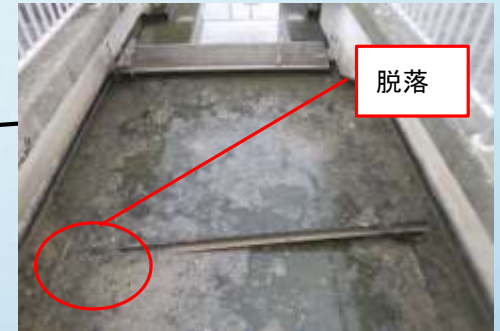
最初沈殿池汚泥掻き寄せ機破損

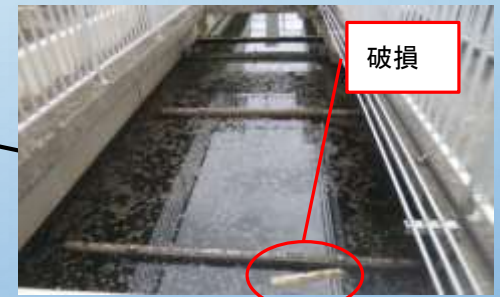
最終沈殿池汚泥掻き寄せ機破損

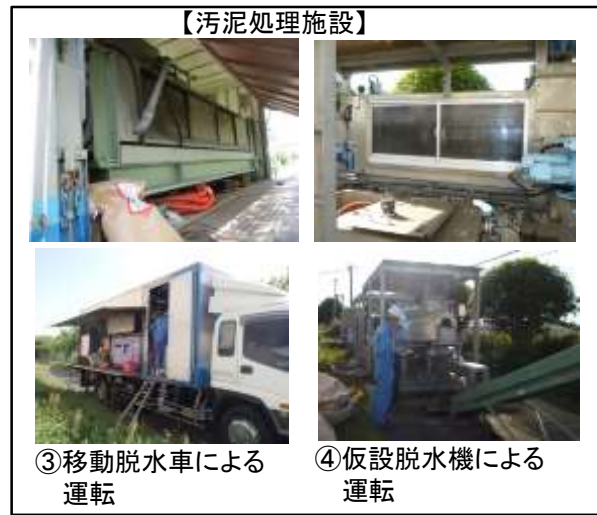
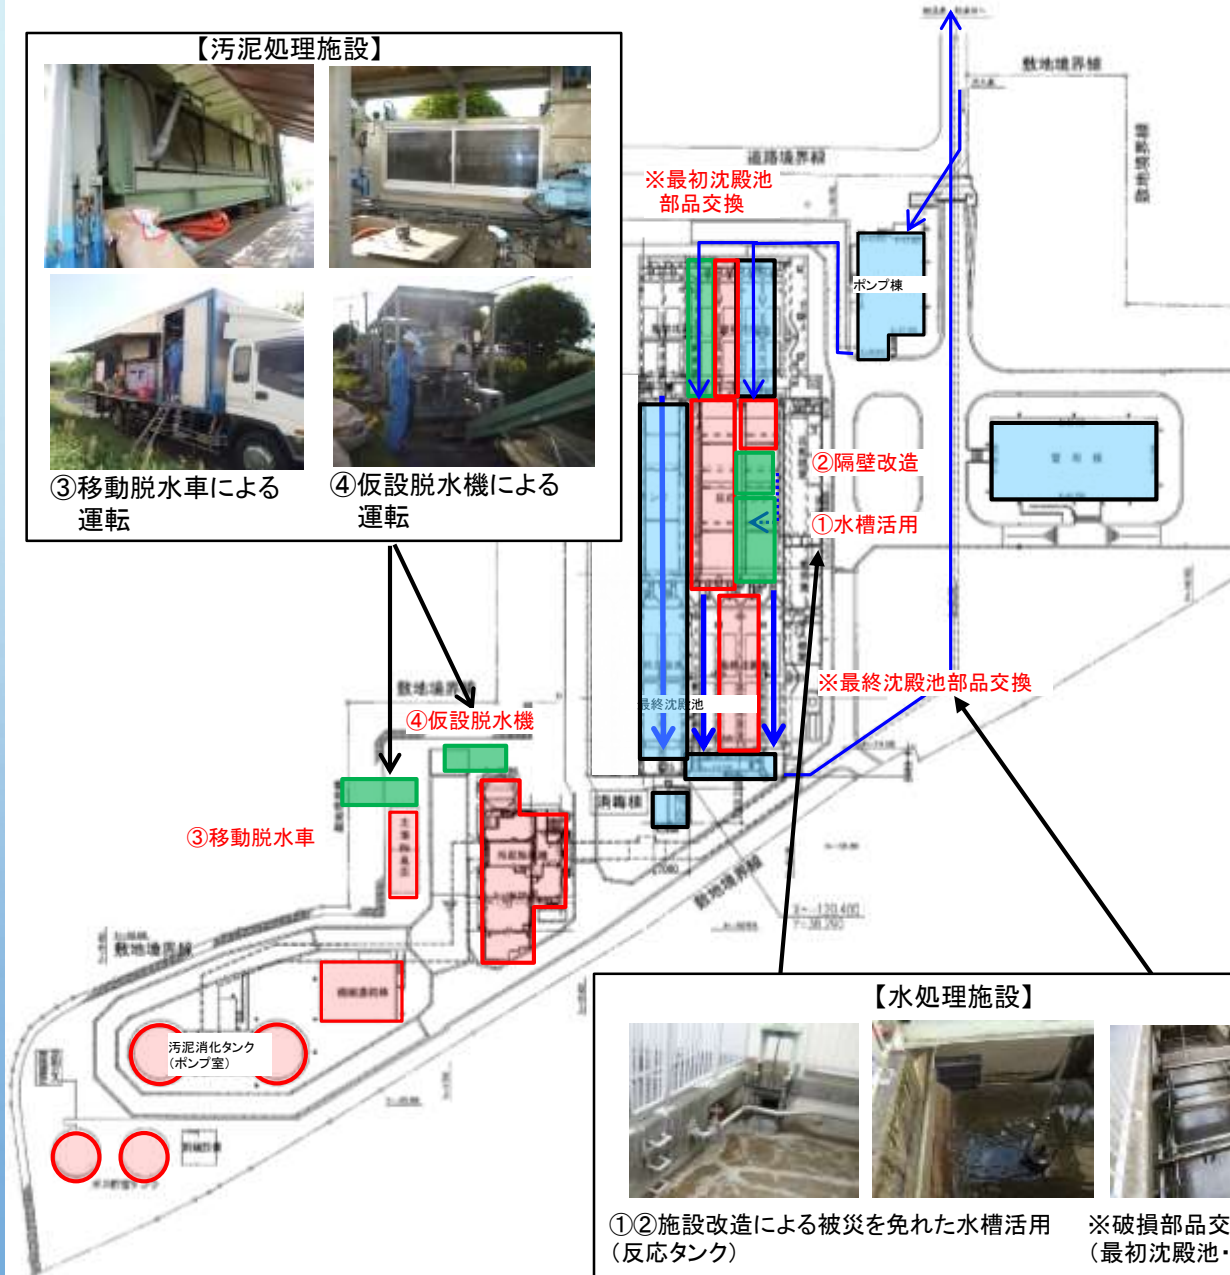
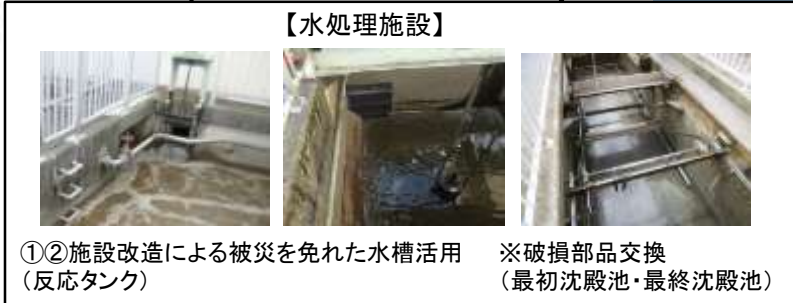
処理能力(被災前) 13,160 m³/日
 処理能力(被災直後) 約 4,300 m³/日

【水処理施設】
 4月30日までに、施設の改造と破損部品の交換により、被災を免れた水槽を活用し、最大11,000 m³/日程度まで処理可能

【汚泥処理施設】
 4月29日までに、仮設脱水機設備を手配することで、水処理に支障を与えない能力まで回復

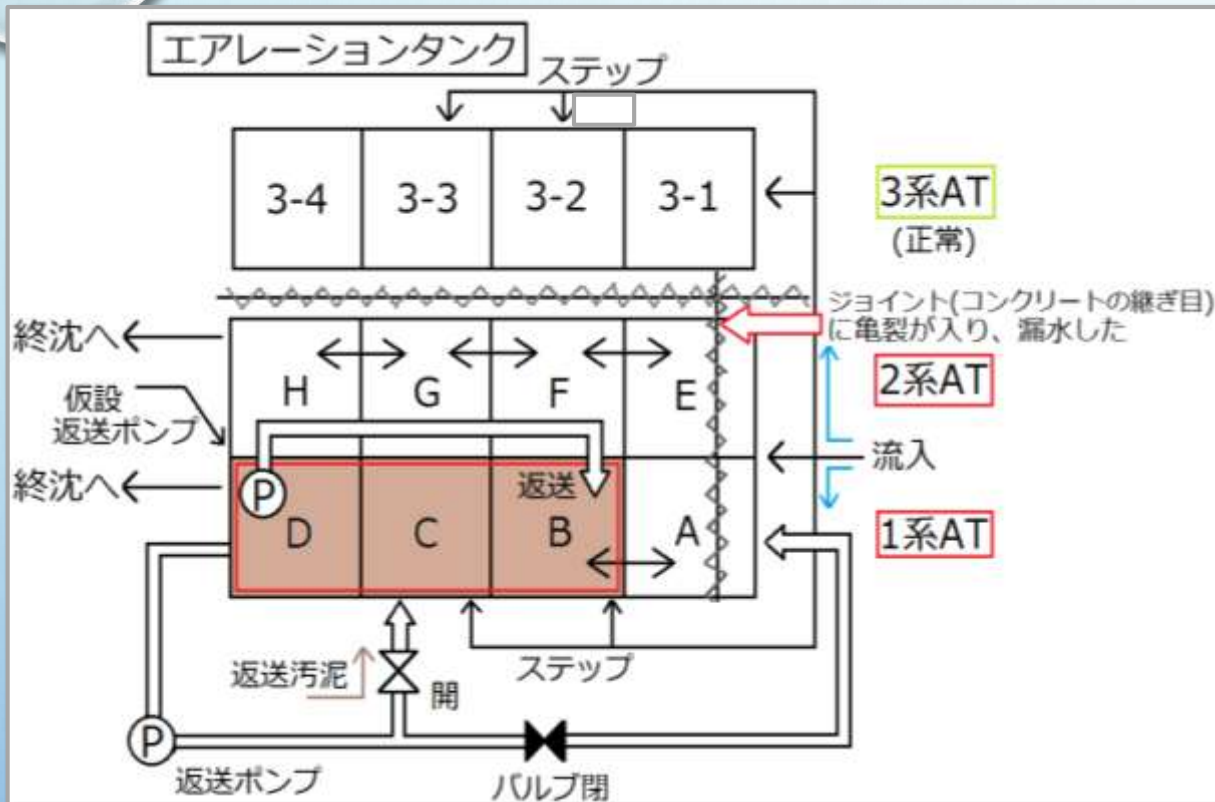
1. ATジョイントに亀裂が生じ、各槽内の活性汚泥が全量漏れ出た為、ATが使用不能となった。
2. A-B間に止水壁をし、Bを使用可能にする。
3. 仮設返送ポンプを設置し、Bへ汚泥を返送をする。
4. 現在、B-C-Dの3槽で反応槽として使用。
5. 3系AT正常運転。

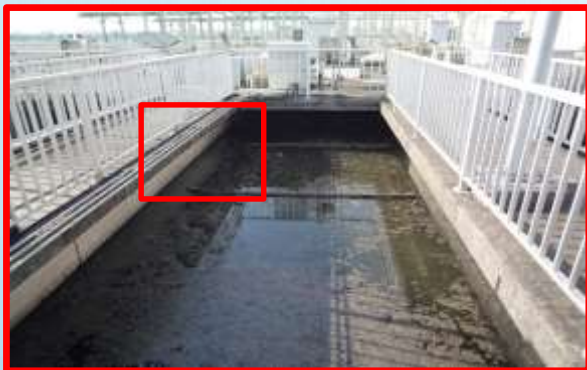
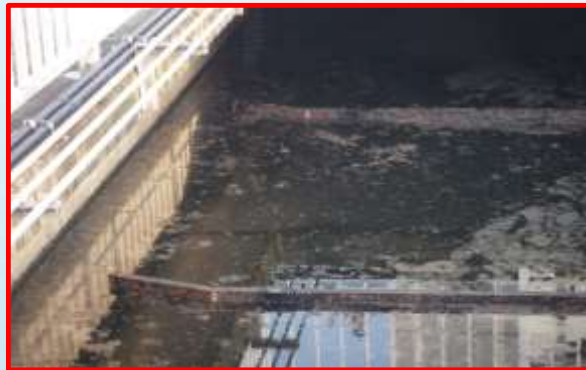
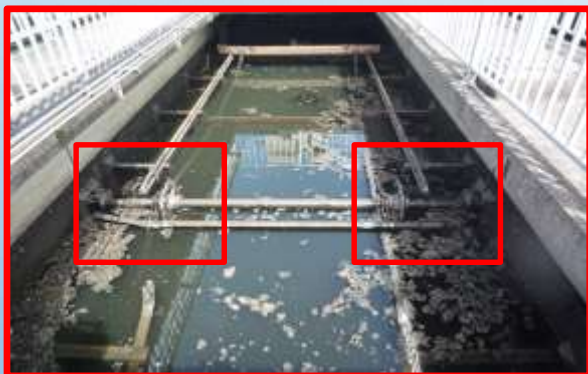
フライト板破損

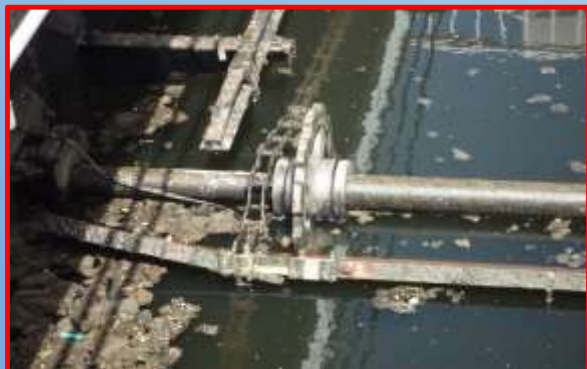
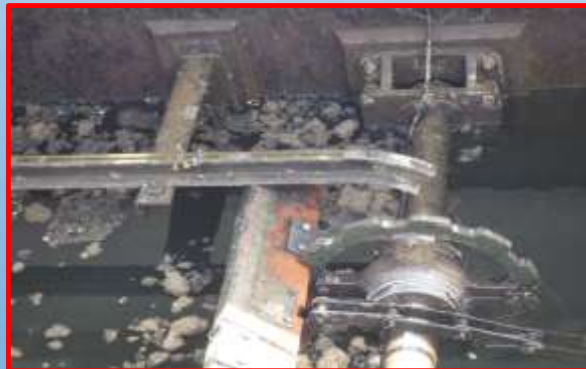
掻寄機
チェーン脱輪

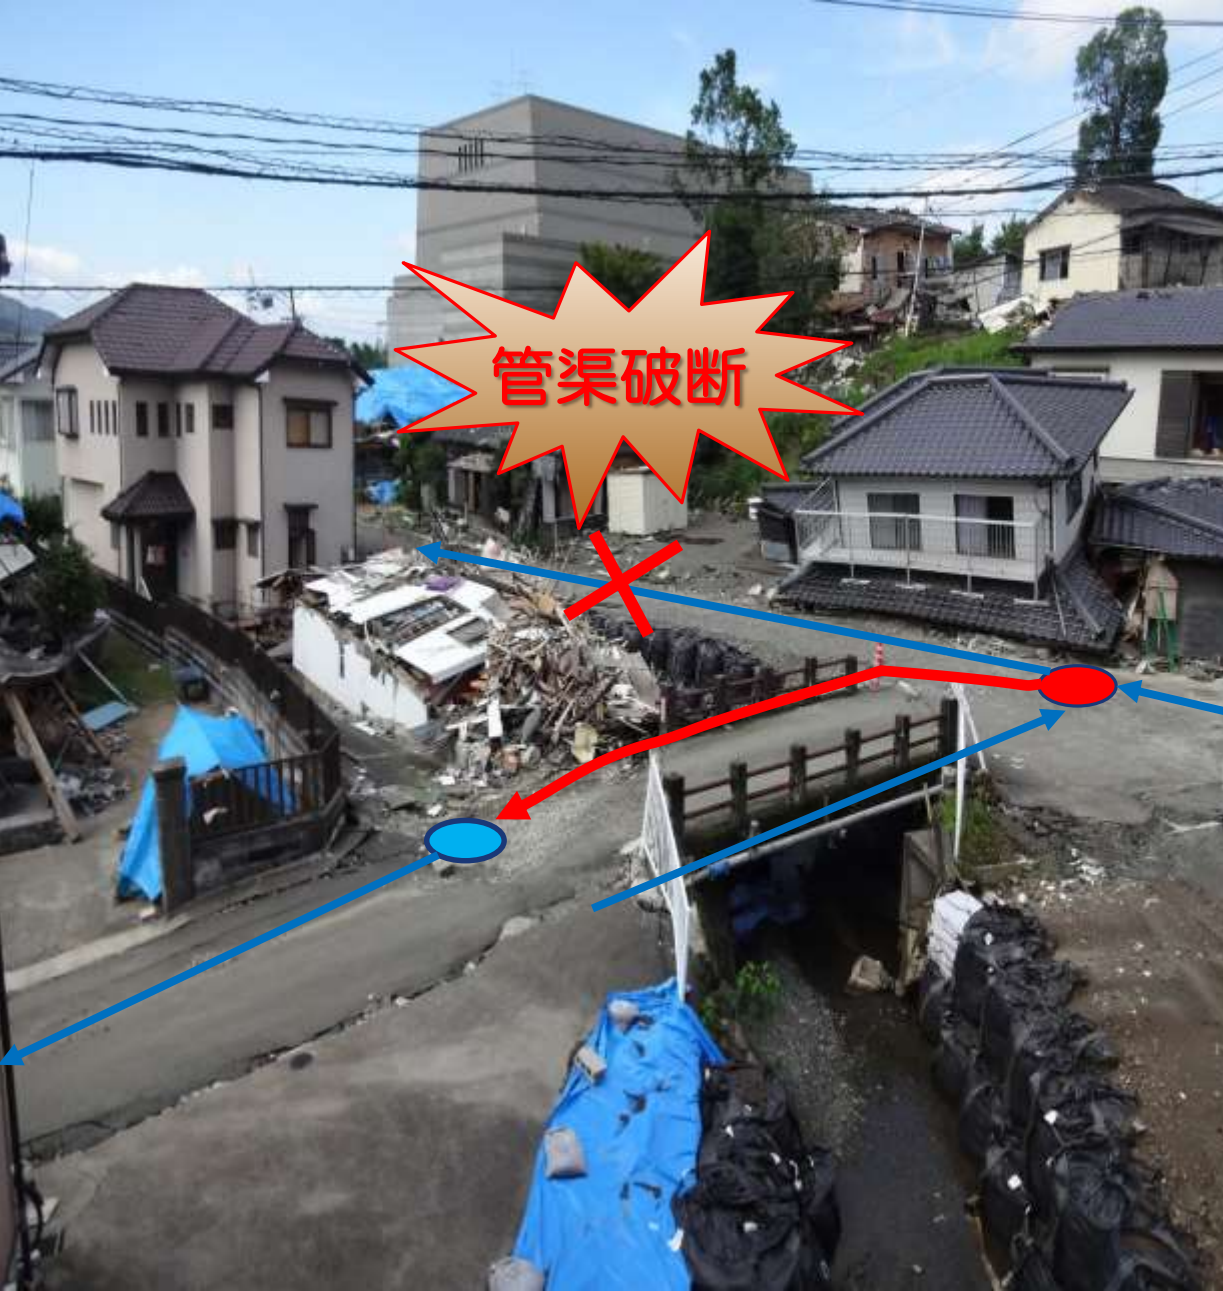
管渠破断

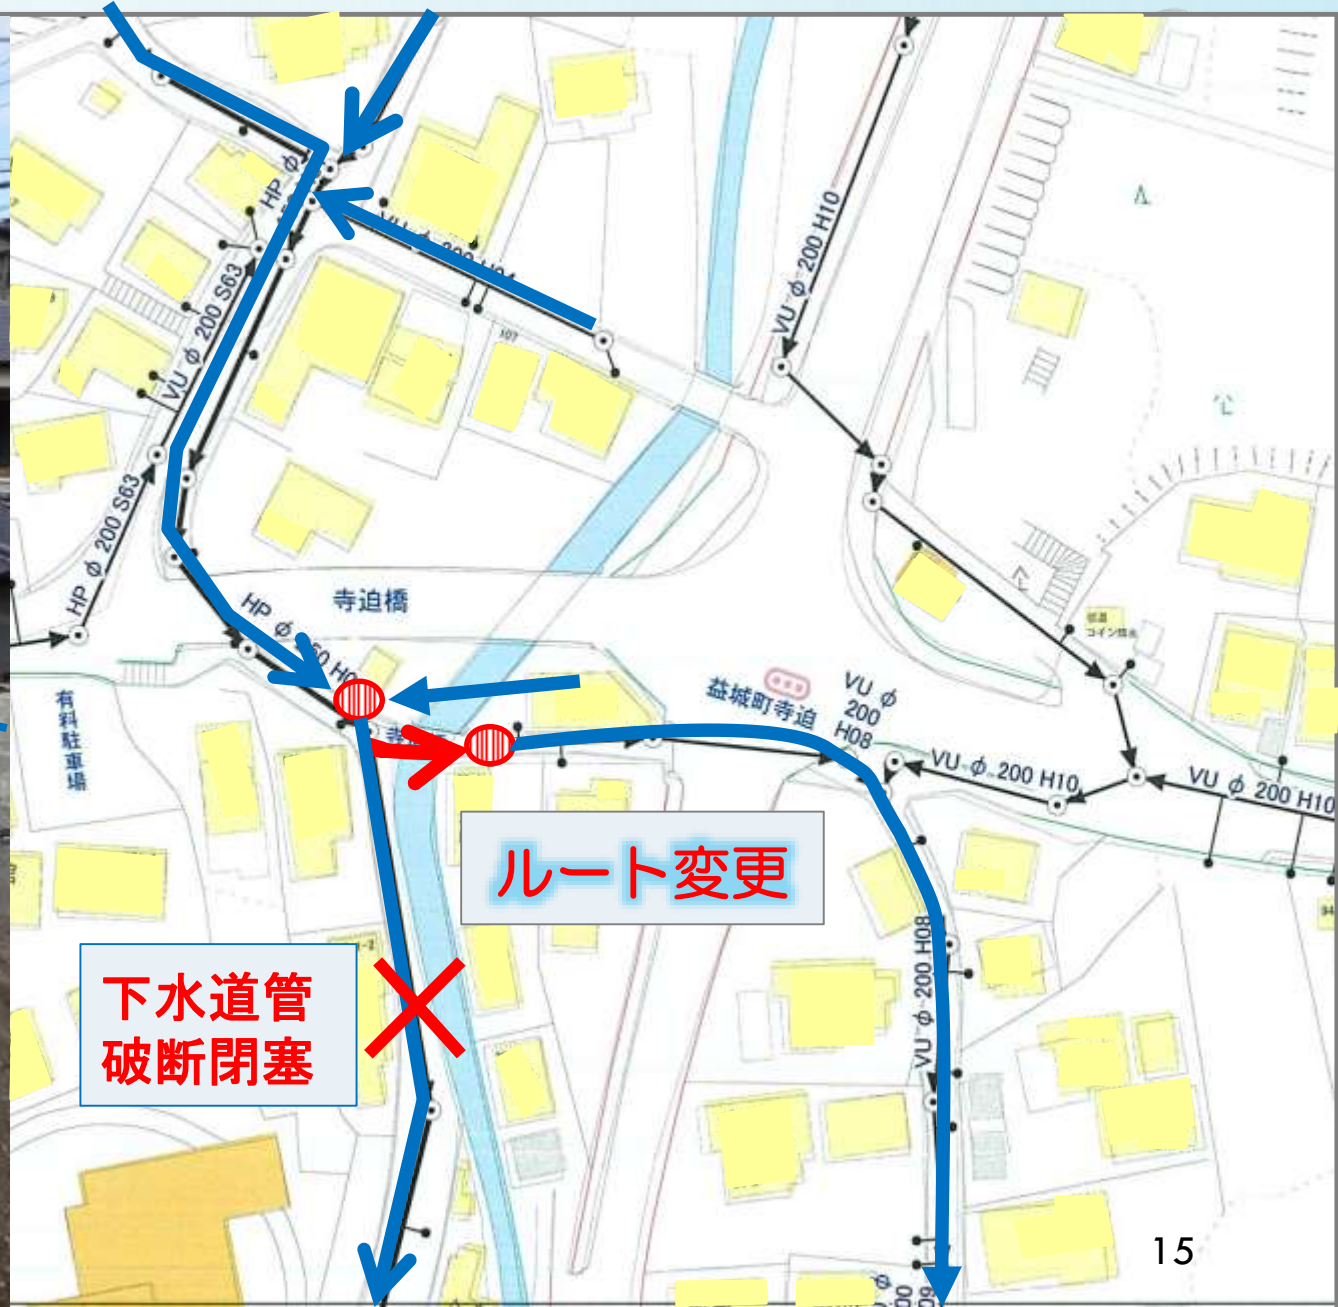
下水道管
破断閉塞

ルート変更

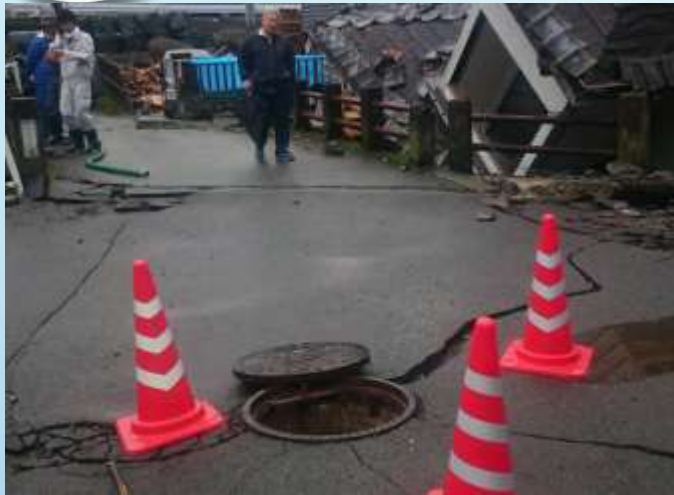
溢水マンホール

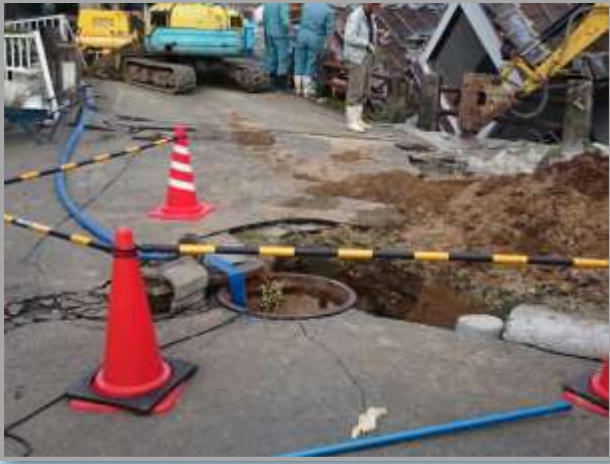
溢水マンホール

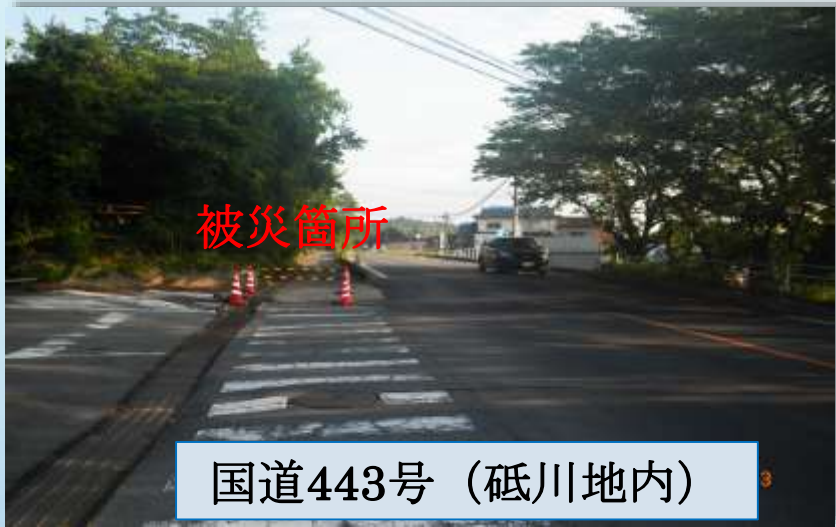
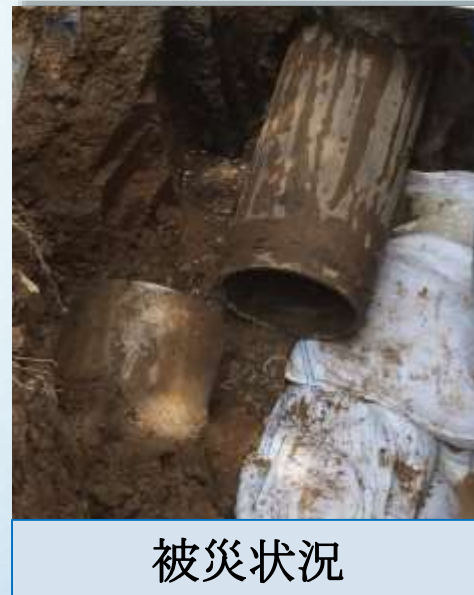
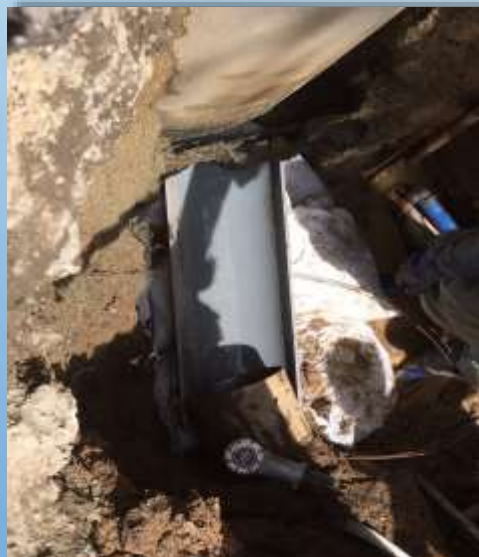
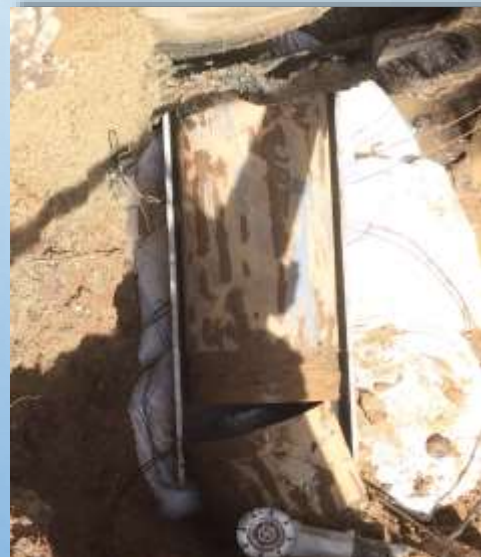
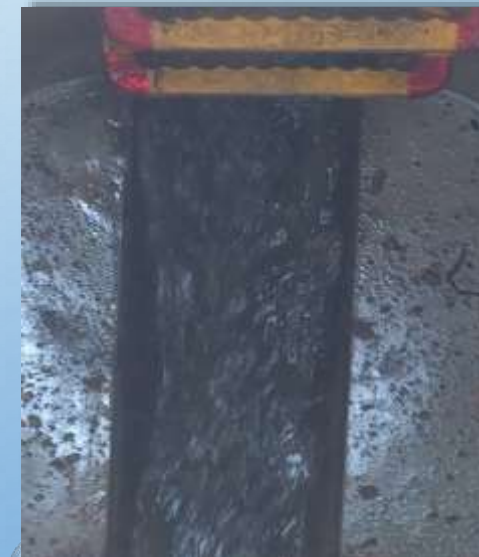
宅内での汚水溢水に対する緊急措置

- ・管渠が閉塞し上流のマンホール及び宅内枳より溢水
- ・地下水の流入によりマンホールは30分程度で満水となる
- ・集落内の道路上であり、周辺には民家がある
- ・下流の正常マンホールまでは交差点を含む約140メートル先である
- ・地下水の流入により汚水は希釈されている

- ・工事終了後速やかに道路の開放が出来ること
- ・周辺住民への感情的配慮
- ・1日で工事が完結すること
