## ◆ 改善箇所説明図 ◆

【改善対象部位詳細】

テールゲート(積込装置)サイドカバー左側面からの見取図(右側面は同様の対象形状)

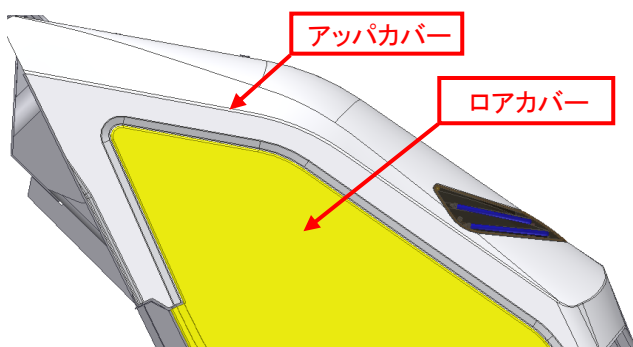
現 状

塵芥車の積込装置側面の開閉式のサイドカバーにおいて、ロアカバーとアツパカバーの固定方法が不適切なため、走行中の走行風等によりロアカバー上部の固定が外れることがある。そのため、そのままの状態で行くと、最悪の場合、ロアカバーが破損・脱落して、他の交通の妨げになるおそれがある。

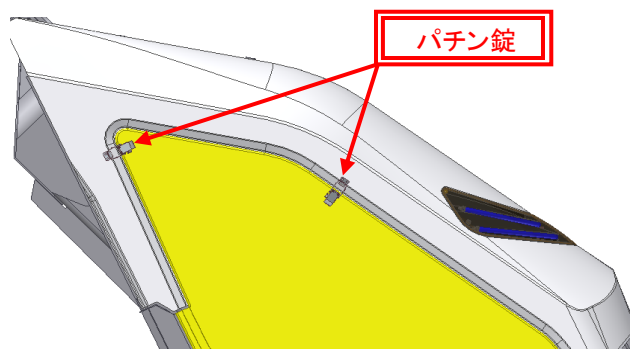
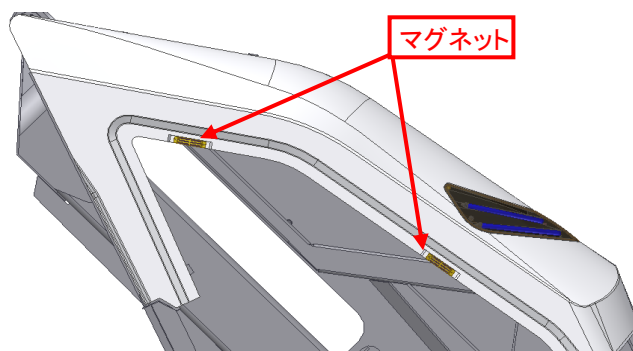
改善後

は追加する部品を示す。

全車両、ロアカバーとアツパカバーを固定するパチン錠を2箇所追加する。(左右両面共に同様) なお、ロアカバーの亀裂・破損等の有無を確認し、亀裂・破損等が確認された場合はロアカバーを補修又は交換する。
