改善箇所説明図①

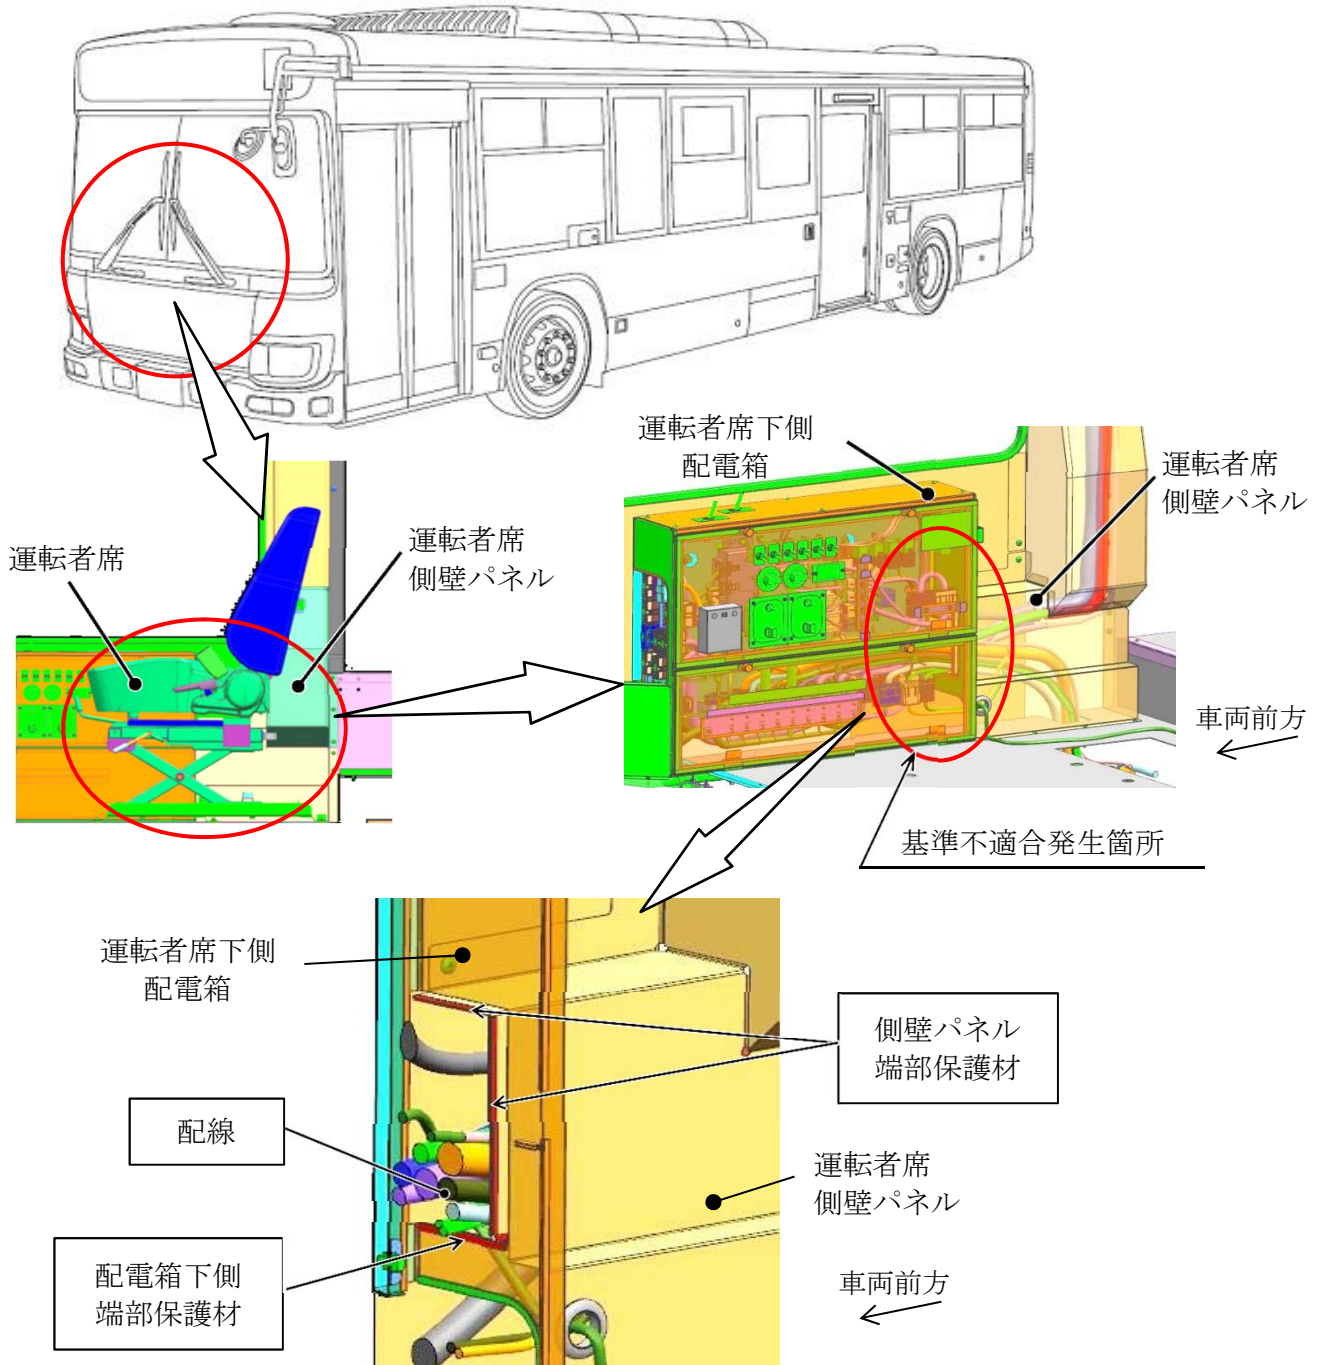
大型・中型路線バスにおいて、運転者席下側配電箱と運転者席側壁パネルの接続部の端部の保護が不適切なため、当該端部と配線が干渉するものがある。そのため、そのまま使用を続けると、配線の被覆が損傷して短絡し、最悪の場合、走行中にエンジンが停止し、再始動できなくなるおそれがある。

全車両、運転者席下側配電箱と運転者席側壁パネルの接続部を点検し、端部の保護が不適切なものは保護材を追加するとともに、配線が損傷している場合は配線を補修する。
