改善箇所説明図

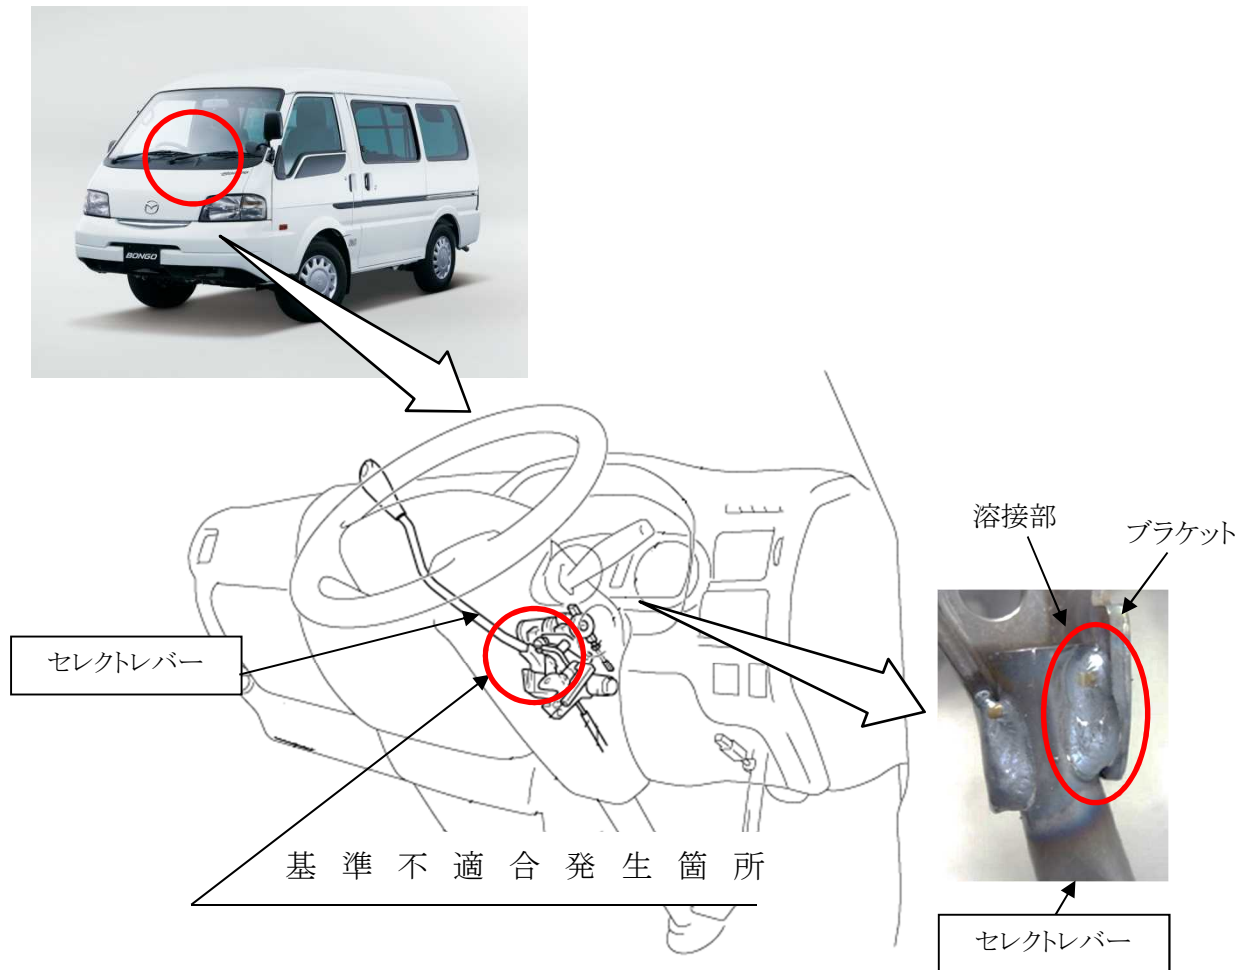
自動変速機のセレクトレバーにおいて、溶接設備の設定が不適切なため、セレクトレバーとブラケットの溶接が不十分なものがある。そのため、セレクトレバー操作により溶接部が破断し、操作できなくなるおそれがある。

全車両、セレクトレバーの溶接状態を点検し、不適切なものはセレクトレバーを良品と交換する。

識別：フューズ・ボックス・カバー裏に白ペンを塗布する。
