改善箇所説明図

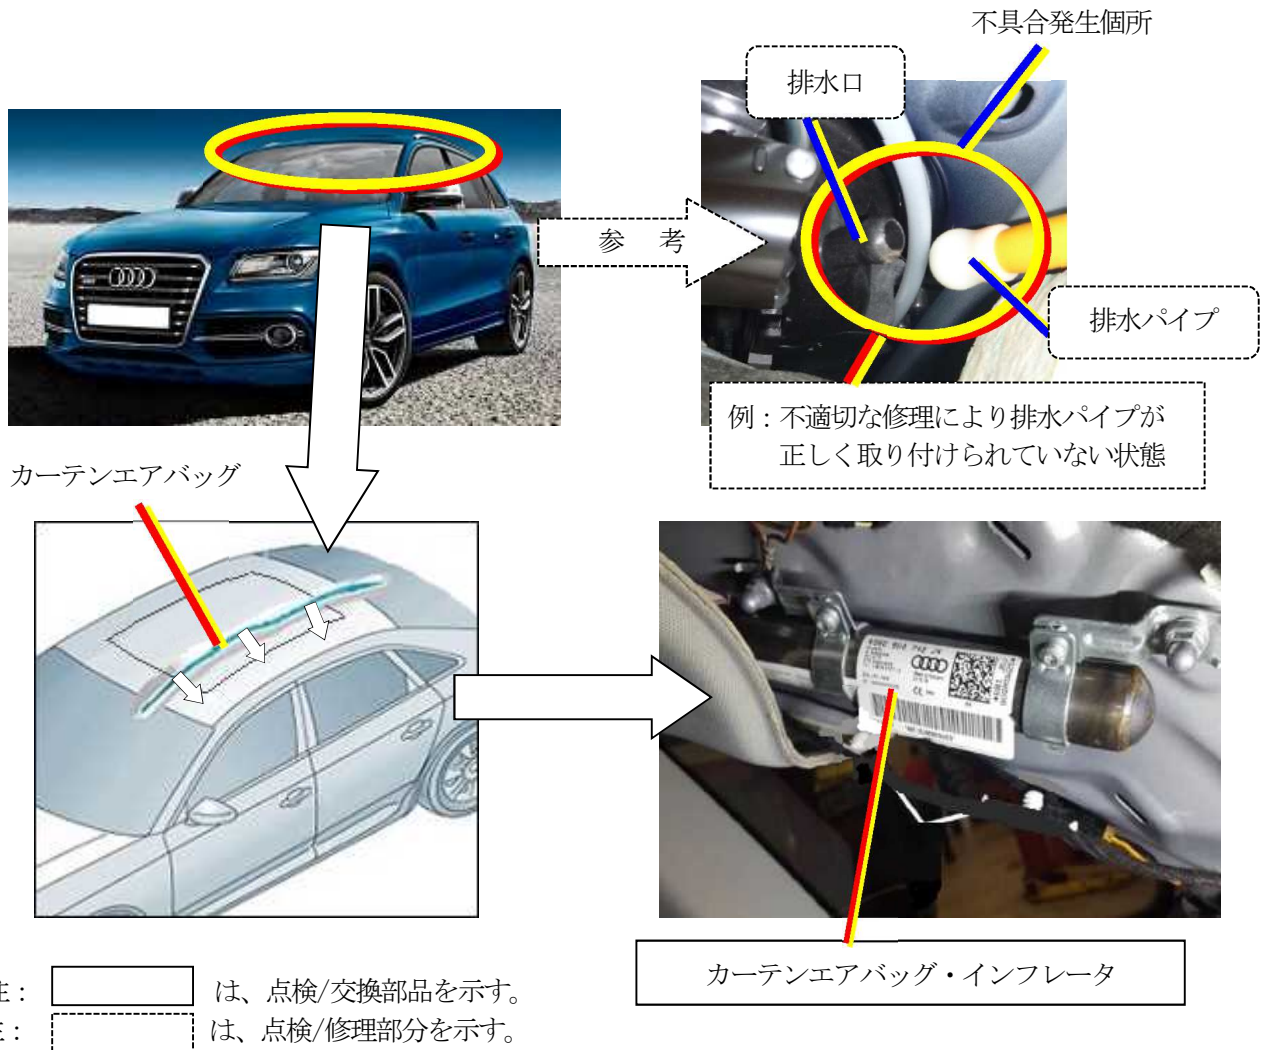
基準不適合発生箇所

サンルーフ・フレーム部の整備作業において、サンルーフ部の排水口と排水ホースの組付が不適切な場合、雨水等が排水ホースを通じて車外に排出されないことがある。そのため、車外に排出されない雨水等がカーテンエアバッグインフレーターと接触している内装材位置決め用スポンジ（インシュレーター）が吸水し、そのままの状態で使用を続けると、インフレーターが腐食し、最悪の場合、インフレーターが破損して意図せずカーテンエアバッグが展開するおそれがある。

全車両、カーテンエアバッグのインフレーターを確認し、ISI 社製インフレーターを装着している場合は、インシュレーターを取り外し、インフレーター容器に腐食防止用ワックスを塗布する。また、サンルーフ部の排水口と排水ホースの組付けが不適切な場合は、ホースを正しく組付け、インシュレーターを取り外し、腐食防止用ワックスを塗布した新品のインフレーターと交換する。
