## 改善箇所説明図

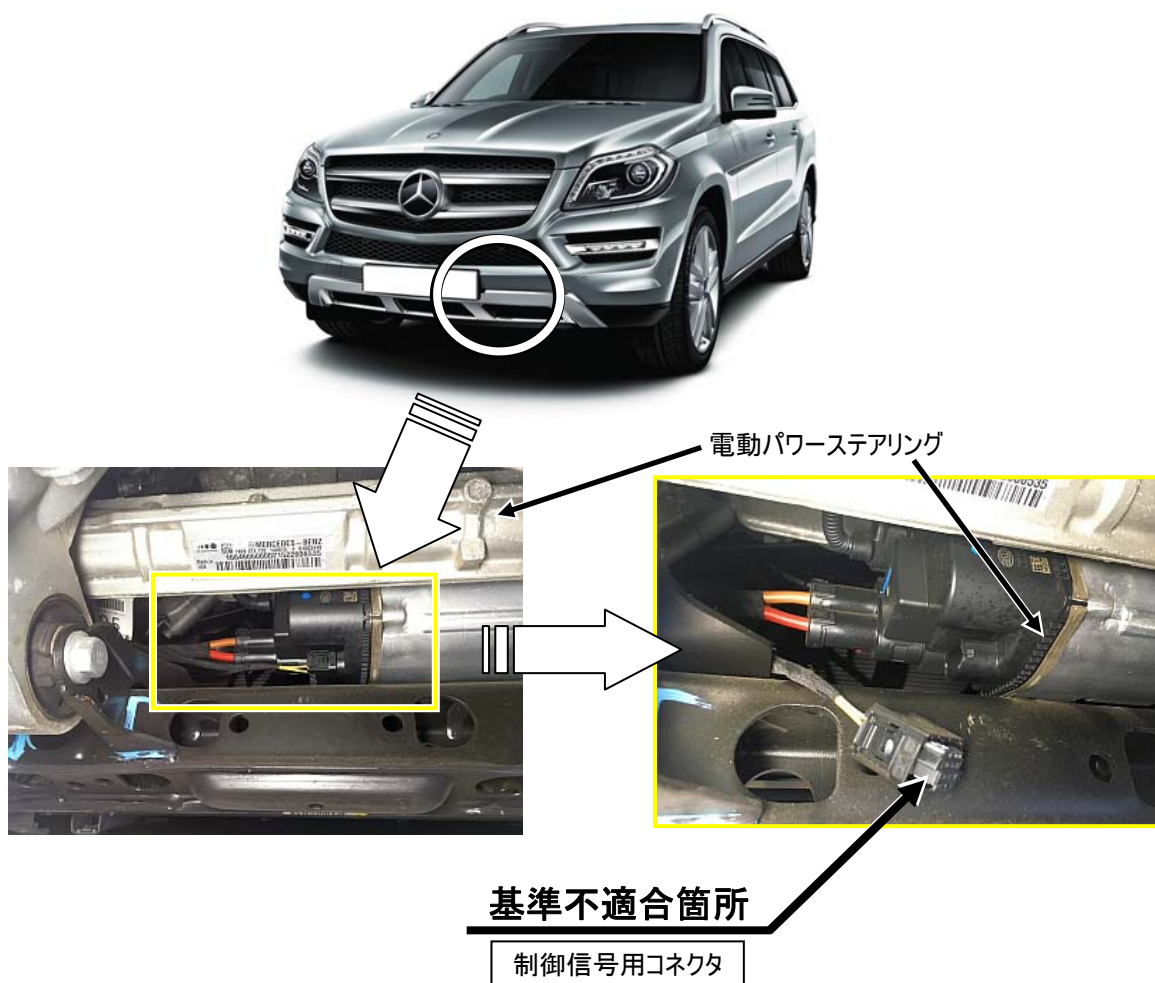
注:  は、良品と交換する部品を示す。

電動パワーステアリングにおいて、制御信号用コネクタの製造が不適切なため、水分がコントロールユニットに浸入することがある。そのため、電気信号に影響を与え、警告灯が点灯して、ステアリングのアシスト機能を失うおそれがある。

全車両、電動パワーステアリングの制御信号用コネクタを良品に交換する。また、コントロールユニットに水が浸入している場合、または、コンタクトピンに錆が発生している場合は、電動パワーステアリングを交換する。

識別 : 運転席側のアッパーコントロールアームに黄色ペイントを塗布する。
