改善箇所説明図

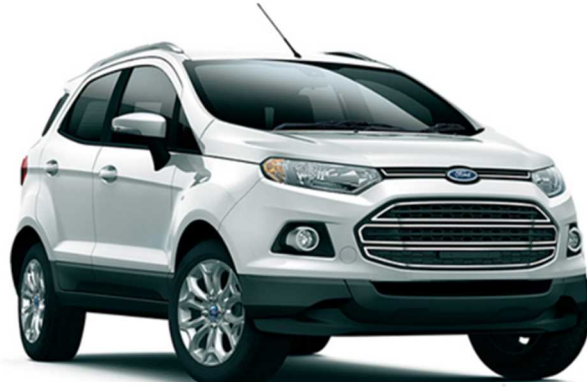
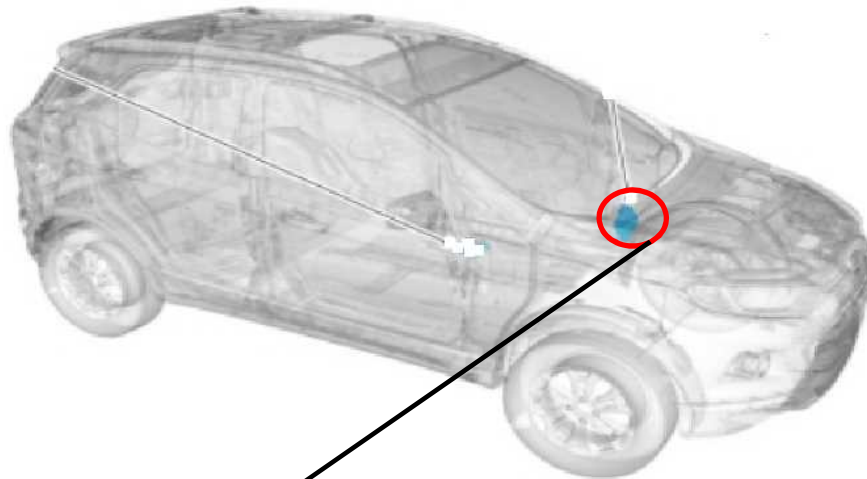
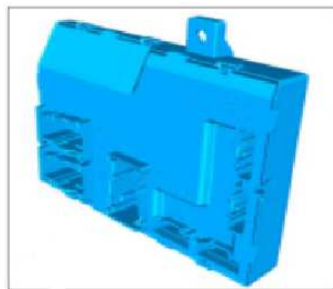
基準不適合発生箇所

ボディーコントロールモジュール

平成 29 年 6 月 23 日付リコール届出番号「外 2492」において、改善措置作業の指示が不適切なため、ボディーコントロールモジュールのプログラムが変更されていない。そのため、衝突時にドアロックが自動で解除せず、保安基準第 18 条の基準に適合しない。

全車両、ボディーコントロールモジュールのプログラムを変更する。

識別：運転席ドア・ストライカー 下ビスの頭部に白ペンを塗布する。
