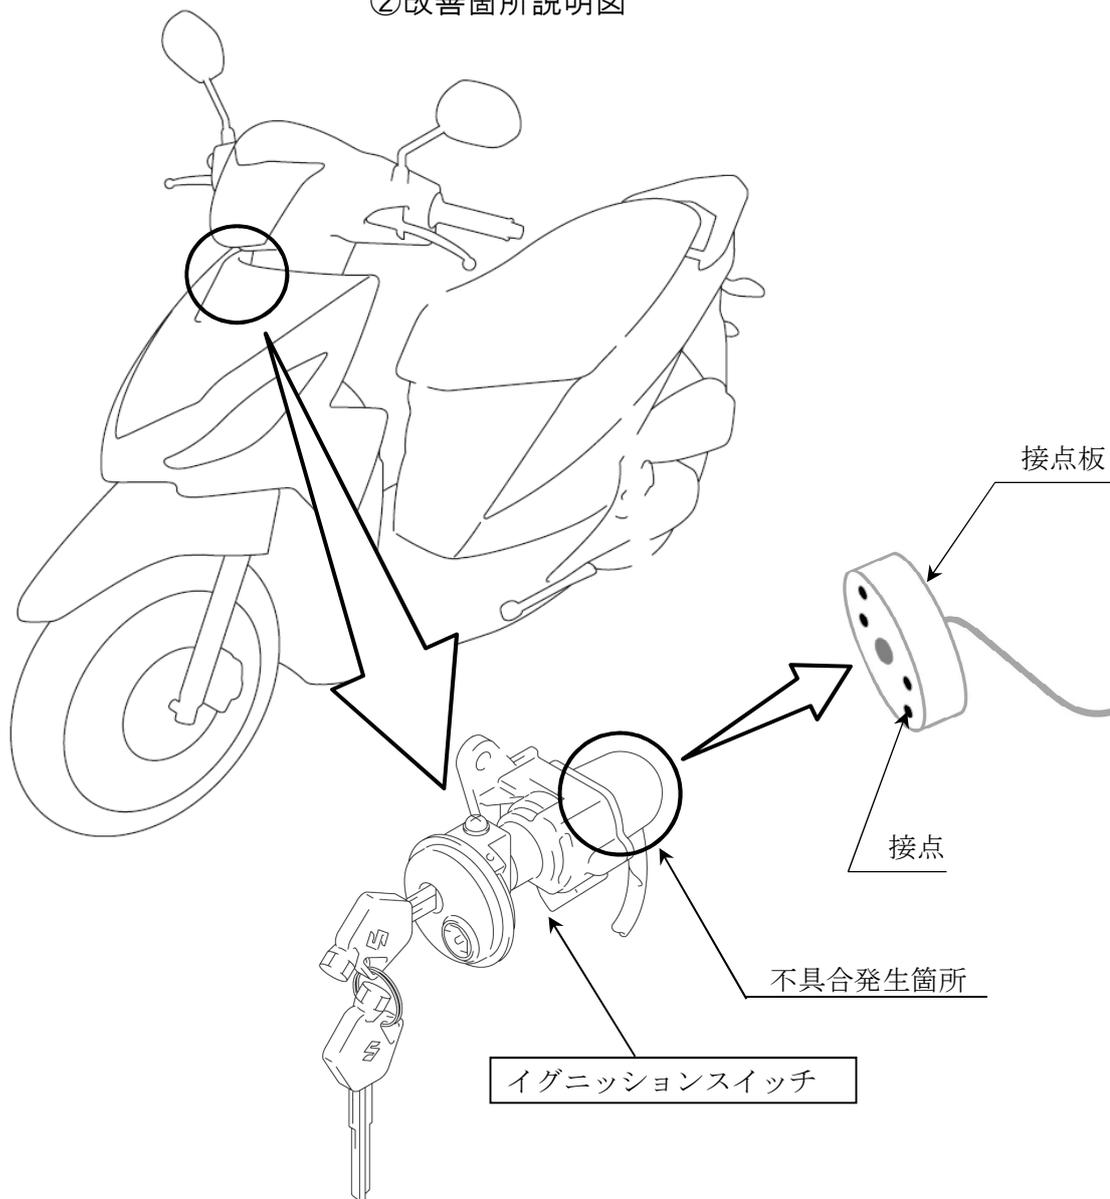
②改善箇所説明図

イグニッションスイッチにおいて、接点板の製造工程が不適切なため、通電時の温度上昇により、はんだフラックスが軟化して接点表面に広がることがある。そのため、そのまま使用を続けるとイグニッションスイッチが接触不良となり、最悪の場合、走行中にエンジンが停止するおそれがある。

全車両、イグニッションスイッチを対策品に交換する。

識別：サイドスタンドブラケットに青色のシールを貼付する。
