① 改善箇所説明図

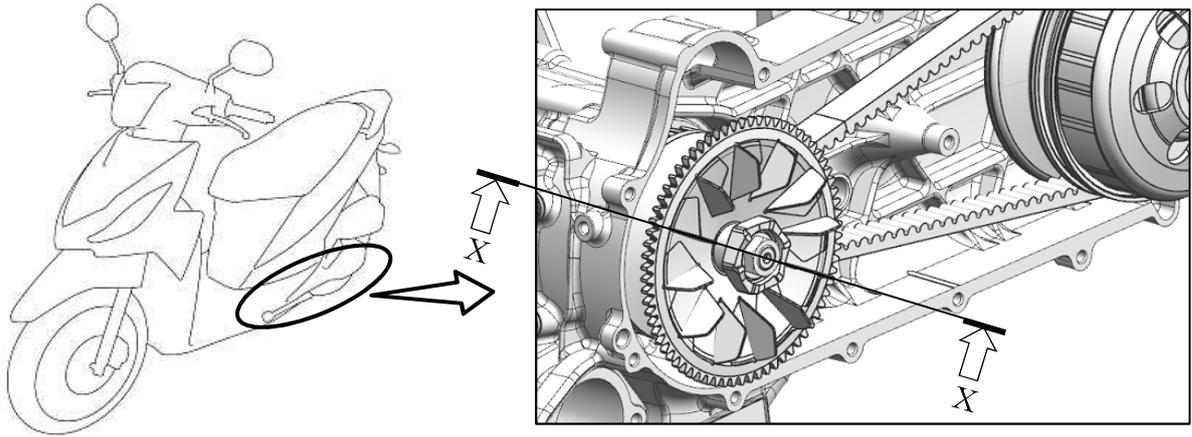
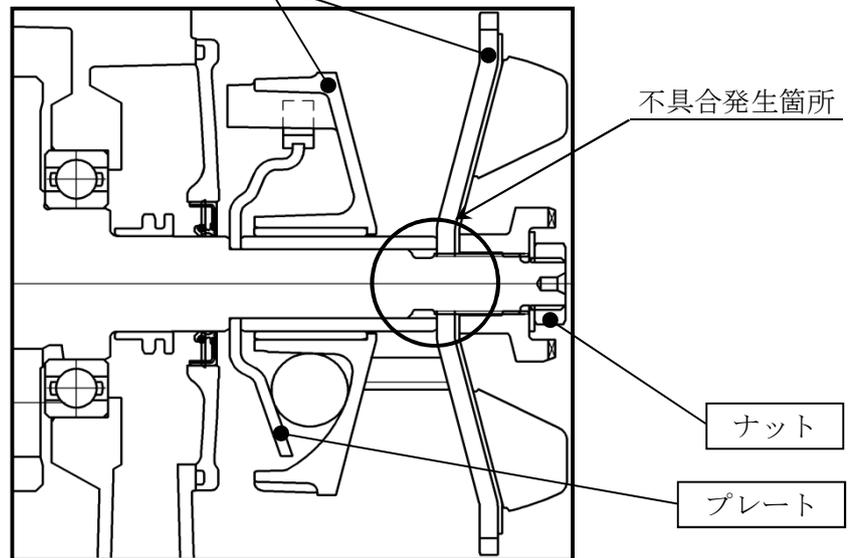
ベルト駆動用プーリ

動力伝達装置において、ベルト駆動用プーリの固定ナットの締付方法とトルク設定が不適切なため、必要な締結力が得られないものがある。そのため、走行中にナットが緩み、異音が発生し、そのままの状態で使用を続けると、最悪の場合、駆動力を伝えることができず走行不能に至るおそれがある。

全車両、プーリ固定ナットを対策品に交換するとともに、ナットのネジ及び座面にエンジンオイルを塗布した上で、規定トルクを変更して締付ける。また、ベルト駆動用プーリのプレートを新品に交換する。

識別：サイドスタンドブラケットに青色のシールを貼付する。
