改善箇所説明図

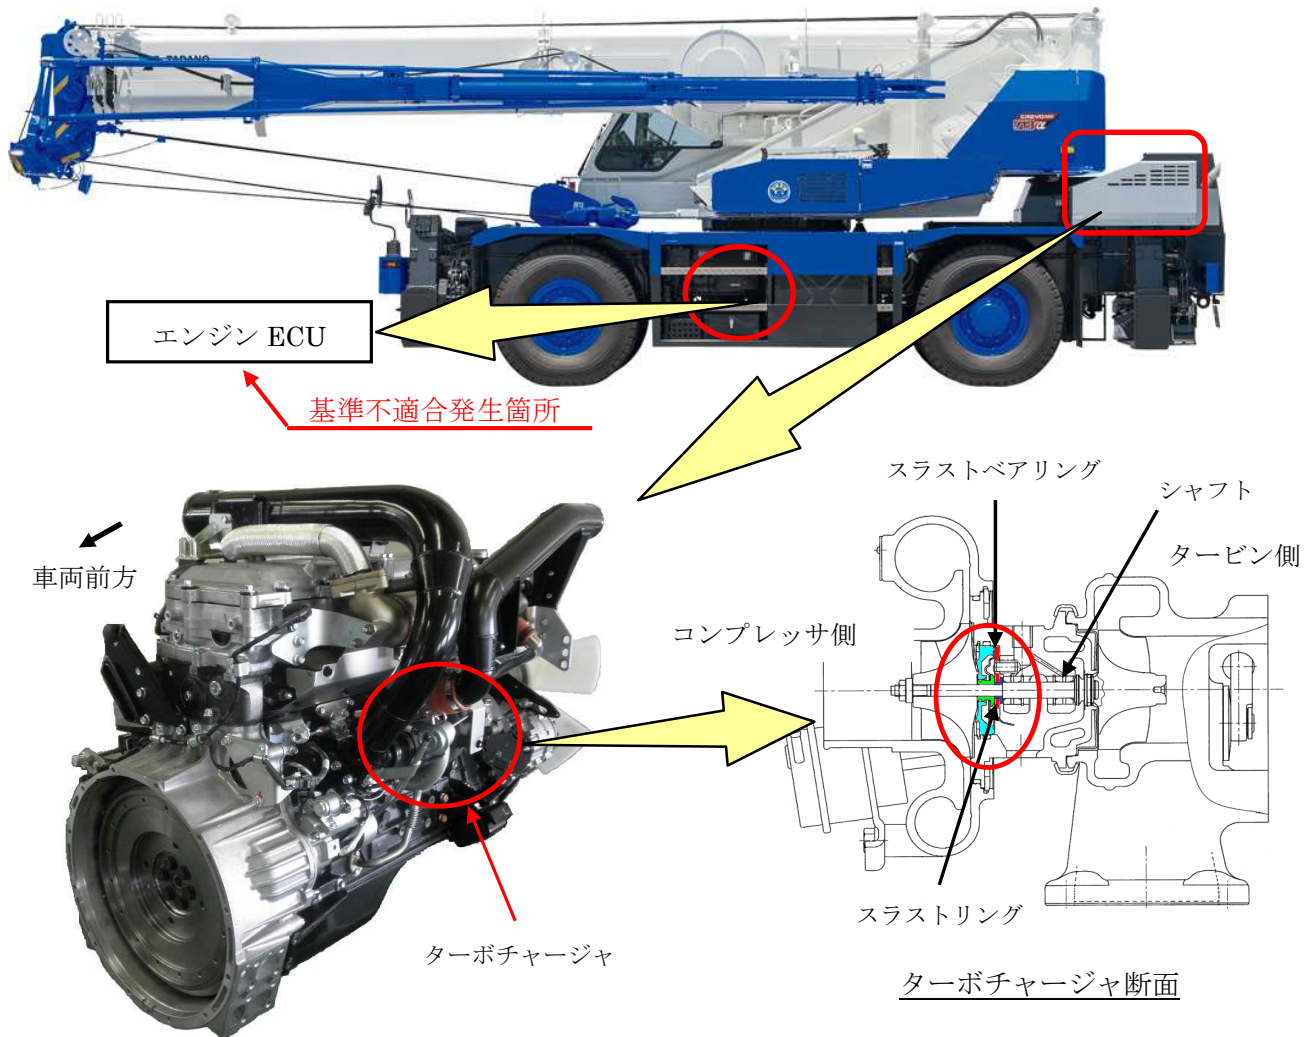
ホイール・クレーンの原動機において、エンジン制御のプログラムの設定が不適切なため、繰り返しエンジン高回転・高負荷域から減速操作を行うと、ターボチャージャのスラストベアリングに高い負荷が発生しスラストベアリングおよびスラストリングに摩耗を生じることがある。そのため、ターボチャージャのシャフトにガタつきが生じ、そのままの状態で使用を続けると、ターボチャージャのシールリングが損傷してエンジンオイルが漏れ出し、当該オイルがエンジン内部、排気系に入り込み、白煙、異音、エンジン回転数の上昇等の不具合が発生し、最悪の場合、エンジンが破損するおそれがある。

全車両、エンジン制御プログラムを対策品に書き換える。

また、インタークーラ及びターボチャージャ内部にエンジンオイルの漏れが確認された場合は、エンジン、吸気系、排気系の装置を点検し、損傷部品の交換を行なう。
