# 改善箇所説明図

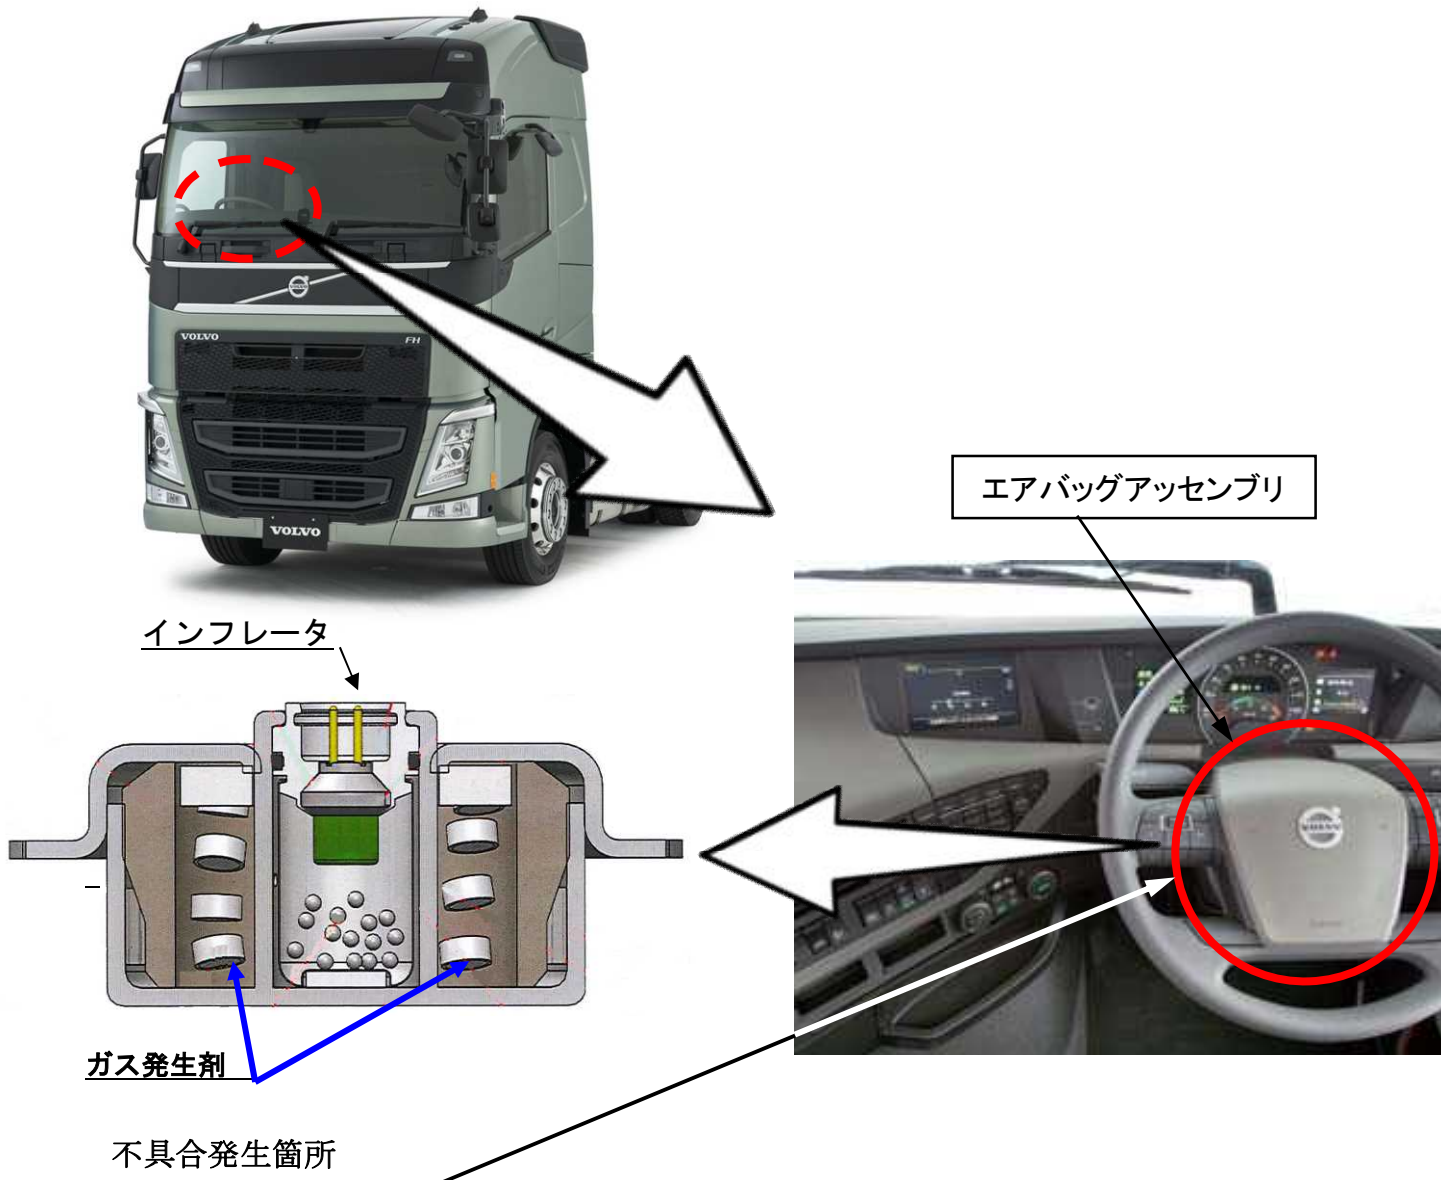
## 不具合発生箇所

運転者席側エアバッグのインフレーター(膨張装置)において、高温多湿の環境下での長期使用によりガス発生剤が劣化することがある。そのため、エアバッグ展開時にインフレーター内圧が異常上昇して、インフレーター容器が破損するおそれがある。

全車両、予防的措置として運転者席側エアバッグアッセンブリを対策品と交換する。

注:  内は交換する部品を示す。
