改善箇所説明図

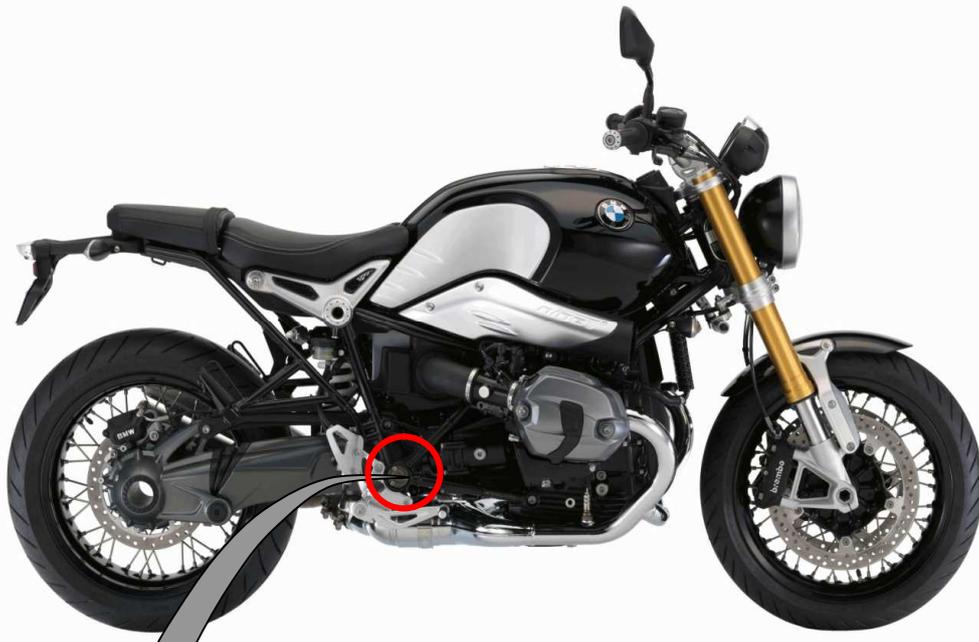
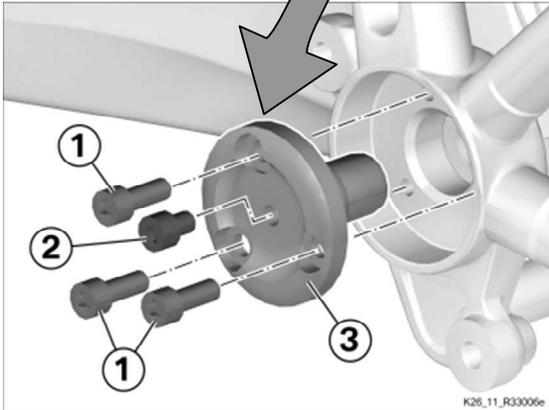
| ① 固定ボルト |
| ② ツール挿入用ダミーボルト |
| ③ スイングアームピボット |

注：①は再締め付けする部品を示す

メインフレームにおいて、スイングアームピボット取付部のテーパ部分が狭いため、スイングアームピボットが適切な位置決めができないまま取り付けられているものがある。そのため、ピボット用固定ボルトの軸力が不足し、そのままの状態で使用を続けると、走行振動等により当該ボルトが緩み、スイングアームにがたつきが生じ、ホイールが振れ、最悪の場合、走行安定性を損ない転倒するおそれがある。

全車両、ピボット用固定ボルトを取り外して清掃し、ボルトに緩み止め剤を塗布して、スイングアームピボットを正しい位置に合わせ、適正トルクで均等に締め付ける。
