改善箇所説明図

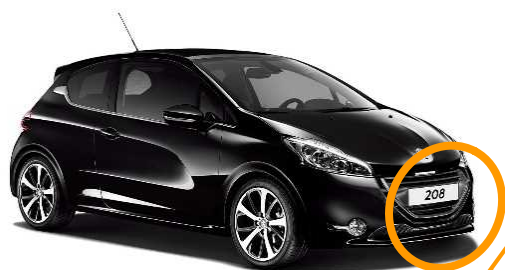
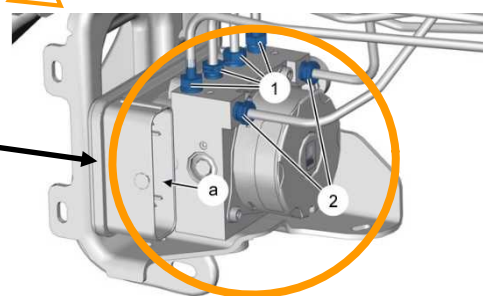
基準不適合箇所 (ESP ブロック)

横滑り防止装置 (ESP) において、ブレーキ液の圧力を制御する液圧調整器 (ESP ブロック) の製造が不適切なため、電子制御によるブレーキ液の圧力調整が行われないことがある。そのため、アンチロックブレーキシステム (ABS) 及びESP機能が作動せず、最悪の場合、急制動時または、旋回時等に走行安定性を損なうおそれがある。

全車両、ESPブロックを良品に交換する。
