## 改善箇所説明図

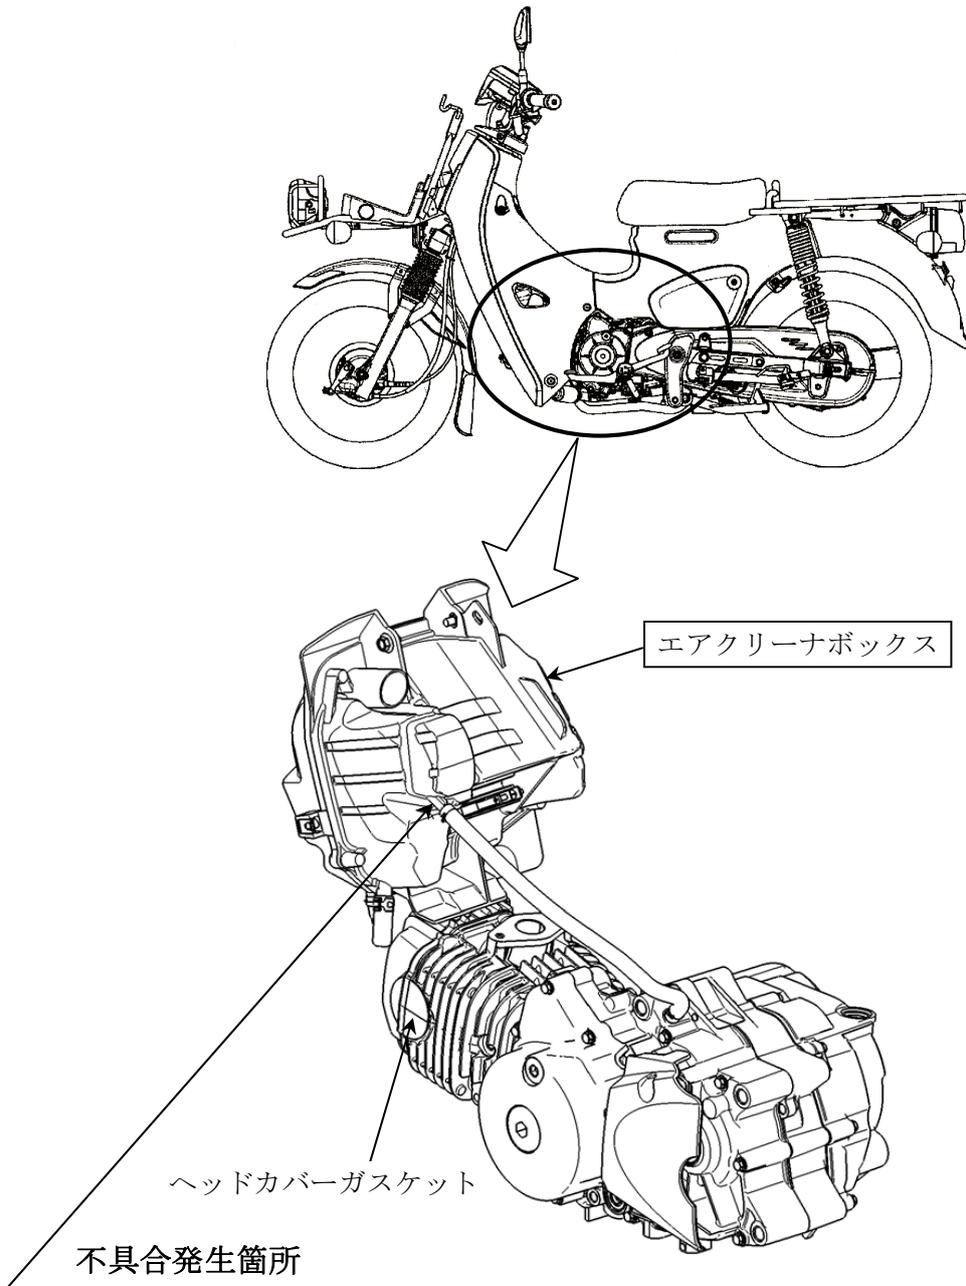
エアクリーナボックスにおいて、ブローバイガス通路の成型設備が不適切なため、ブローバイガス通路に樹脂の膜が残り、貫通していないものがある。そのため、エンジン回転を上げると、燃焼室から漏れたブローバイガスにより、クランクケースの内圧が上昇し、ヘッドカバーガスケットが一部外れ、エンジンオイルが漏れるおそれがある。

全車両、ブローバイガス通路の貫通状態を点検し、貫通していない場合は、良品のエアクリーナボックスに交換する。

識別：車台番号付近に白色ペイントを塗布する。
