最近の落下物・部品脱落の状況と対策の現状について

国土交通省 航空局
平成29年11月

KLM868(PHBQC)の重大インシデント

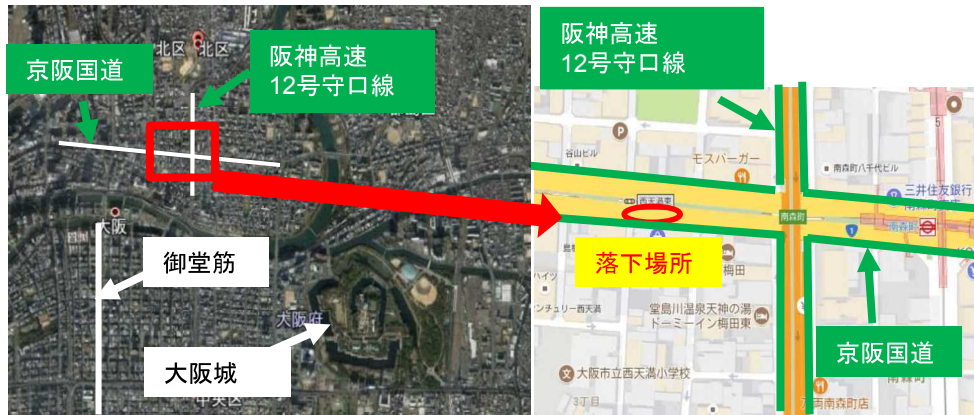
脱落したパネルの位置

6. 概要 当該機は、9月23日10時40分に関西国際空港を離陸し、上記場所付近を上昇中、右主翼後縁付け根上方の胴体フェアリング(整流板)のパネル(最大約110cm×最大約110cm、重量約4.3kg)が脱落したが、飛行を継続し、21時38分にアムステルダムに着陸した。当該パネルは、10時57分頃、大阪府大阪市北区西天満3丁目付近を走行中の車両に衝突した。

8. 機体の損壊等 航空機の損傷:右主翼後縁付け根上方の胴体フェアリング(整流板)のパネルの脱落
車両の損傷:屋根の変形及び窓の破損

- ①原因の詳細については、運輸安全委員会において調査を開始しており、同委員会は航空事故調査官をオランダに派遣した。
- ②国土交通省では、KLMオランダ航空に対し、運輸安全委員会の調査の進捗に応じた必要な措置を講じるとともに、その進捗を待たずして、想定し得る原因を考慮して当面の再発防止策を検討し実施するよう指示しており、オランダ航空当局とも連携し、必要な指導を行っていく。
- ③国内の定期航空会社及び乗り入れている外国定期航空会社に対し注意喚起し、日々の整備点検を遺漏無く確実に実施するよう指示した。

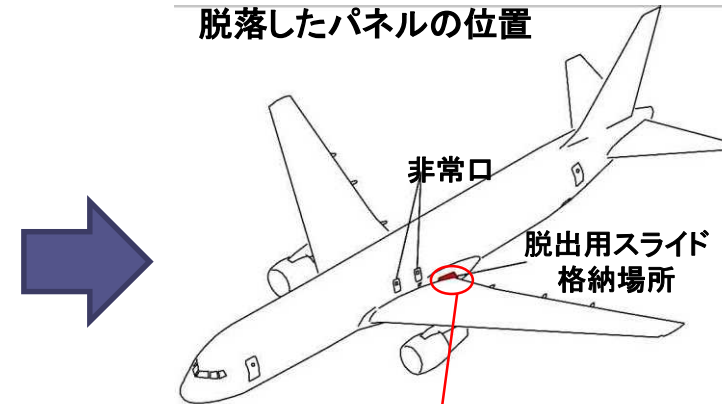
脱落したパネルの位置

1. 発生日時／場所 平成29年9月7日 19:21頃／成田国際空港
2. 航空機 ボーイング式767-300型(JA621A)
3. 出発地及び目的地 厦門空港→成田国際空港(ANA936便)
4. 搭乗者 乗客123名、乗員10名 計133名
5. 概要 当該機は、9月7日19時21分に成田国際空港B滑走路に着陸し、到着後の点検において、左主翼上の非常口用の脱出用スライドの収納箇所のパネル(約30cm×約60cm×147cm、重量約3kg、ファイバーガラス製)が脱落していることが判明した。その後、9月27日に茨城県稲敷市の工場内で発見された部品が、全日空936便から脱落したパネルであることが確認されている。
6. 発生後の対応 脱出用スライド及びパネル等が一体となった装置に不具合があると考え、当該装置を交換する措置を講じた。

1. 発生日時／場所 平成29年9月8日 17:34頃／成田国際空港
2. 航空機 ボーイング式767-300型(JA621A)
3. 出発地及び目的地 大連空港→成田国際空港(ANA904便)
4. 搭乗者 乗客185名、乗員10名 計195名
5. 概要 当該機は、9月8日17時34分に成田国際空港B滑走路に着陸し、到着後の点検において、前日と同一箇所のパネルが脱落していることが判明した。成田国際空港及び大連空港において滑走路を点検するもパネルは発見されなかった。
6. 推定原因及び対策 脱出用スライド装置交換後も同様の事案が発生したことから機体側のシステムについても調べた結果、機体側に取り付く高圧空気が入ったボトル※から脱出用スライド装置に高圧空気を供給する配管に空気が漏れ、4か所あるロックの解除装置が作動しうち数か所が外れ、本事象に至ったと推定した。
このため、前述の脱出用スライド装置に加え、当該ボトル及びこれを制御する装置等の交換を実施した。なお、メーカー(Zodiac Singapore社)にて詳細検査を行い、全日本空輸がメーカーとともに空気漏れの原因の追求及び恒久対策の促進を図っていくこととしている。
※ 高圧空気により当該ドアを開け、脱出用スライドを展開させる。

- 同一のパネルを使用している全日本空輸における15機について、パネルの留め具の点検を毎便実施する。なお、現時点では全機で不具合は確認されていない。(うち1機は不具合が発生した機体の右側の部分。)
- 同一のパネルを装備したボーイング式767-300型を保有する日本航空に対しても航空局から全日本空輸と同一の点検を指示したところ、全24機に不具合は確認されていない。

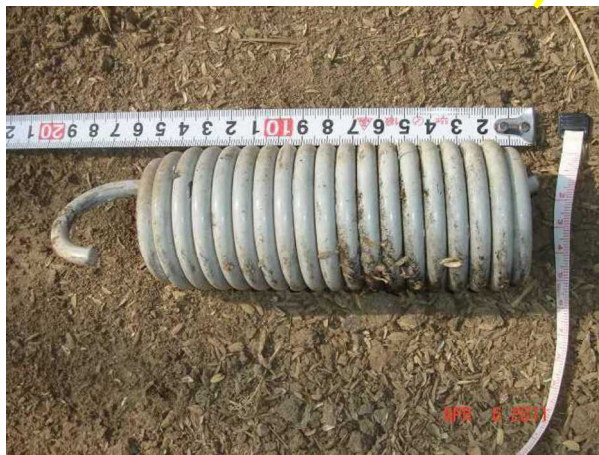
バネ(重さ約470g)

日時	落下場所	落下物の種類 (部品／氷塊)	被害状況
H20.5.12	千葉県香取市	部品	ビニールハウス破損
H20.9.21	千葉県山武市	部品	車両破損
H23.4.6	千葉県成田市	部品	ビニールハウス破損
H24.1.8	茨城県稲敷市	氷塊	屋根瓦破損
H27.1.15	千葉県芝山町	氷塊	屋根瓦破損
