改善箇所説明図

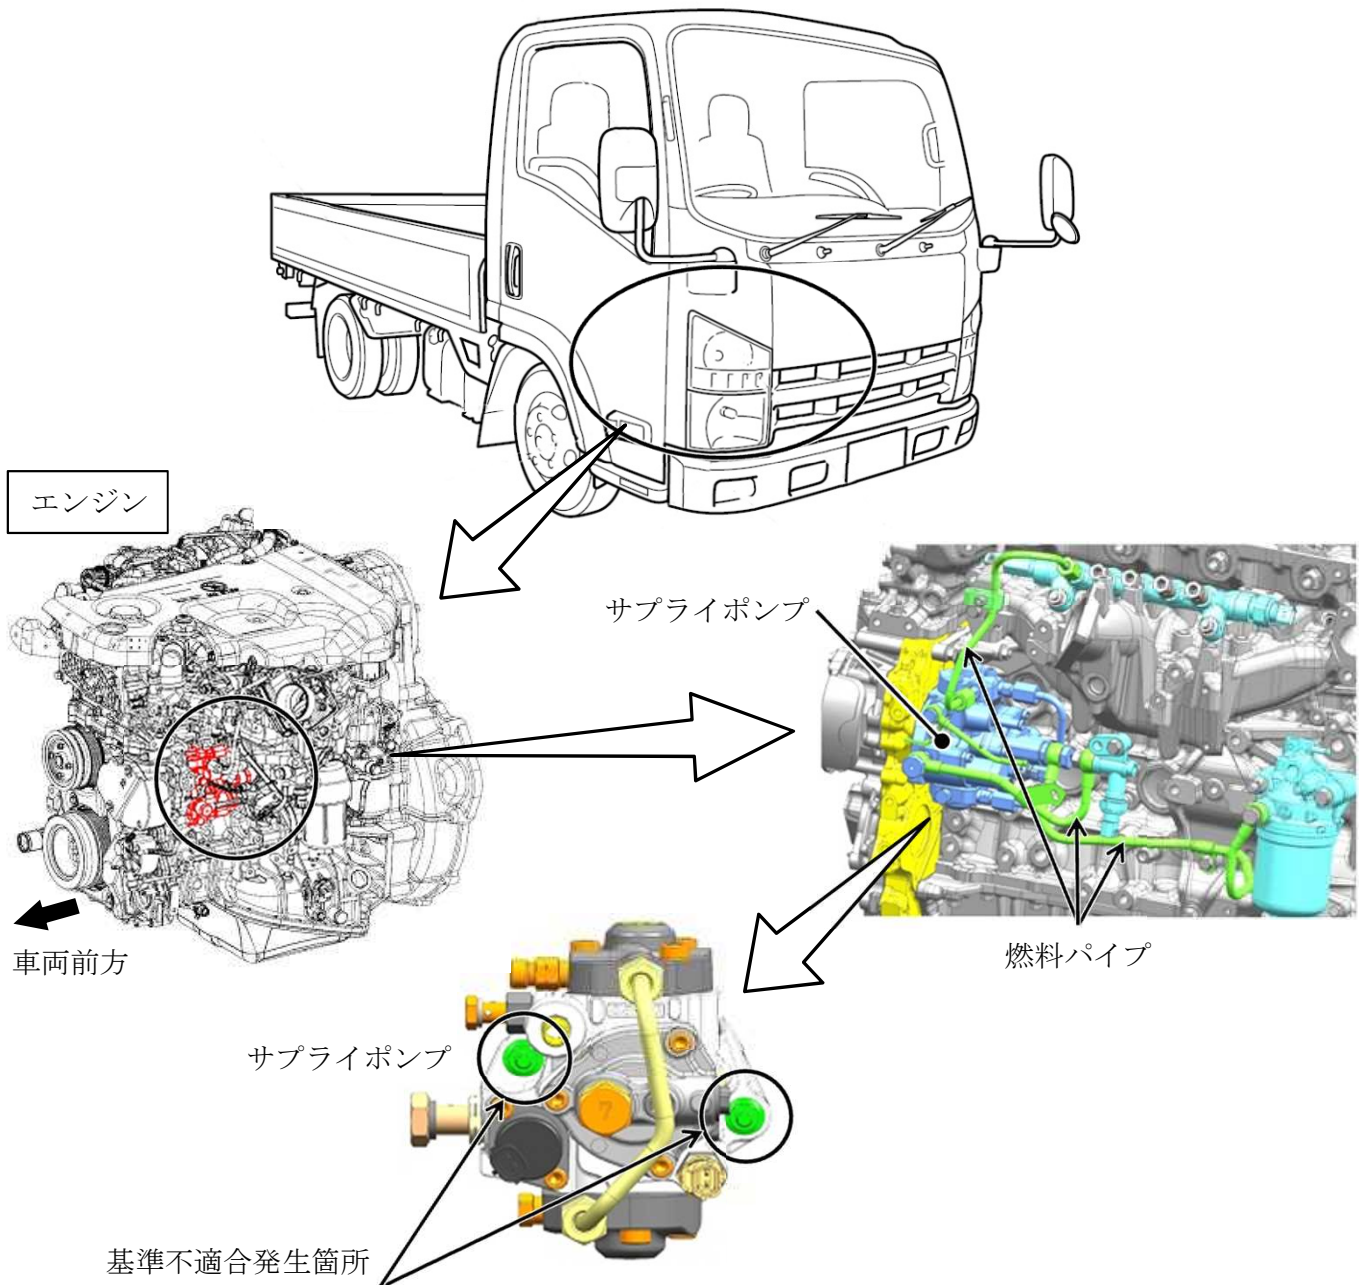
小型トラックの燃料噴射装置において、サブライポンプをエンジンに締結する取付けボルトの締付トルクが不足しているものがある。そのため、そのままの状態で使用を続けると、取付けボルトの締結部が緩んでサブライポンプの振動が増大し、最悪の場合、燃料パイプに亀裂が発生し、燃料が漏れるおそれがある。

全車両、サブライポンプ締結部の点検を行い、緩んでいる場合はエンジンを良品に交換、緩んでいない場合は増締めを行う。

識別： エンジンヘッドカバー上側に黄色ペイントを塗布する。
