改善箇所説明図

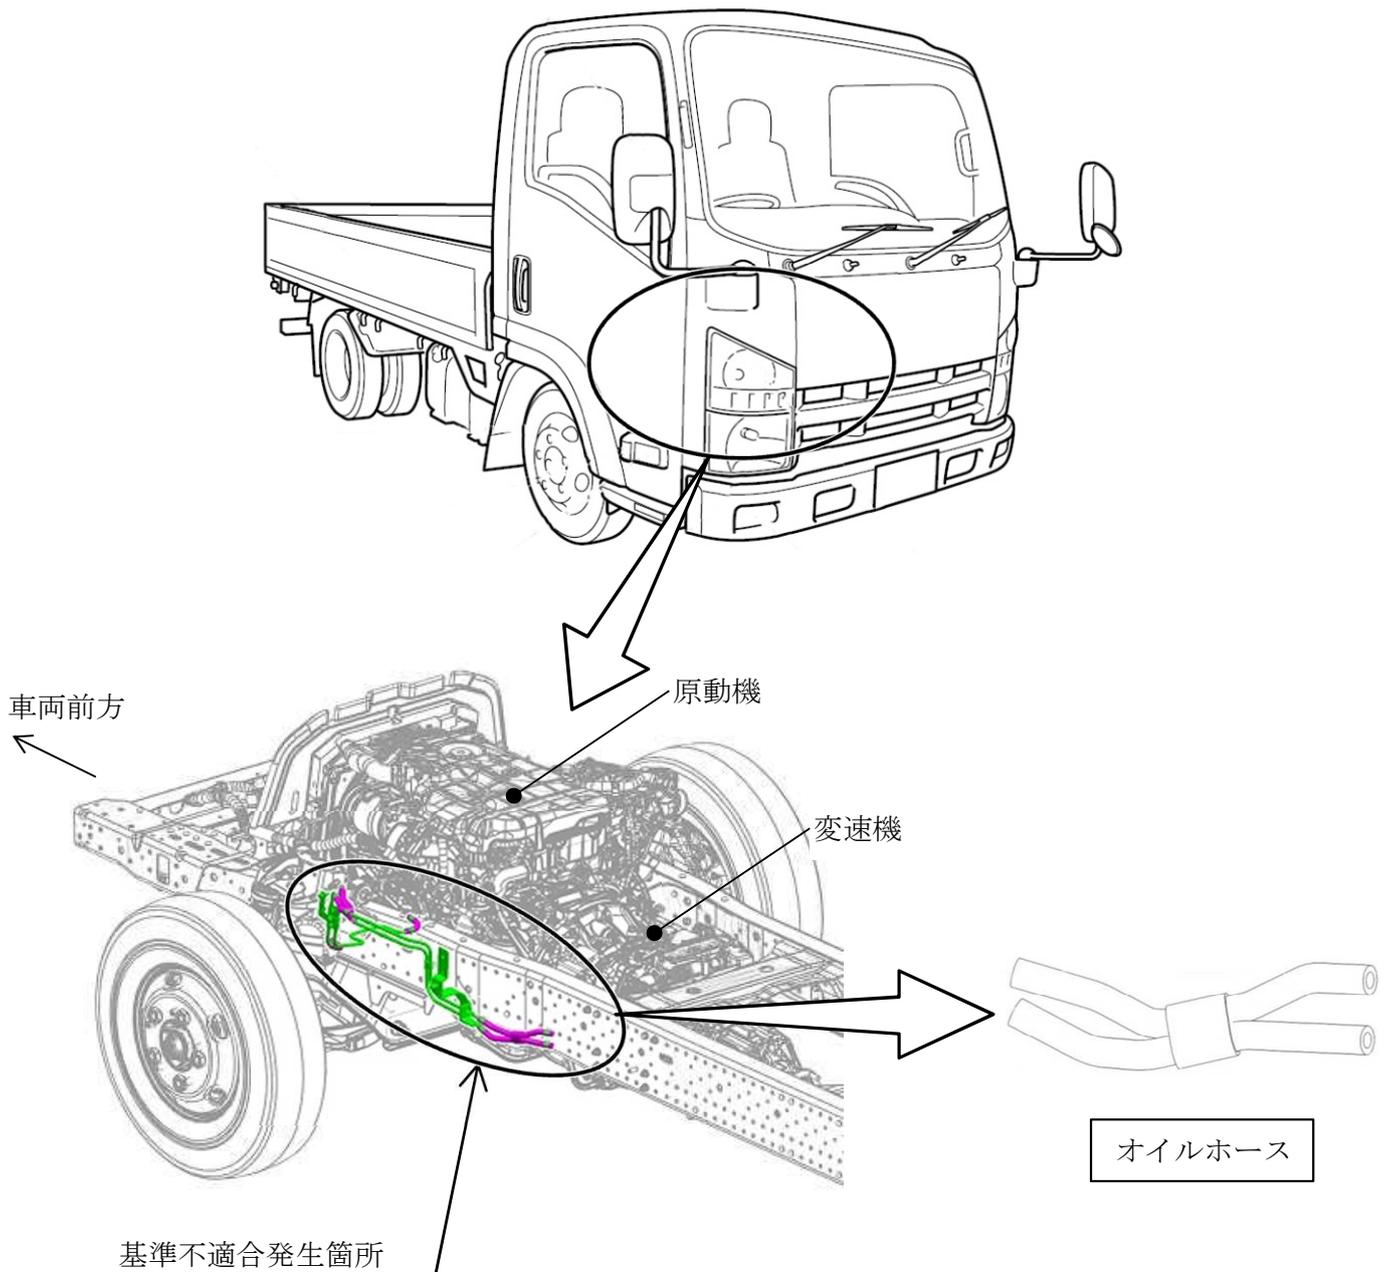
中型・小型トラックの自動変速機において、オイルホースの製造が不適切なため、ホースの強度が不足しているものがある。そのため、オイルの圧力に耐えられず、オイルホースに亀裂が生じ、オイルが漏れて変速不良となり、最悪の場合、走行不能に至るおそれがある。

全車両、自動変速機のオイルホースを良品に交換する。なお、中型トラックについては部品の準備に時間を要することから、供給の準備ができ次第、措置を開始する。

識別： 変速機左側面に桃色ペイントを塗布する。
