# 事業用自動車事故調査報告書

〔重要調査対象事故〕

タクシーの衝突事故（東京都江戸川区）

平成29年11月29日

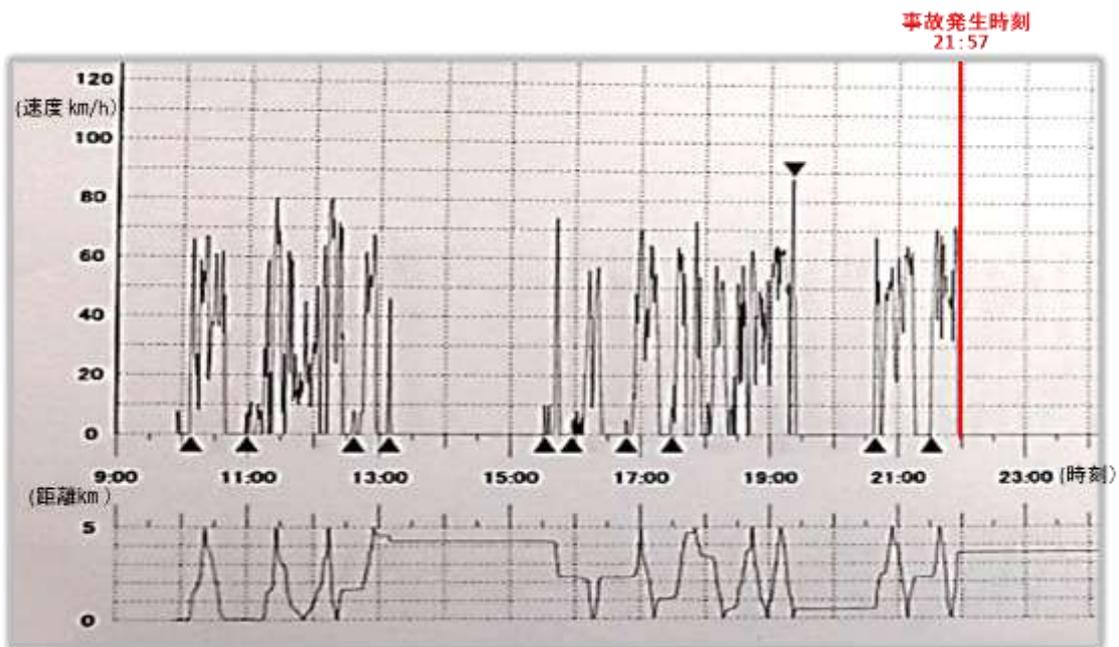
図2 事故当日の運行記録計の記録

- ・当該車両の運行記録計の24時間記録図表によると、事故当日は、9時56分頃から運行が開始されている（図2参照）。
- ・運行開始後、13時10分頃に一旦停止するまでの間では、約80km/hの速度となった回数が2回、10分間を超える停止が4回記録されている。
- ・約2時間20分停止した後の15時30分頃から運行が再開され、19時25分頃に再度停止している。この間では、約88km/hの速度となった回数が1回、10分間を超える停止が3回記録されている。
- ・20時40分頃に運行が再開され、21時17分頃に停止した後、21時32分に運行を再開し、20分以上止まることなく走行していたが、21時50分を過ぎて速度50km/h台の走行状態から、加速して一時的に70km/hを超えた後に減速しており、そのまま停止したことが記録されている。この70km/hを超えた地点及び衝突速度については、記録からは判断できない。

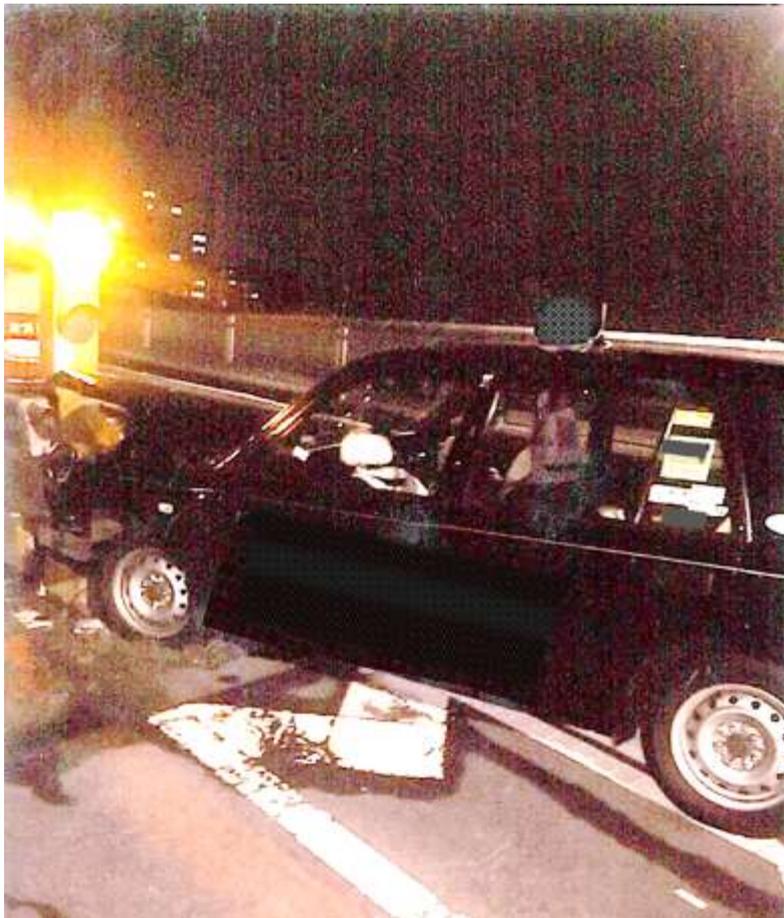
写真1 事故直後の状況

- ・事故当時、事故地点付近の道路に渋滞はなく、道路作業車の前方には走行している車両はなかった。
- ・当該車両の前面左側が分離帯の先端部に衝突し、当該車両は第2車線上で第1車線側に前面を向けた状態で停止した（写真1参照）。
- ・当該車両の衝突時の速度は約60 km/hであった。
- ・本件事故は、当該車両単独の事故であり、他の車両や歩行者は事故当事者とはなっていない。

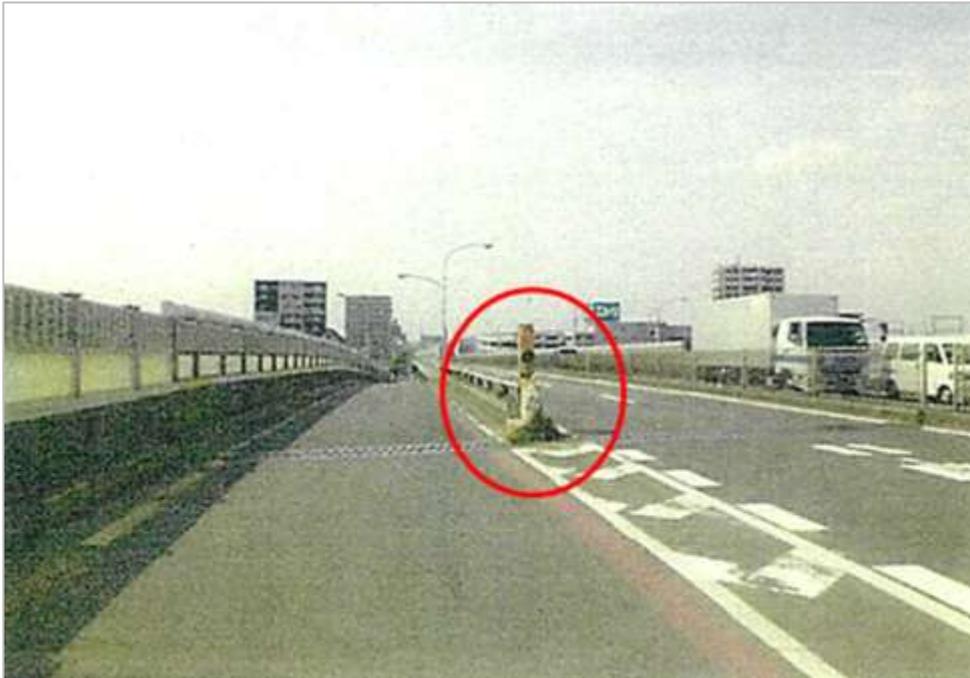
写真2 事故地点  
(○は分離帯の先端部)

事故は、当該運転者が第 1 車線で道路作業車を追い越した後、第 2 車線に戻ろうと、右側のフェンダーミラーで道路作業車を注視しながら加速し、分離帯手前の導流帯上でハンドルを右へ操作して第 2 車線に戻ろうとしたところ、当該車両前部が分離帯の先端部に衝突したことで起きたものと考えられる。その際の走行速度は、ドライブレコーダーの記録によれば、規制速度を超える約 60 km/h であった。

前方の車両を左側から追い越す行為は道路交通法第 28 条第 1 項違反であり、規制速度を超過して加速していることと合わせ、極めて危険な運転行為である。当該運転者は、「進路前方で側道と本線が分かれることは認識していたが、その地点はもう少し先であると思っていた」と口述しており、分岐地点が近くにあることを認識しながら、このような無理な追越しを行い、かつ、追い越した道路作業車を右フェンダーミラー越しに注視して進路前方を見ていない脇見運転をしていたために側道と本線の分岐点に接近したことに気付かず、分離帯の先端部に衝突したものであり、このような当該運転者の極めて危険な運転行為が事故の主な原因と考えられる。

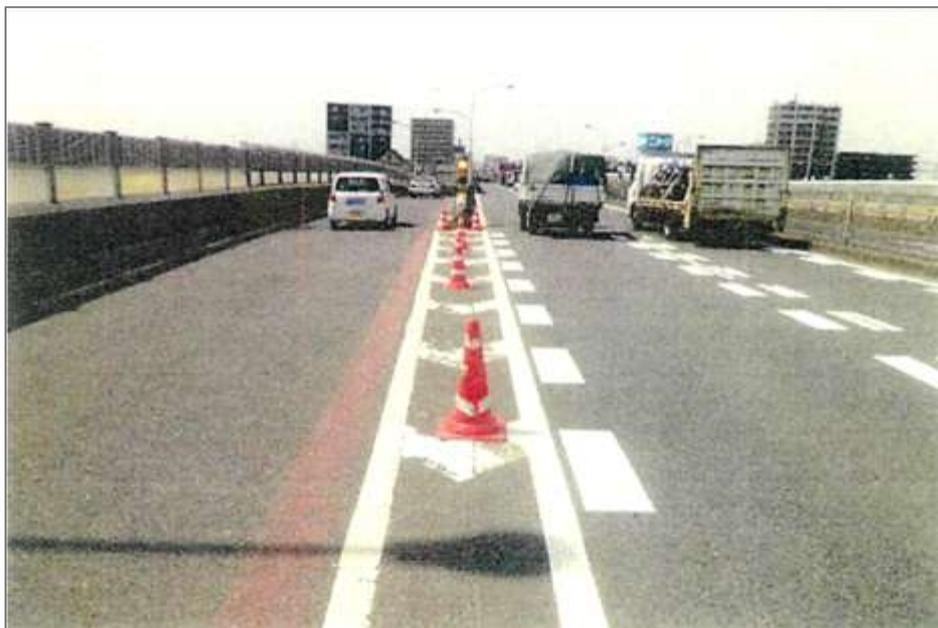
写真3 事故地点手前  
(事故当時はパイロンなし)

- ・事故地点は、環七通りがJR東日本の総武本線（新小岩駅と小岩駅間）の鉄道線路及び都道315号線（通称蔵前橋通り。以下「蔵前橋通り」という。）と立体交差するために架けられた陸橋（通称総武陸橋）であり、縁石とフェンスで仕切られた中央分離帯のある片側3車線のアスファルト舗装された直線道路である。
- ・当該車両進行方向の第1車線は、蔵前橋通りと平面交差するため、事故地点の分離帯の先端部から分岐し側道となって下道に下り、第2・3車線は、本線となって高架のまま蔵前橋通りと立体交差している。同陸橋には、両側に歩道も併設されているが、歩道部と車道部は遮音壁で分離されている。
- ・分離帯先端部の手前約30mからは本線と側道とを分離する導流帯が表示されている。分離帯の先端部には、船底型のコンクリート製ブロックが、また、その先にはブリンカーライト<sup>2</sup>が設置されている。

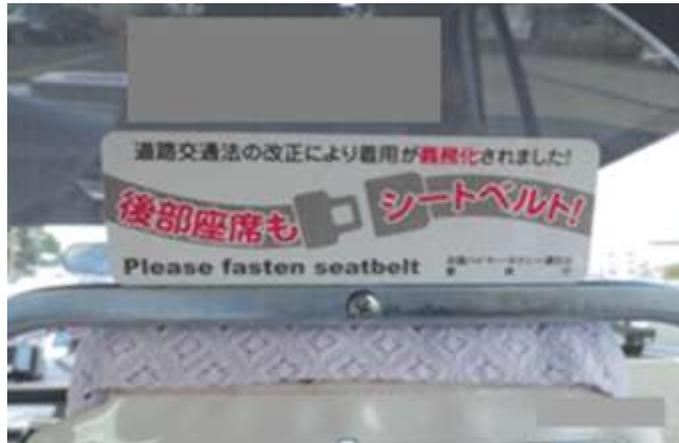
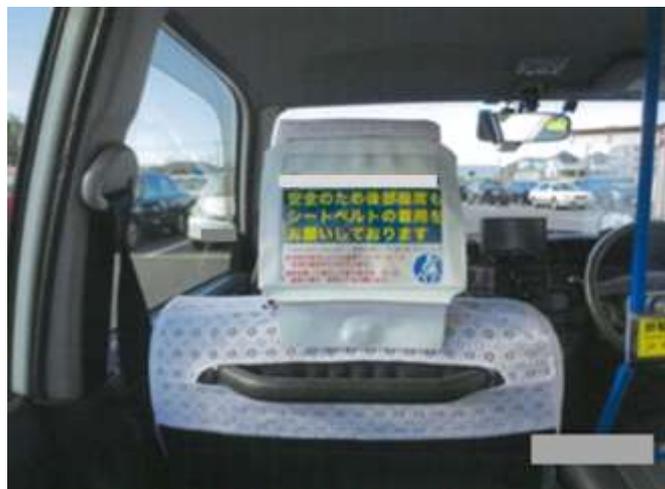
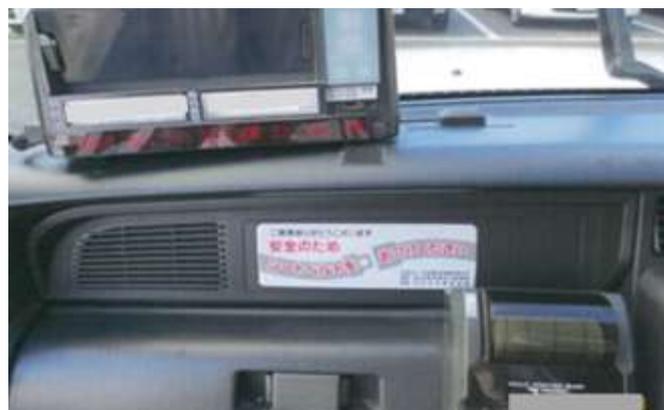
写真4 シートベルト着用案内（当該事業者所有の他の車両の例）

また、2.3.1 に記述したように、当該車両には、乗客に対してシートベルト着用を促すステッカーなどが貼り付けられていたが、本事故の被害者である当該乗客は、シートベルトを着用しておらず、衝突の衝撃により後部座席から前方へ飛び出し、車室内左側のドア支柱（Bピラー）に頭部が衝突し死亡している。シートベルトを着用していた当該運転者が軽傷であったことから、当該乗客がシートベルトを着用していれば被害が軽減できた可能性は高いと考えられる。

事業者は、シートベルトの着用が事故時における乗員の被害軽減に極めて効果が高く、後部座席を含むすべての座席において乗員にシートベルトを着用させることが道路交通法に規定された義務であることを運転者に十分認識させ、運転者による乗客への確実な着用案内、乗客が見やすい位置への掲示物の貼り付け等により、乗客のシートベルト着用の徹底を図ることが重要である。
