事業用自動車事故調査報告書 概要 ～トラクタ・コンテナセミトレーラの衝突事故～ (東京都江戸川区)

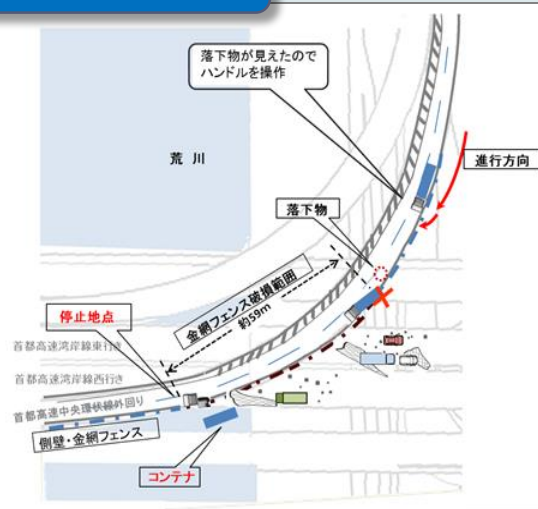
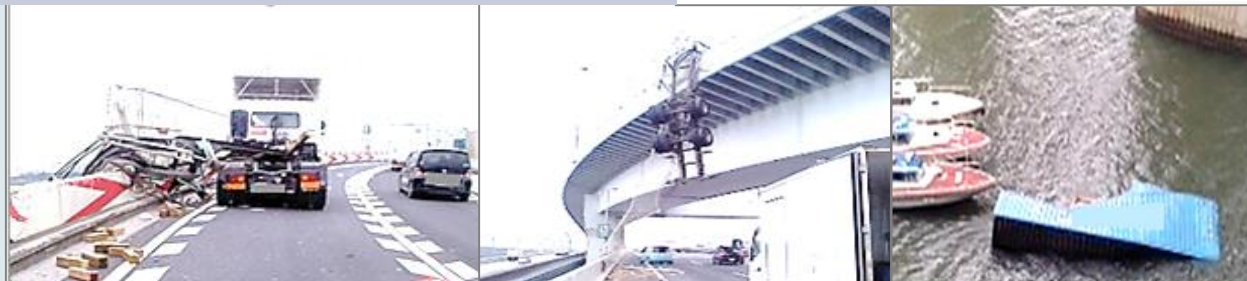
事故状況図

平成27年12月23日9時50分頃、東京都江戸川区の首都高速中央環状線葛西ジャンクションの高架道路において、トラクタ・コンテナセミトレーラが国際海上コンテナを積載して、右カーブになっている片側2車線の道路の第1通行帯を走行中、カーブを曲がり切れずに左側壁に衝突し、コンテナセミトレーラ部が金網フェンスを押し倒し、側壁を乗り越え宙ぶり状態となり、コンテナは高架道路下の荒川に落下した。

- ・ 運転者がジャンクションの右カーブ区間で**規制速度を超える70～80 km/h**の速度で進入したところ、運転者が落下物を避けようとして**ハンドルを更に右に操作した**ものであり、**十分な減速をしていなかった**ため当該車両が**バランスを崩し左側壁に衝突した**ものと推定される。
- ・ 運転者は、**経験や慣れから漫然運転**をしていた可能性があるほか、荷下ろし場所での手待ち時間短縮のため少しでも目的地に早く到着しようとしていた可能性が考えられる。また、当該事業者において**コンテナセミトレーラの運転特性等**について**十分な指導教育を受ける機会がなく**、カーブ区間では**十分に減速し慎重に運転**する必要があること等の**認識が希薄**であった可能性が考えられる。
- ・ 当該事業者では、様々な点でずさんな安全管理状況が見られ、事業者の安全管理を軽視した姿勢が事故の背景にあったと考えられる。

- ★ 事業者は、「**国際海上コンテナの陸上における安全輸送マニュアル**」を活用し、運転経験の長い運転者であっても、コンテナセミトレーラの**挙動特性等**について**繰り返し指導教育**を行うこと。
- ★ 事業者は、特殊車両通行許可を受ける必要がある道路を通行する場合は確実に許可を受けることはもとより、運転者に対して**運行経路や積荷等を踏まえた具体的な安全運行の指示**を行うこと。
- ★ 事業者は、運転者の乗務実態に合わせて、十分な数の運行管理者又は補助者を配置し、**点呼を確実に実施**させること。
