# 事業用自動車事故調査報告書

貸切バスの横転事故（大分県別府市）

調査番号 : 1595205  
車 両 : 貸切バス (小型)  
事故の種類 : 横転事故  
発生日時 : 平成 27 年 7 月 4 日 13 時 30 分頃  
発生場所 : 大分県別府市 大分自動車道

平成 2 9 年 1 1 月 2 9 日

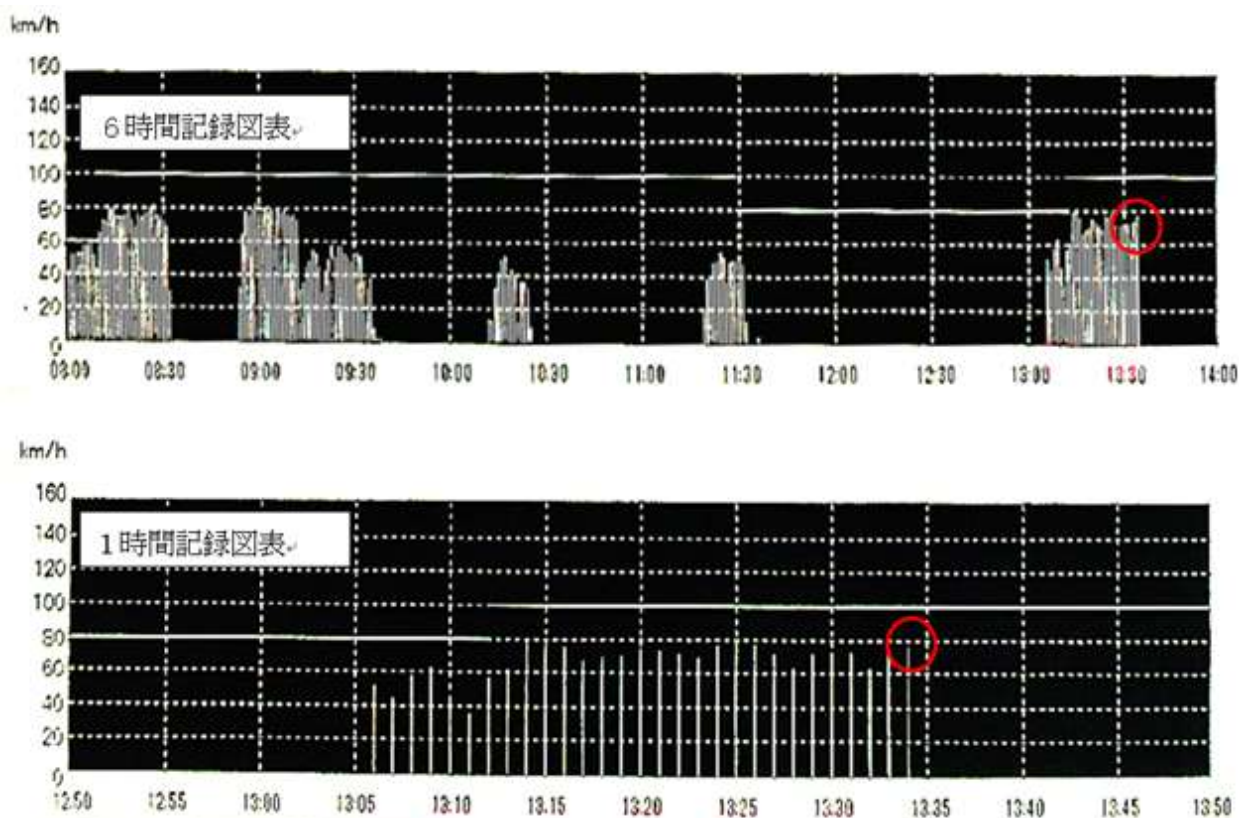
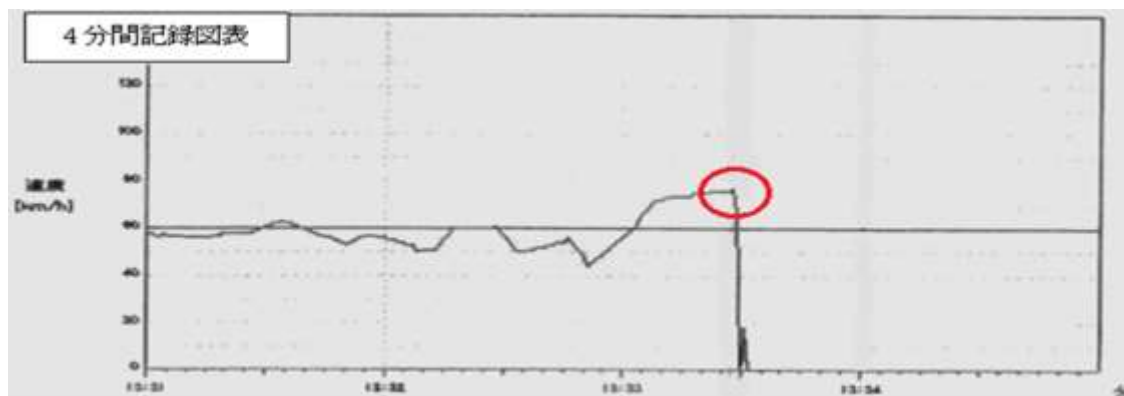
図 2 - 2 事故当日の運行記録計の記録 (○は事故発生付近)

- ・事故当日の1時間記録図表によると、当該車両は、13時05分から平均約70 km/hの速度で約30分間走行している。
- ・事故発生付近の4分間記録図表によると、13時33分27秒に速度約77km/hから急激に低下し、その後停止している。

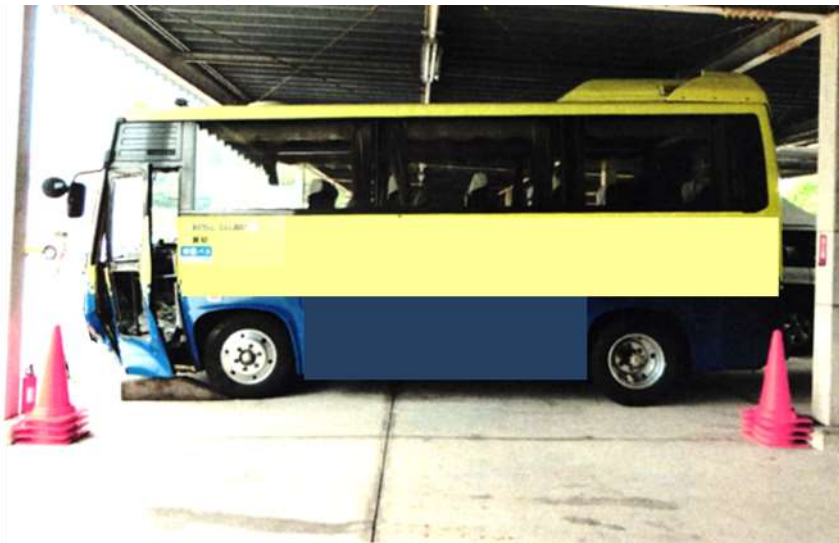
写真1-1 当該車両（左側）

- ・当該車両は、自動車検査証によると初度登録年は平成9年であり、事故当時の総走行距離は1,044,365kmであった。
- ・当該車両には、ドライブレコーダーは装着されていなかった。
- ・当該車両には、ABSは装備されていなかった。
- ・当該車両は、路外の非常電話案内標識柱に衝突し、続いて法面に衝突して乗り上げ、車体前面下部及び乗降扉を損傷したほか、横転したことにより車体右側の客室窓ガラスを損傷したが、車体の損傷程度は小さかった。また、乗客救助のため、事故後に前面ガラスが破壊されていた（写真1～3参照）。

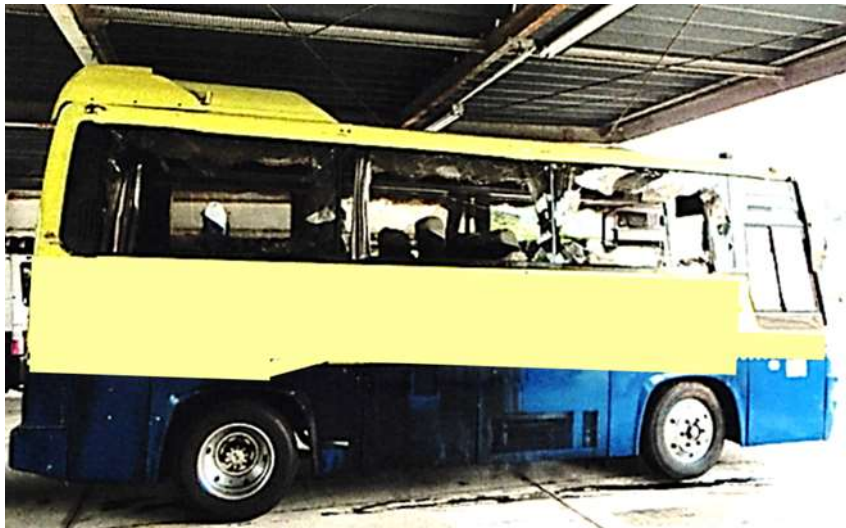
写真1-2 当該車両（右側）

2.1.1 及び 2.1.2 に記述したように、当該運転者は、大分自動車道の片側 2 車線の第 1 通行帯を速度 70～80km/h で、約 100m 前方の前車に追従するように走行していた。事故地点付近は緩やかな右カーブであるが、前車との車間距離も十分あることから油断してしまい、前方にあまり注意を払っていなかった上に、第 2 通行帯に車線変更しようとして右サイドミラーで後方からの走行車両の有無を確認していたため、自車が前車に接近していることに気付くのが遅れたものと考えられる。前車に気付いて慌ててブレーキ操作をしたが、当該車両は、降雨で濡れていた路面でスリップし、車輪がロックしてハンドル操作による方向制御もできなくなったことが考えられ、その後、当該車両は左に旋回しながら進行して道路左側の路外に出て、非常電話案内標識柱に衝突し、さらに、法面に車体前部から衝突し、斜めに乗り上げたと考えられる。この乗り上げによって車両は右側に横倒しとなり、道路上に横転したのと考えられるが、車体右側面の損傷が少ないことから、横転時の速度はかなり低くなっていたと推定される。

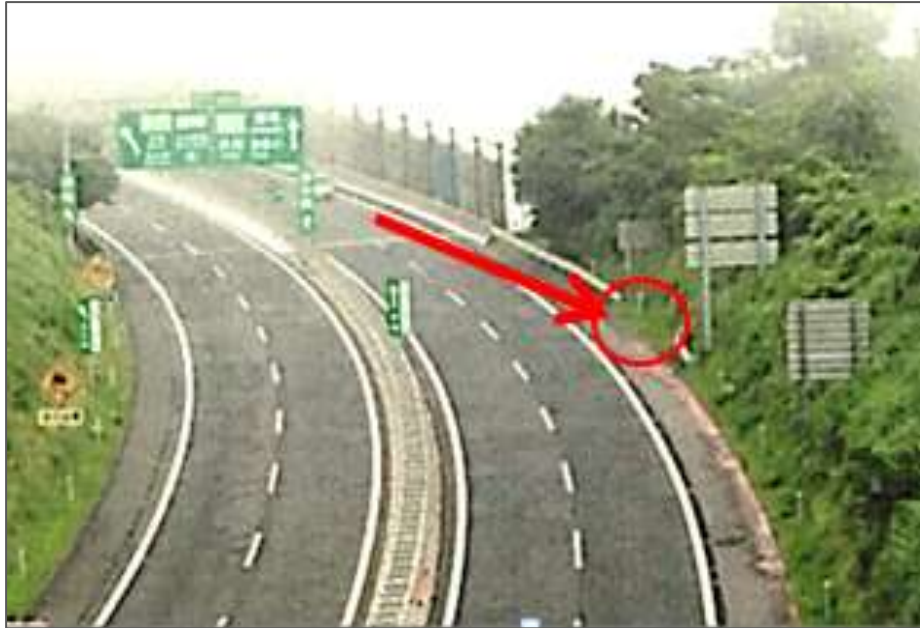
写真4 事故地点 (○印)

- ・事故地点は、下り勾配（約1%）の区間で、曲率半径が約1,000mの右カーブであり、路面は排水性舗装<sup>2</sup>となっている。
- ・事故地点の約600m手前から約100m手前までは、深い谷があつて橋梁区間となっており、100m手前からは切り土区間となっている。この付近は、谷底の方から上昇してくる水蒸気により霧が発生しやすく、また、その状態が変化しやすい地形である。

- ・事故地点は、日出JCTから大分自動車道に入って別府方面に約600m進んだところである。事故地点の路面にスリップ痕は確認されなかった。
- ・大分自動車道の事故現場付近の最高速度規制は80km/hであるが、事故や荒天等の異常発生時には最高速度50km/hの臨時交通規制を行う。事故当時は、小雨が降っていて霧が若干出ていたが、視界は300m程度見通せる状況にあって走行に支障はなかったため、臨時交通規制は行っていない。

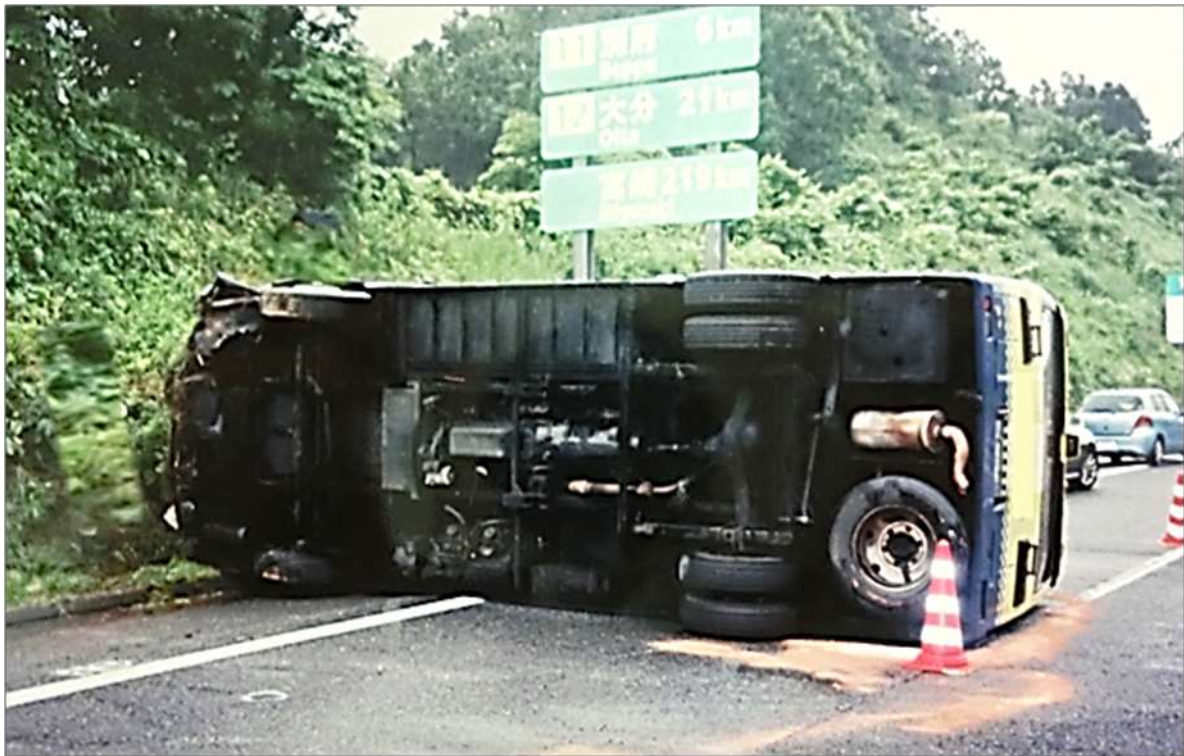
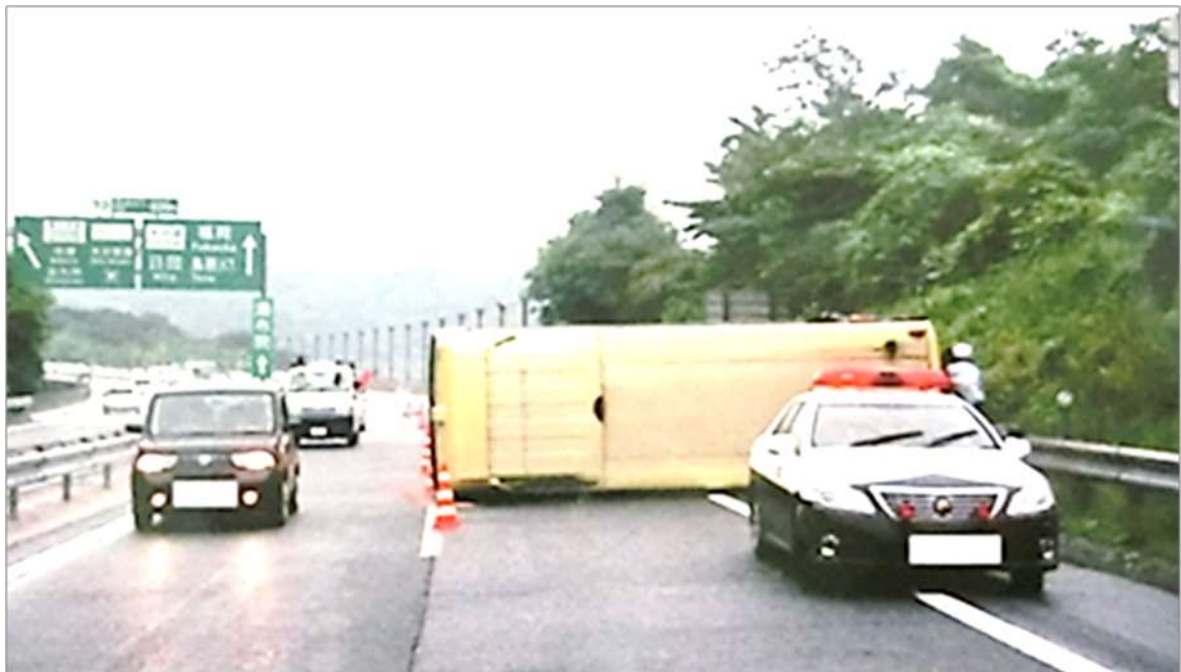
写真6-1 横転状況

また、当該運転者は、シートベルトの着用について、出発前の案内はしていたものの、乗客の着用状況を確認していなかったものであり、事故後に見た限り誰も着用していなかったと口述している。上述のとおり、車両が横転した際の速度はかなり低くなってい

たとえられるが、本事故により乗客4名が重傷を負っており、乗客がシートベルトを着用していなかったことが被害の程度を大きくした可能性が考えられる。

本事故のようなケースでは、車両にABS、車両安定性制御装置（EVSC<sup>4</sup>）等の安全運転支援装置を装備することが、事故及び事故による被害拡大を防止する上で有効と考えられる。ABSは、急なブレーキ操作状態においても一定の操舵や制動が可能となるものであり、また、EVSCは、運転者の急なハンドル操作に対して、車両が特定の車輪のブレーキ等を制御することによって横滑り及び横転を抑制し、走行挙動を安定させる方向に働くことが期待できるものである。このほか、前方の車両との距離を検知して運転者に警報を発する車間距離警報装置や衝突被害軽減ブレーキ等のシステムも急なブレーキ操作を防ぐために有効と考えられる。
