電子制御装置の不具合事例

自動車間距離制御機能 (ACC) 不具合による急減速事案

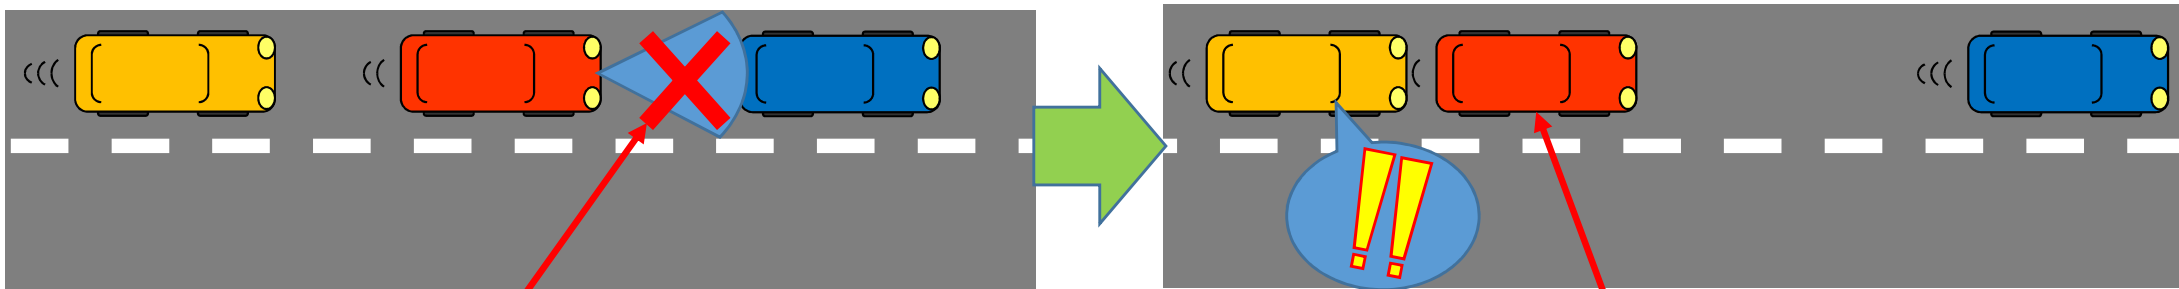
事例1

- 自動車間距離制御機能 (ACC) を使用し、前方車両との車間を保ちながら高速道路を走行中、突然機能が停止し、同時に強い回生ブレーキが作動して急減速する不具合が頻発。
- ディーラーに持ち込んだところ、スキャンツールにより、前方監視用のカメラの偏心及びカメラ周辺のヒーターの断線を確認。

● 自動車間距離制御装置 (ACC) が突然機能停止

● さらに、強い回生ブレーキ作動

スキャンツールの診断により

- ・ 前方監視用のカメラが偏心
- ・ カメラ周辺のヒーターが断線

を確認

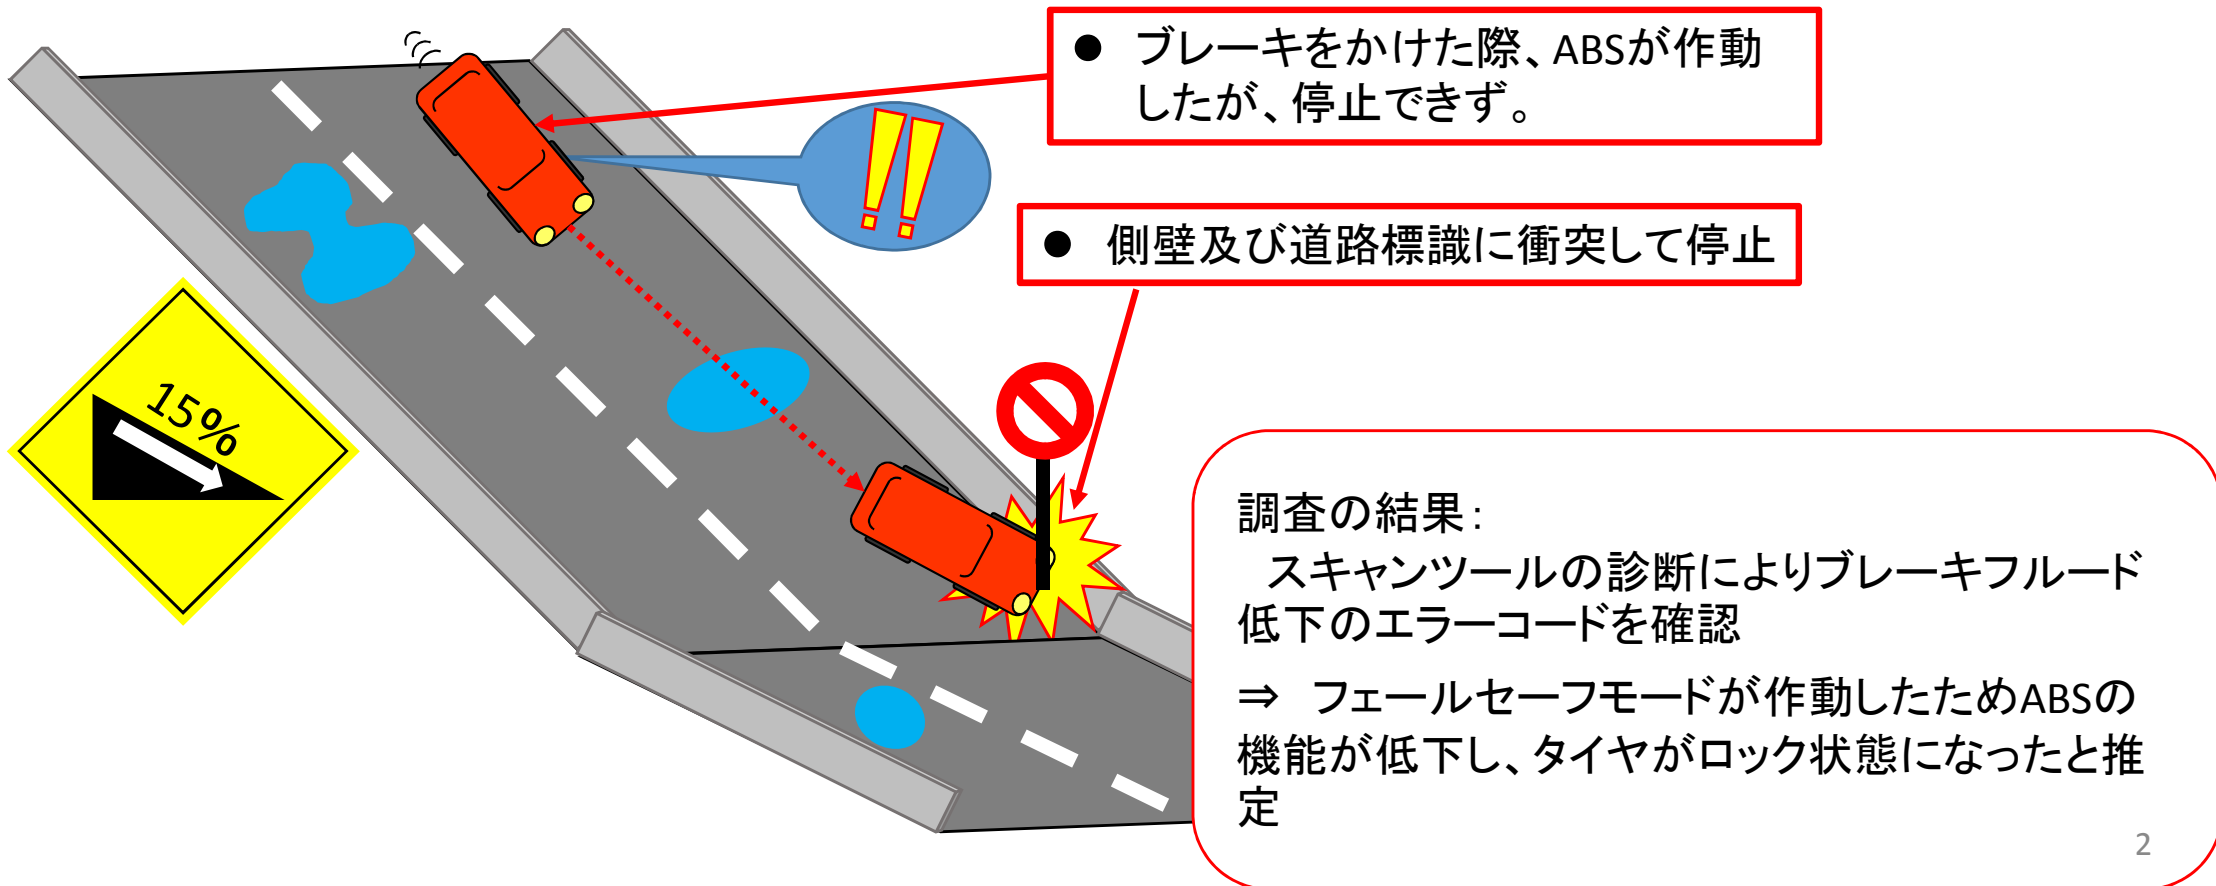
事例8

- 20km/hで走行中、ブレーキをかけABSが作動したが、減速しなかったため、側壁及び道路標識に衝突した。
- 調査の結果、ABSに不具合はなかったが、ブレーキフルード低下のエラーコードの記録を確認。
- これらのことから、急傾斜の雨天路面において、ABSが作動したがブレーキフルード不足により、フェールセーフモードとなり、ABSの効きが悪くなったことからタイヤがロック状態になったと推定。

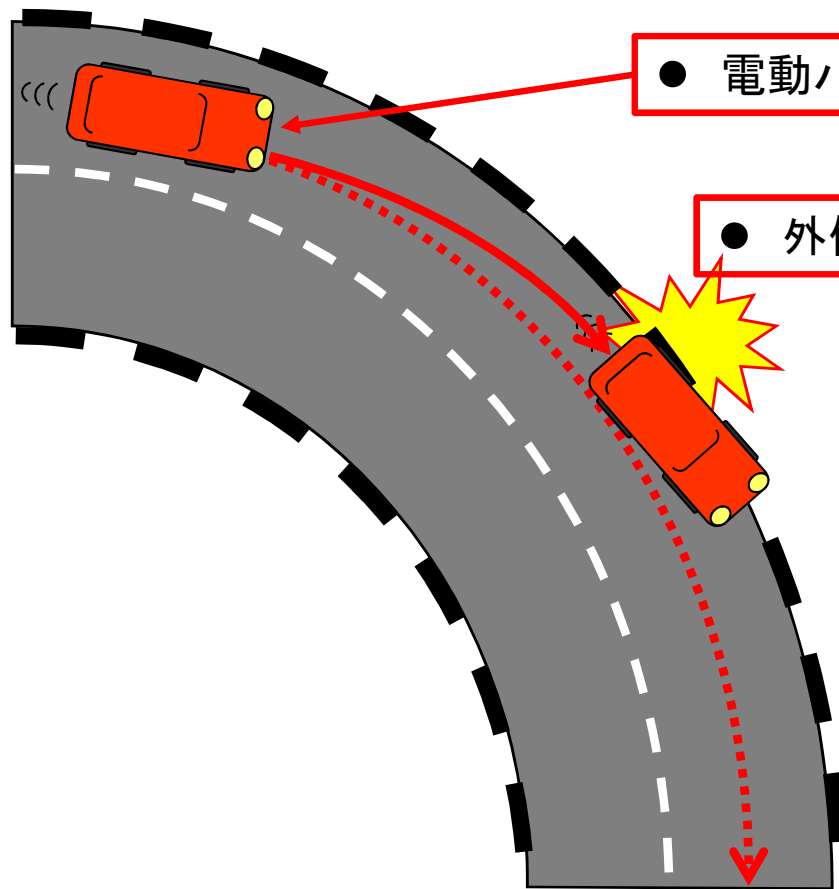
事例17

- 一般道走行中、EPS(電動パワーステアリング)のアシストが効かなくなり、外側に膨らんで縁石に乗り上げ左後輪を損傷した。
- 調査の結果、バッテリーの劣化が認められた。
- このことから、電圧低下によりEPSアシストが停止したと推定。

● 電動パワーステアリングのアシストが停止

● 外側に膨らみ縁石に乗り上げ

調査の結果:

バッテリーの劣化を確認

⇒ 電圧の低下によりEPSアシストが低下したと推定

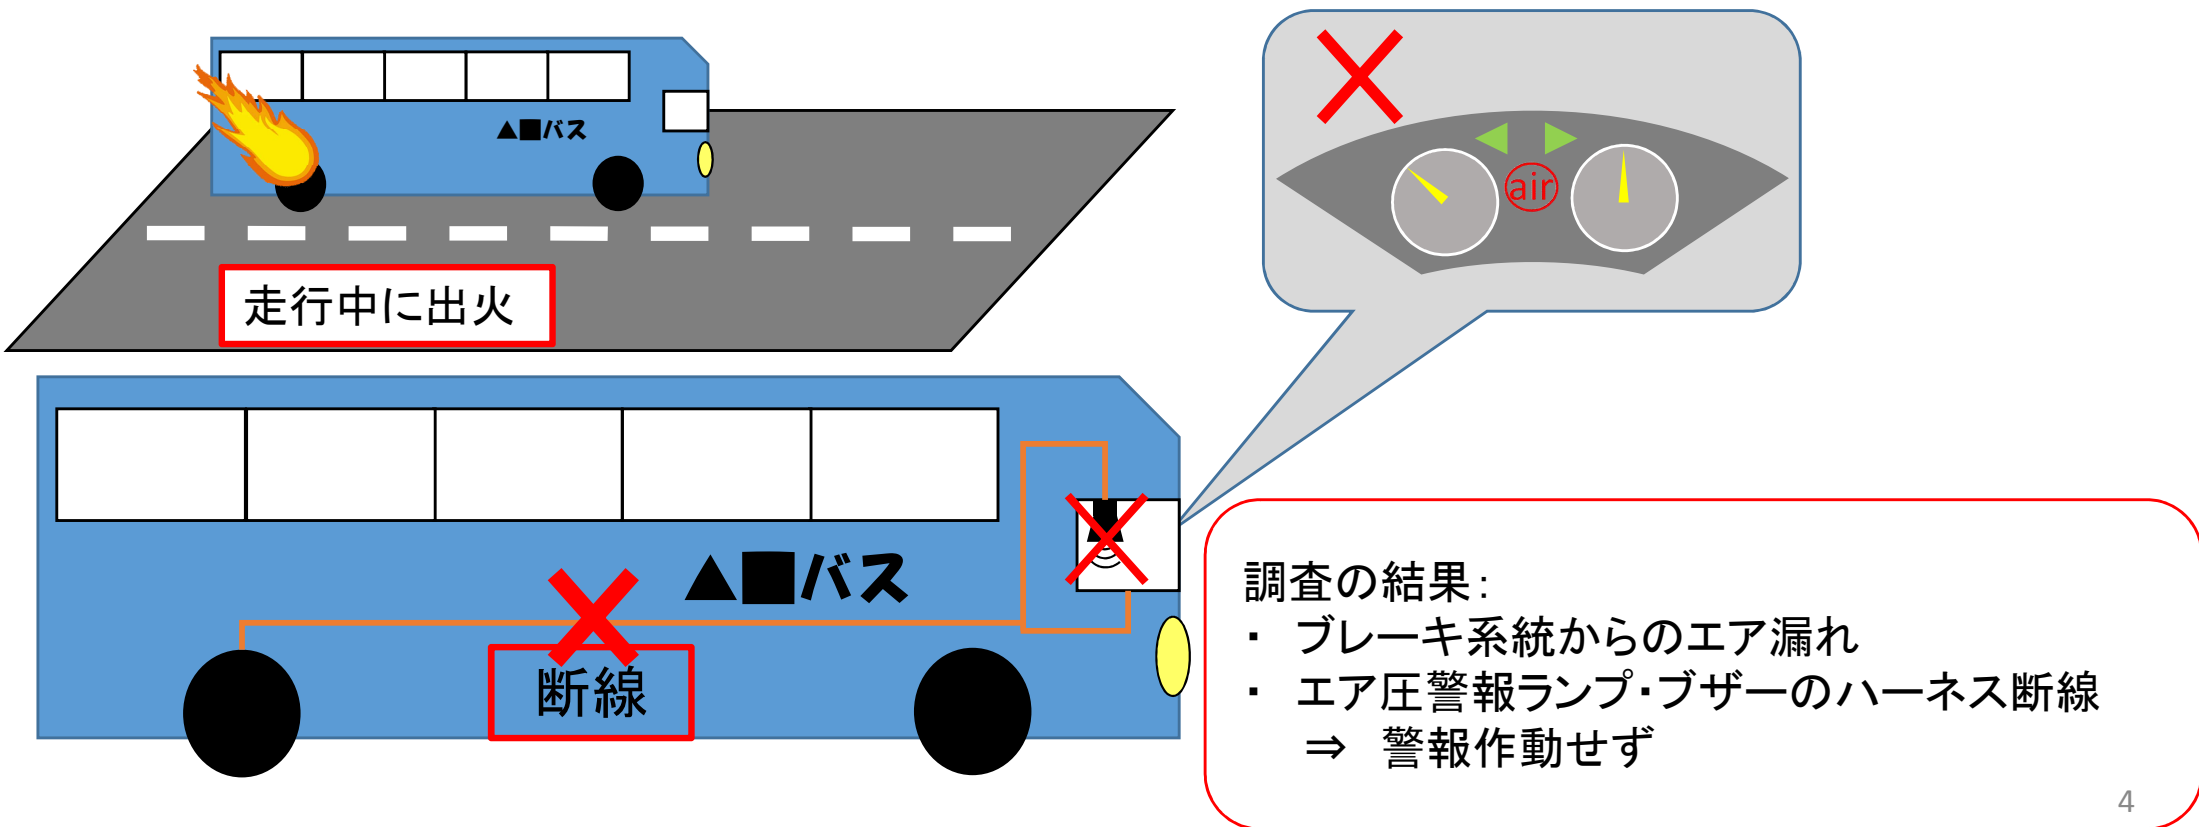
事例7

- 走行中、ブレーキに違和感があったため、停止して確認したところ、右後輪付近から出火していた。
- 調査の結果、スプリングブレーキ系統からのエア漏れ及びエア圧警報ランプ、ブザーのハーネスの断線を確認。
- これらのことから、エア漏れによりブレーキを引き摺り出火に至ったものと推定。また、ハーネスが断線し、警報が作動しなかったことから、運転手が気づくことができなかった。
