改善箇所説明図

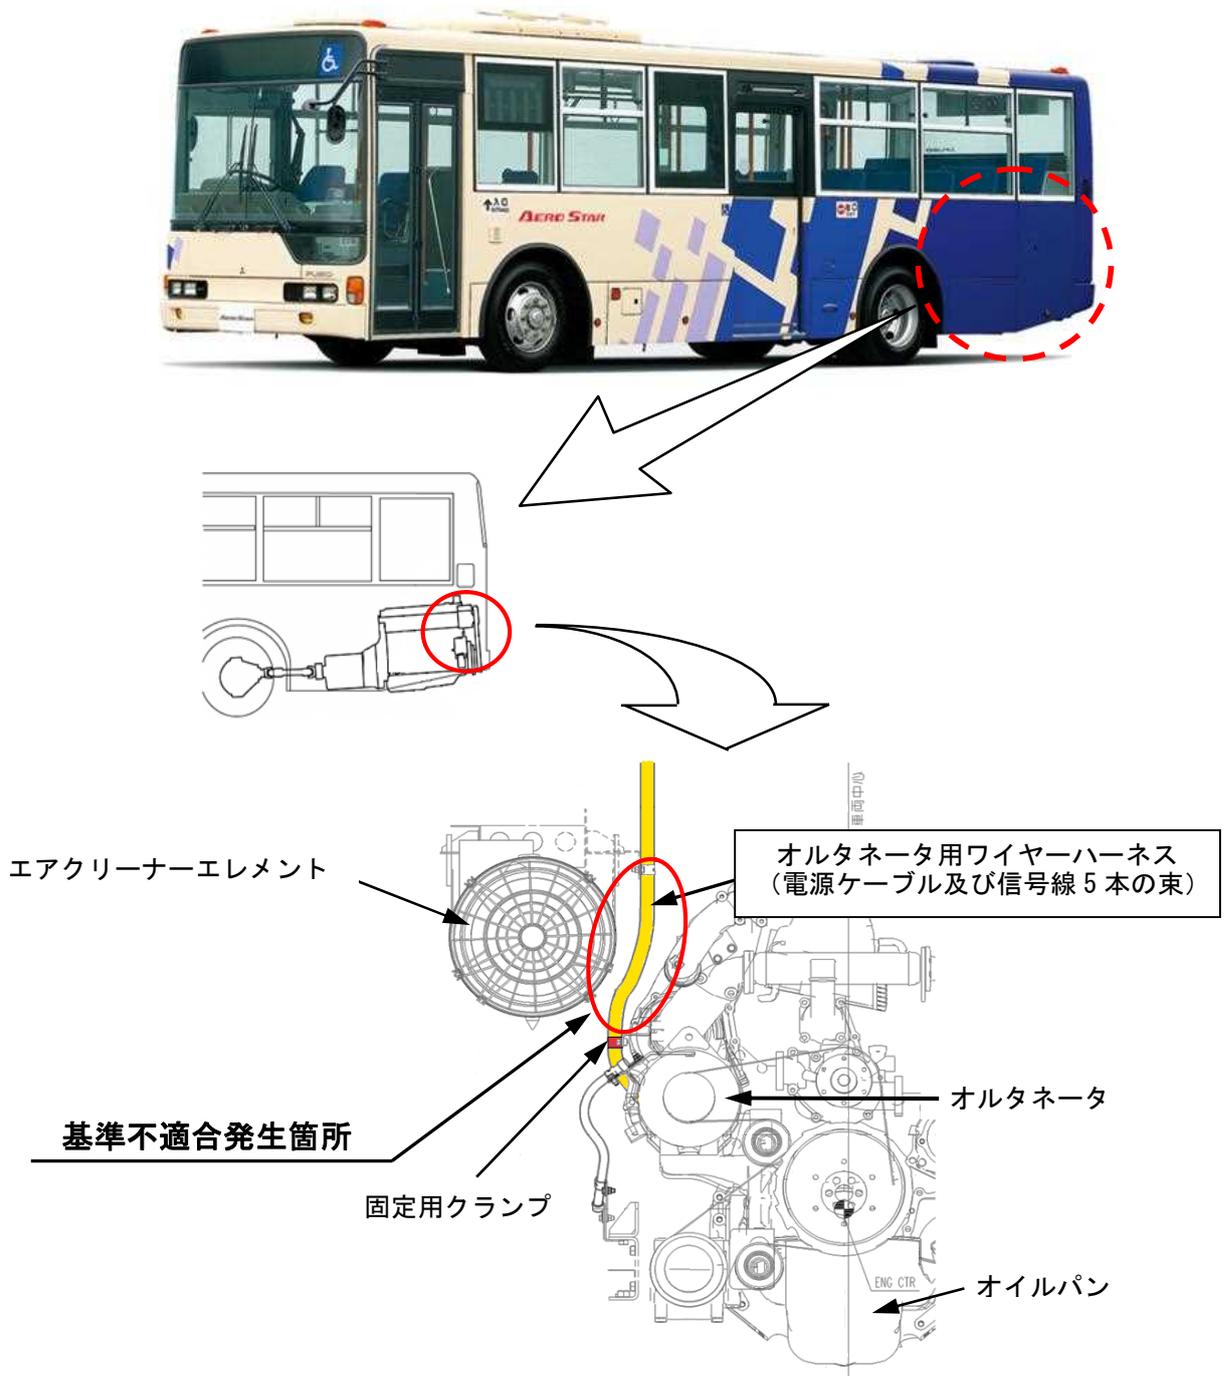
大型バスの発電機に接続されているワイヤーハーネスにおいて、電源ケーブルと信号線の固定方法が不適切なため、走行中の車体振動により信号線が損傷・断線することがある。そのため、そのままの状態で使用を続けると、発電制御ができなくなり、発電機によるバッテリーの充電が行われず警告灯が点灯し、最悪の場合、走行不能になるおそれがある。

全車両、信号線を新品に交換のうえ再度配策し、結束バンドで固定する。
