改善箇所説明図④

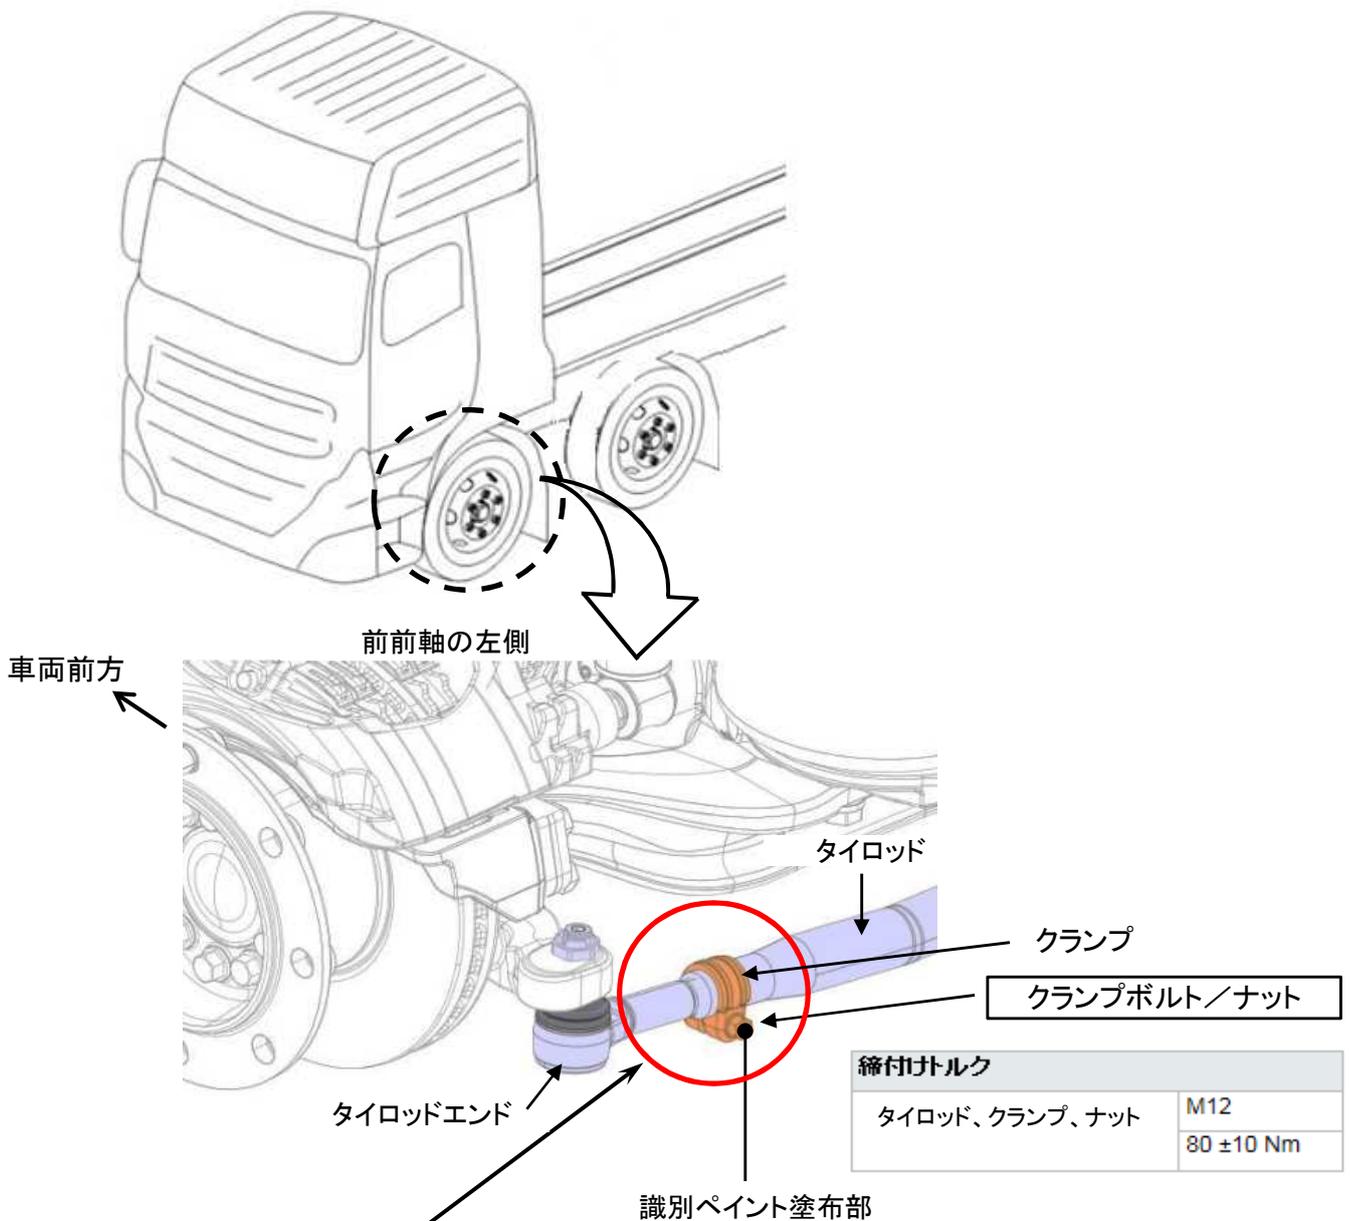
基準不適合発生箇所

大型トラックにおいて、低床式前2軸車の前前軸タイロッドエンドのクランプ部の組付作業が不適切なため、取付ボルトの締付けトルクが不足しているものがある。そのため、そのままの状態で使用を続けると、取付ボルトが緩みタイロッドエンド部にガタが生じ、最悪の場合、タイロッドからタイロッドエンド部が抜けて、操舵不能になるおそれがある。

改善措置の内容

全車両、タイロッドエンドのクランプ部を、規定トルクで再度締め付ける。

識別: 作業完了車には、左タイロッドエンドのクランプ締付けナット部に黄色又は白ペイントを塗布する。
