## 改善箇所説明図③

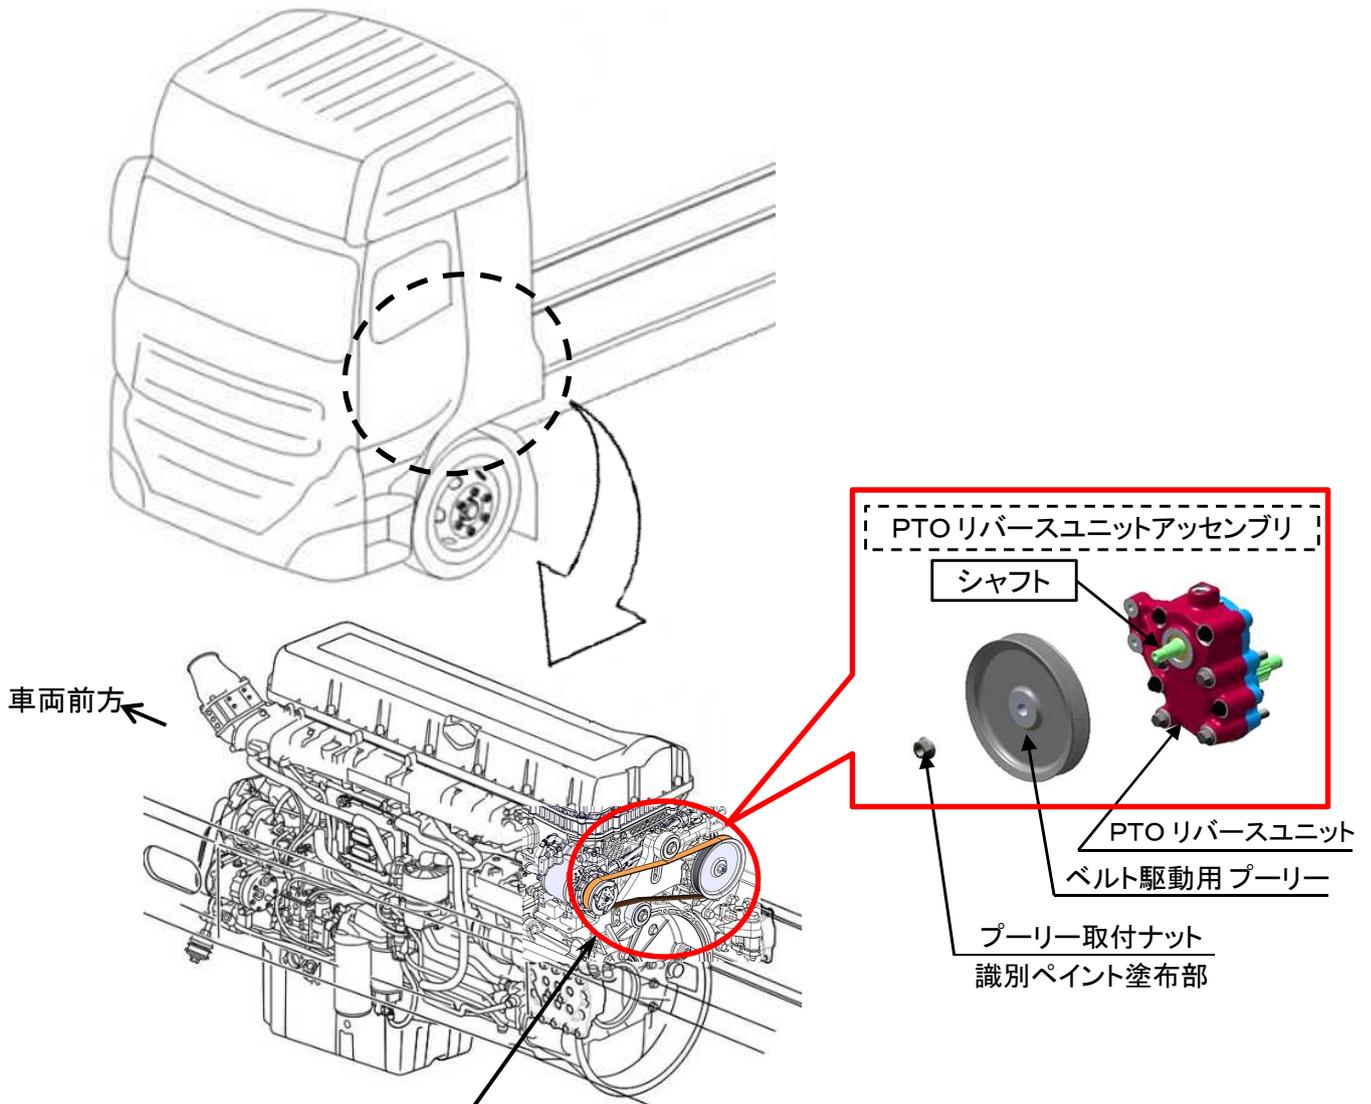
### 基準不適合発生箇所

大型トラックにおいて、駆動力取出し装置（PTO）の組付作業が不適切なため、シャフト部の表面に防錆対策用テープの接着成分が残ったまま、ベルト駆動用プーリーが組付けられたものがある。そのため、ベルト駆動用プーリーの取付ナットの締付け力が不足し、そのままの状態で使用を続けると、取付ナットが緩み異音が発生し、最悪の場合、駆動用プーリーが脱落して、他の交通の妨げになるおそれがある。

### 改善措置の内容

全車両、ベルト駆動用プーリー締結部の点検・清掃を行ない、取付ナットに緩みがある場合は、PTOリバースユニット一式を新品に交換する。

なお、交換部品の準備に時間を要するため、準備でき次第、改めて部品を交換する。

注：      は、措置する部品を示す。      は必要に応じ交換する部品を示す。  
識別: 作業完了車には、PTOプーリー取付ナット部に黄色又は白ペイントを塗布する。
