九州旅客鉄道株式会社 九州新幹線 列車脱線事故 (平成28年4月14日発生)

鉄道事故調査報告書 説明資料

運輸安全委員会
平成29年12月

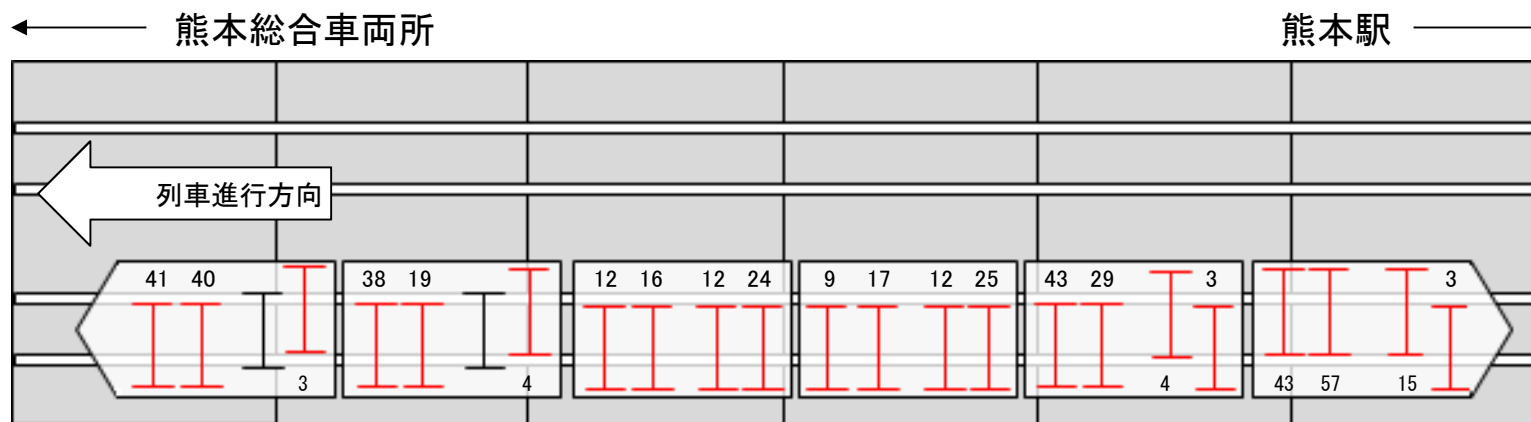
本事故発生後の各輪軸の状態

- ・ 黒色は載線軸、赤色は脱線軸を示す。
- ・ 各輪軸の数字は、レール頭部の内側から車輪外側面までの離れを示す(右図参照。単位:cm)。

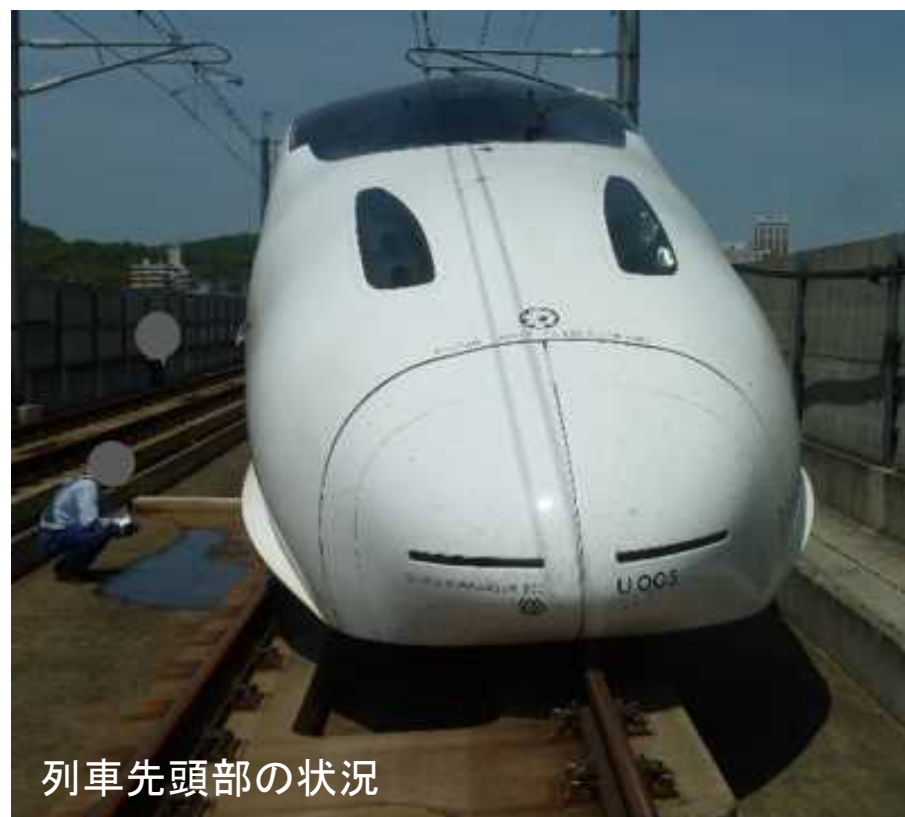
列車先頭部の状況

列車の状態は、各車両間に左右方向のずれが生じており、本件列車の先頭部は車体が軌間の約半分程度左側にずれ、中央部が左レール上に位置するような状態であった。

列車の停止位置は博多駅起点99k461mであった。

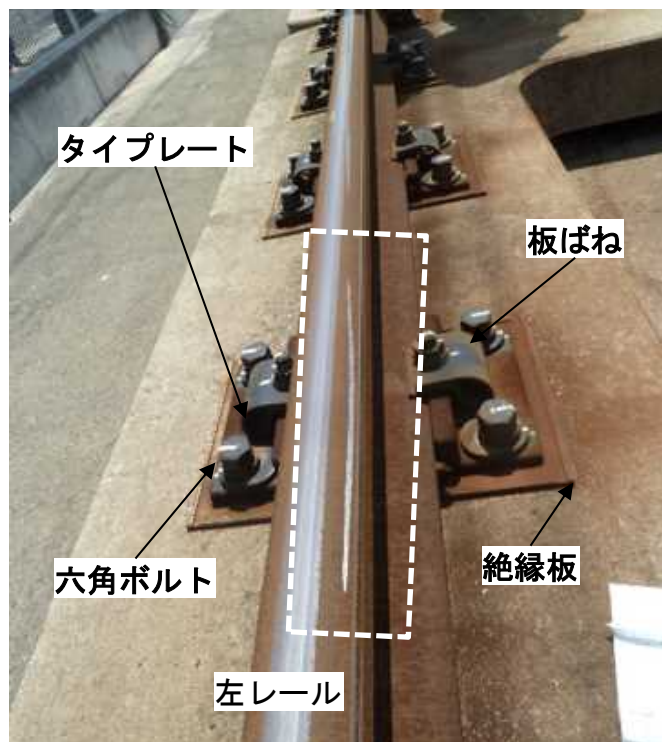
6両目後台車の輪軸によるものと
考えられる脱線痕開始地点
(博多駅起点: 99k157m付近)

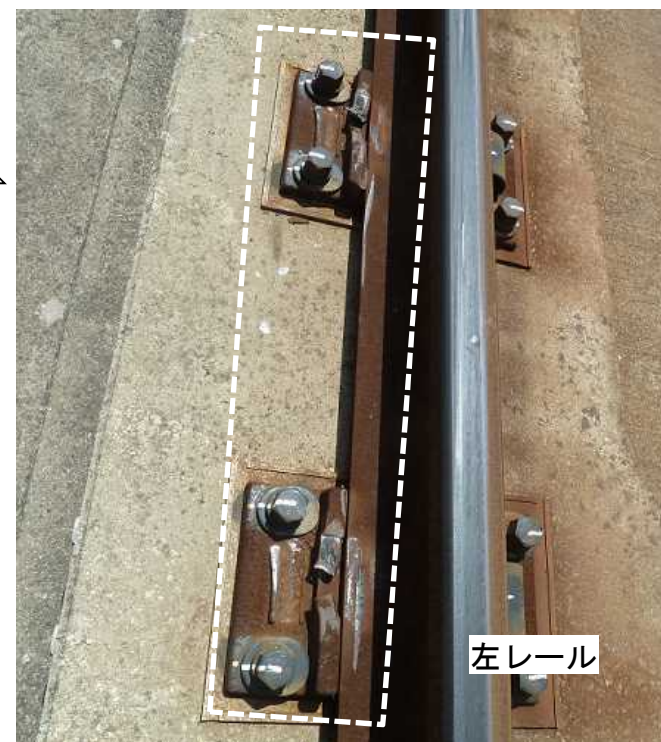
6両目後台車の輪軸によるものと
考えられる脱線痕
(博多駅起点: 99k160m付近)

この時の列車先頭位置は、
博多駅起点: 99k310m付近に相当する

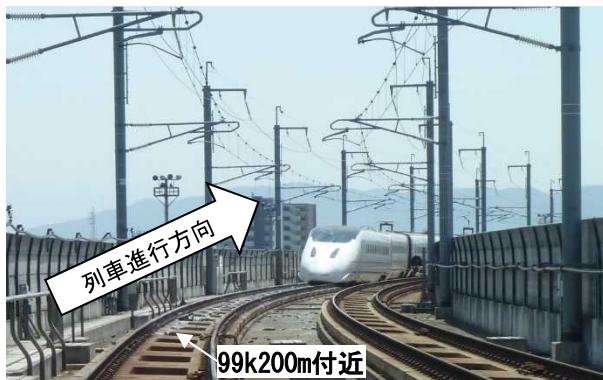
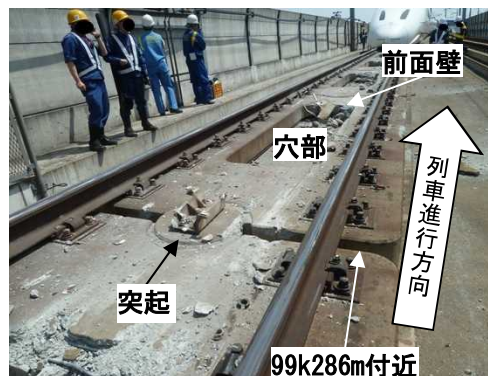
軌道の損傷状態

枠型スラブ軌道の損傷は、99k200m付近～99k450m付近において発生しており、99k200m付近～99k407m付近の損傷が顕著であった。

- ①脱線・逸脱防止対策を更に推進していく必要がある。
- ②この推進に当たっては、今回の事象を踏まえ、地震発生リスク、脱線発生リスク、脱線後の走行により生じる被害の大きさ等を考慮して脱線・逸脱防止対策の整備計画の検討を行い、実施していくことが重要である。
- ③脱線が発生した後も逸脱防止対策の機能が損なわれないように、車輪が枠型スラブの前面壁に衝撃した場合に生じる衝撃力について評価し、必要に応じて安全性を向上させるための研究開発を行うことが望まれる。

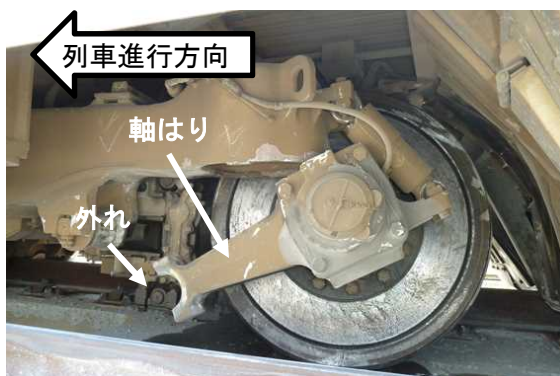
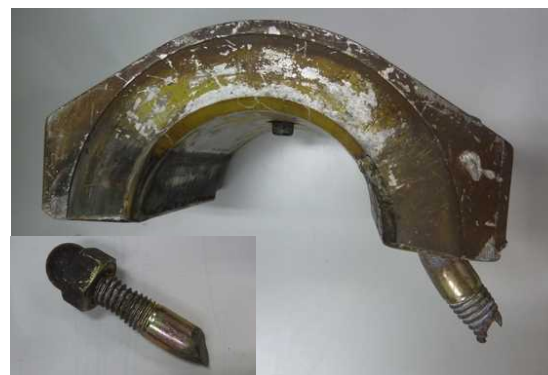
車両(6両目第2軸左側軸箱支持装置)の損傷状態

車両の損傷の多くは台車や床下機器及び車体間ヨーダンパにおいて発生。5両目及び6両目において一部の空気ばねが損傷し、6両目第2軸左側の軸箱支持装置において、取付ボルトの折損と軸はりの外れ及び軸ばねの落失が発生した。

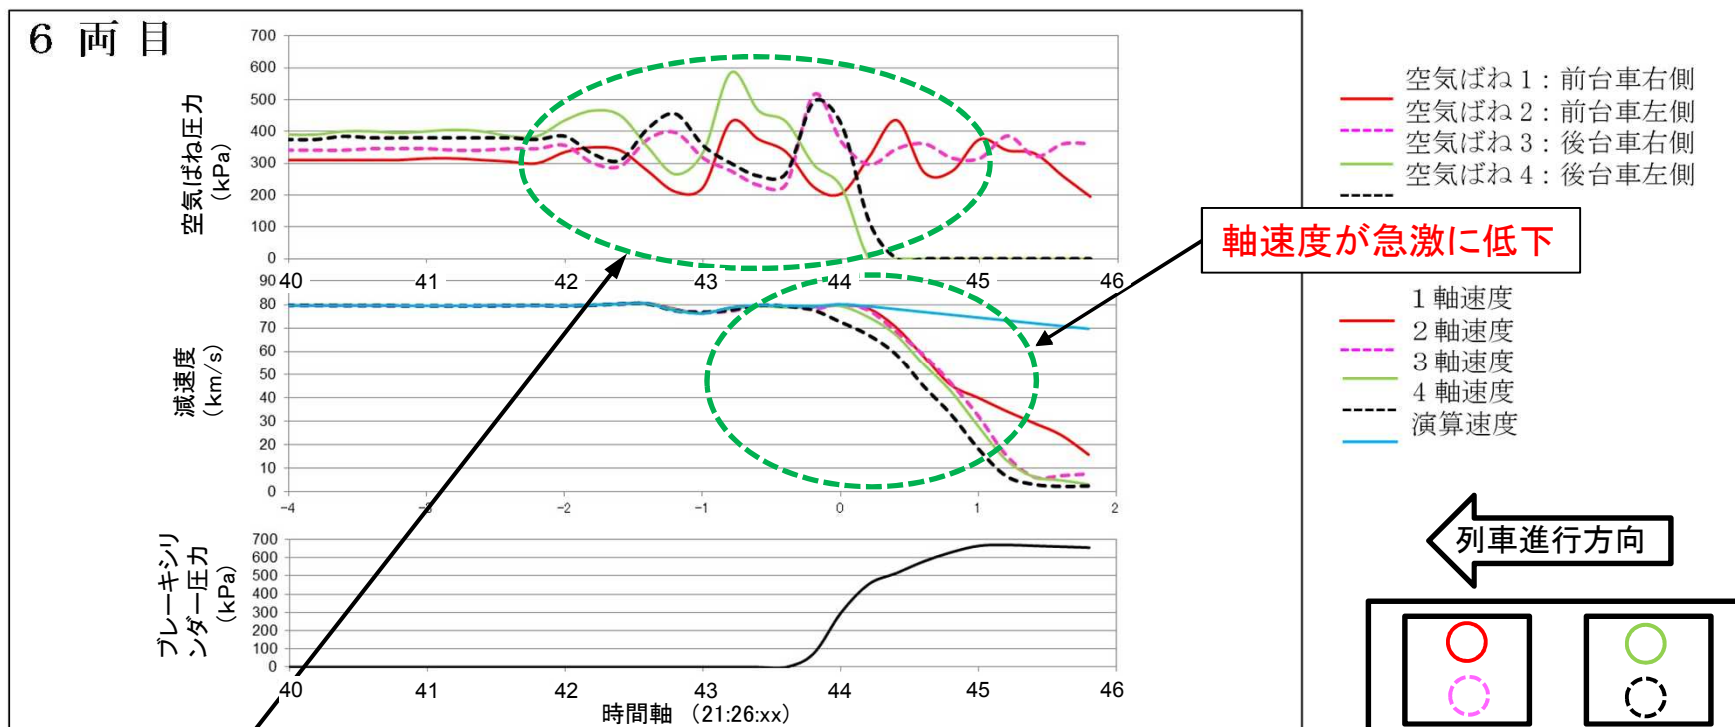
車両の空気ばね圧力及び軸速度の状態

空気ばね圧力の振動

- ・前台車右側(赤色線)と後台車右側(緑色線)の振動方向が同相
- ・前台車左側(桃点線)と後台車左側(黒点線)の振動方向が同相
- ・前台車右側(赤色線)と前台車左側(桃点線)の振動方向が逆相
- ・後台車右側(緑色線)と後台車左側(黒点線)の振動方向が逆相

車体がローリングしながら走行

空気ばねの左右振動が始まって約1~2秒後に軸速度が急激に低下

脱線の発生

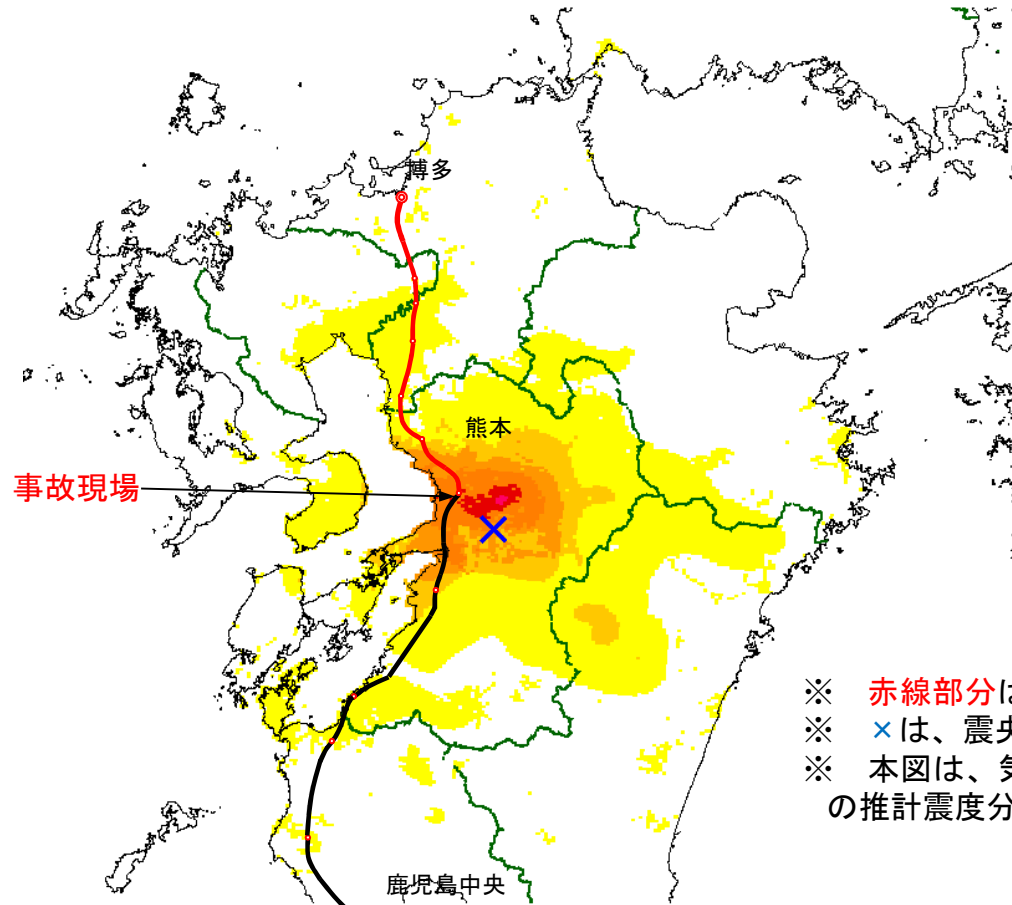
平成28年熊本地震の推計震度分布図

推計震度が6強以上の地域は限られた地域であり、事故現場付近はおおよそ震度6弱と震度6強の境界付近であった

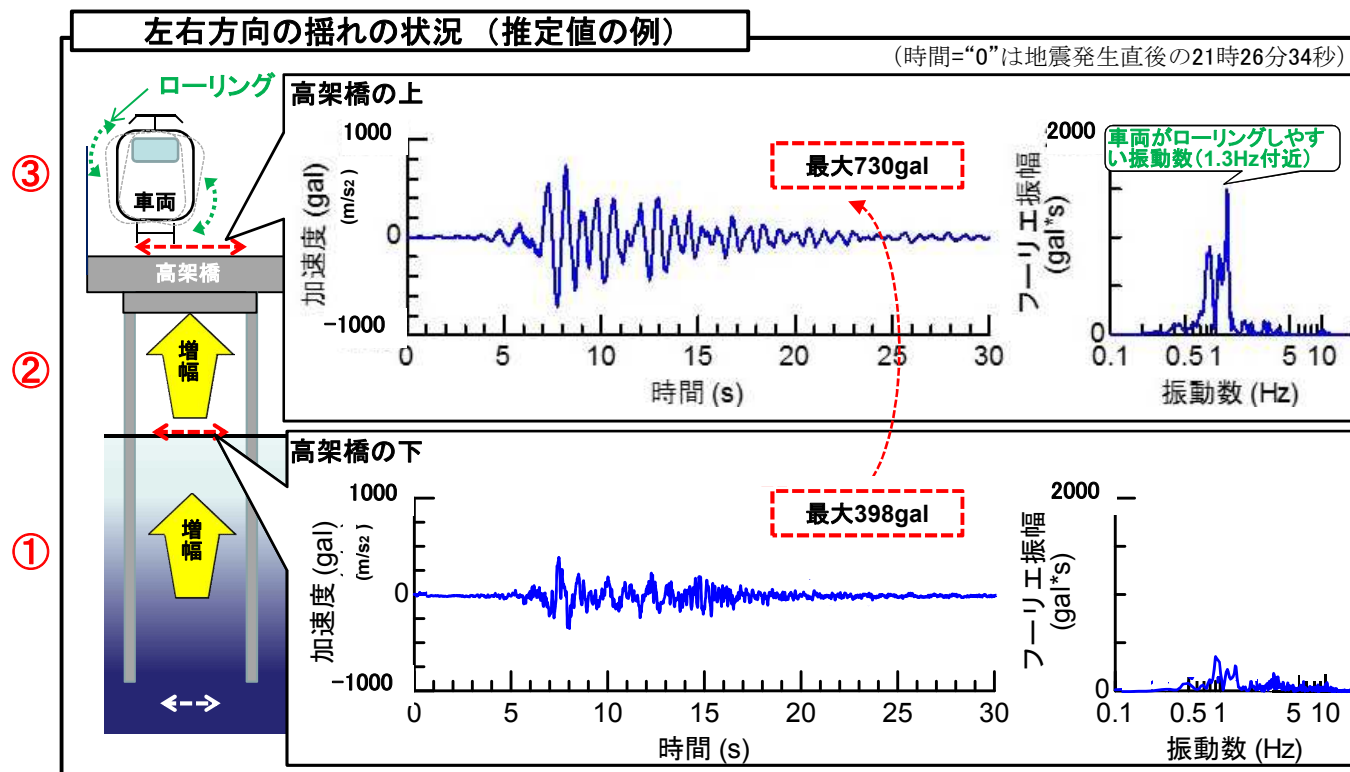
○シミュレーションによる脱線の経過の推定

- ①地盤で振動が増幅し、事故現場付近の高架橋の直下に線路直角方向の大きな揺れが加わった
- ②高架橋で振動が増幅し、軌道面において車両がローリングしやすい振動数(1.3Hz付近)の左右の揺れが増幅
- ③各車両が左右に大きく揺れ、多数の輪軸がほぼ同時に脱線

脱線に至る過程については、地盤の振動増幅により、事故現場付近の構造物直下に線路直角方向の大きな振動が加わったことに加え、構造物において車両にローリングを生じさせやすい振動数帯の左右の揺れを増幅したことにより、列車の各車両が左右に大きく揺れて左又は右車輪のフランジがレール上に乗るなどして、多数の輪軸がほぼ同時期に脱線したものと考えられる。

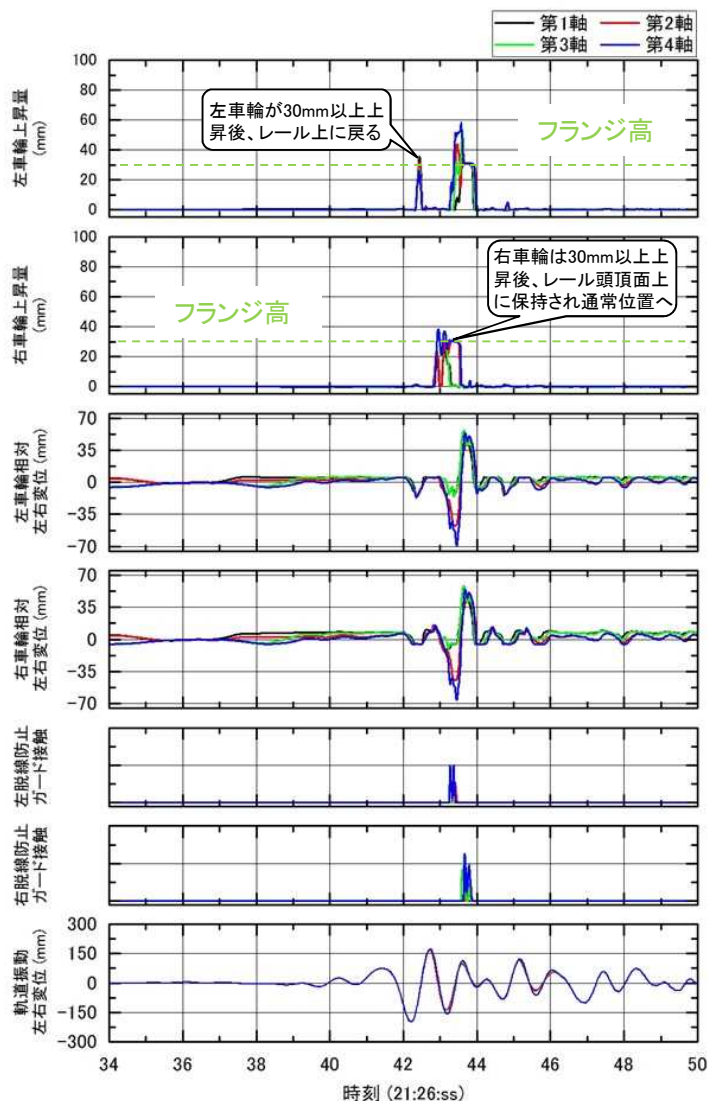
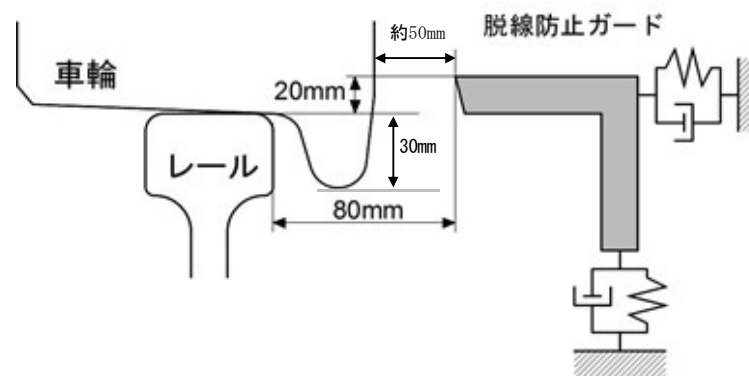
○脱線防止ガードの設置を仮定した場合の車両挙動の解析例(1両目)

脱線防止ガードを設置した場合、**脱線は発生しない**結果となったことから、脱線防止ガードが仮に設置されていれば、**脱線の発生リスクを低下させることができた可能性はあると考えられる**

- ① 今回の本件地震において列車が脱線した当該箇所周辺に14.5km、追加対策として熊本駅構内及び熊本総合車両所構内に2.5kmの合計17kmの区間に脱線防止ガードを設置した。(平成29年3月27日までに完了した。)
- ② 本件列車を除く6編成に逸脱防止ストッパを取り付けた。(平成29年3月29日までに完了した。)
