# 静岡県焼津市内エレベーター事故調査報告書(概要)

## 事故の概要

社会資本整備審議会 昇降機等事故調査部会

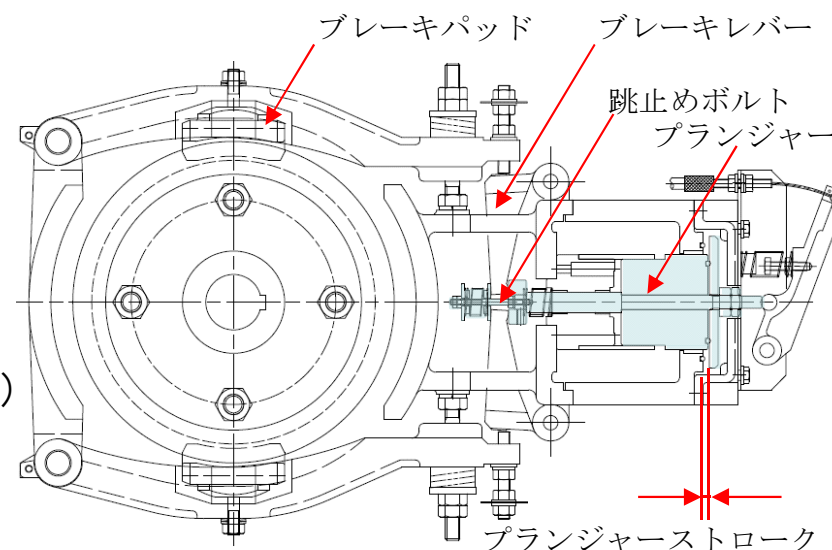
図1 事故機ブレーキ構造

○図面確認より、プランジャーストローク4.6mmでブレーキレバーと跳止めボルトが干渉し、プランジャーストローク8mmでは、跳止めボルトの径よりブレーキレバーの隙間が狭い状態であった。

○事故発生時のブレーキレバー長さを推定するために、プランジャーストロークを8mmに設定し、ブレーキレバー先端を金属用パテで長さ調整して確認したところ、ブレーキレバーの長さが設計寸法(78mm)で引っ掛かりが生じた。

○図面確認の結果、ブレーキレバーが製作誤差最大(79.5mm)の場合、プランジャーストロークが2mmで干渉する。

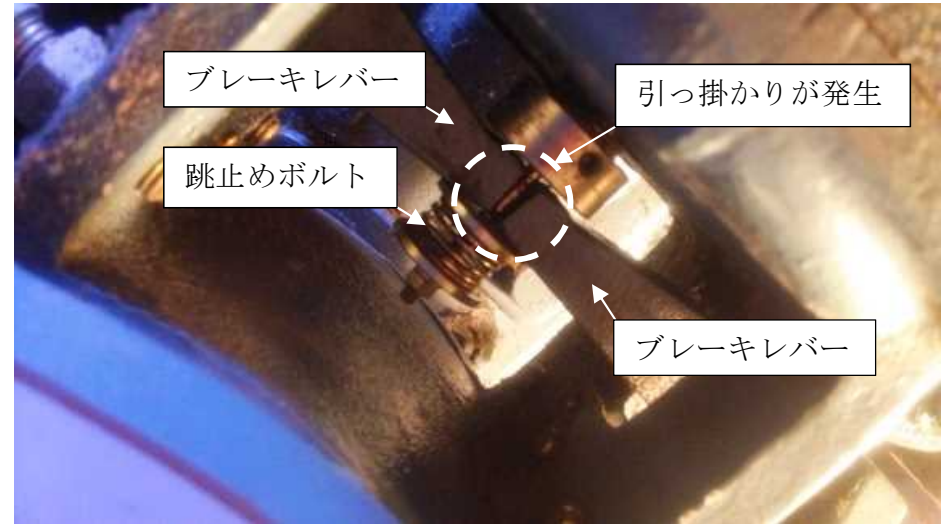
写真1 跳止めボルトの引っ掛かりの状況(事故機)

○巻上機を確認したところ、ブレーキレバーが跳止めボルトに引っ掛かり、プランジャーが戻りきっていなかった(写真1)。

○事故機のプランジャーストロークの上限値は、4.5mmと規定されているが、事故発生時は8mmであった。

○プランジャーストロークを点検するよう点検マニュアルに記載されているが、双葉工業は点検していなかった。

○跳止めボルトは、開発時に巻上機試作品による動作検証を実施したが、ブレーキパッド摩耗時のブレーキレバーとの干渉確認等、設計検証していない。また、出荷検査時に、手動による確認でプランジャーとブレーキレバーの干渉等による抵抗が無ければ問題ないと判定しており、ブレーキレバー間の規定値を設定した管理までは実施していなかった。

- 本事故は、プランジャーの動きが拘束されて、ブレーキパッドがブレーキドラムを制動できず、かごを静止保持できなくなったものと推定される。
- プランジャーの動きが拘束されたのは、ブレーキパッドの摩耗によりプランジャーストロークが拡大し、ブレーキレバー先端が跳止めボルト側面に接触したことで生じたと認められる。
- このような構造となっていたのは、プランジャーストロークについて、ブレーキパッドが摩耗した際のプランジャーの動作に関する設計検証が不十分であったためと推定される。
- プランジャーストロークの拡大を防止できなかったのは、双葉工業の点検マニュアルの活用に対する認識が低く、マニュアルを確認しなかったことでプランジャーストロークの点検を実施していなかったことが認められる。
- ブレーキパッドの摩耗について、点検時、綱車側の摩耗測定のみで交換要否を判断したため、モーター側の摩耗を発見できなかったことが認められる。

- 三栄製作所は、跳止めボルトを切断し、プランジャーの動きを拘束する構造を改善する。
- 双葉工業は、品質管理担当者が責任者として、点検マニュアルの内容の理解及び担当者に共有を実施する体制とする。
- 三栄製作所は、設計時に寸法公差や機械加工が適切に指示されているか図面チェックシートで確認する。
- 三栄製作所は、ブレーキパッドの偏摩耗に影響を受けない測定方法に変更する。
