## 改善箇所説明図

### 基準不適合発生箇所(マスタシリンダ)

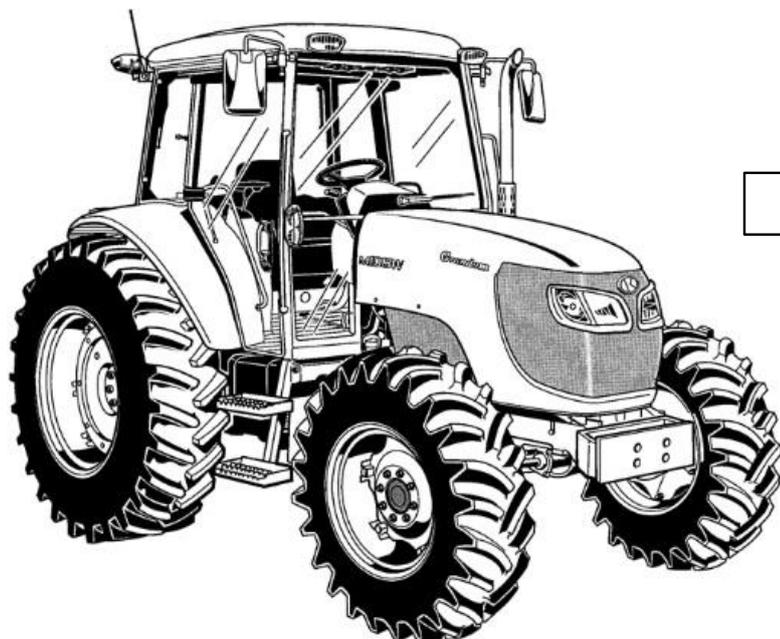
※参考:サークリップの変形(市場回収品)

※マスタシリンダは、左右のブレーキにそれぞれ1本ずつ存在する。

農耕トラクタの制動装置において、マスタシリンダの設計が不適切なため、ブレーキオイルのエア抜き作業をした際、サークリップにロッドが接触し、サークリップが変形して、ピストンが戻ることができず、ピストンがリリーフポートを塞ぐことがある。そのため、変速機等の熱によりブレーキオイルが膨張した際、配管内の圧力が上昇しブレーキオイルがリリーフポートからリザーバーに戻ることができず、ブレーキが引きずるおそれがある。

全車両、以下の作業を実施する。  
サークリップを確認し、変形している場合は、マスタシリンダを対策品に交換する。変形していない場合は、サークリップを新品に交換のうえ、取付方向を、適切な方向に変更する。
