## 改善箇所説明図②

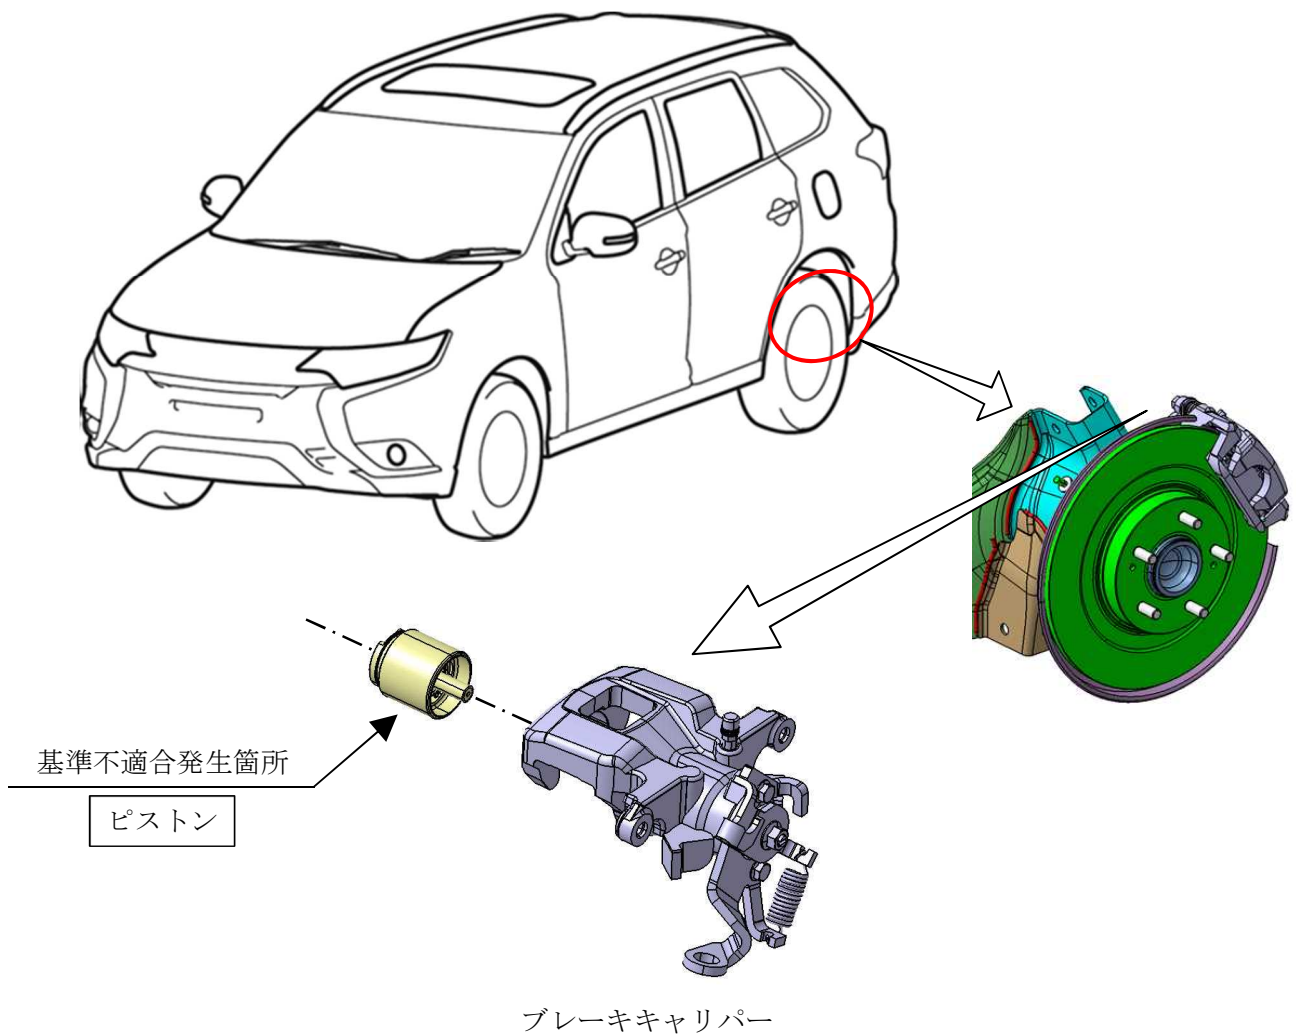
後輪のブレーキキャリパーにおいて、製造工程での検査不良により検査規格を外れる部品が流出したため、ブレーキパッドとブレーキディスクとの隙間を自動調整する機構が作動しなくなるものがある。そのため、ブレーキパッドの摩耗が進行しても、ブレーキパッドとブレーキディスクの隙間が自動調整されず、駐車ブレーキの制動力が低下し、最悪の場合、駐車中の車両が動き出すおそれがある。

全車両、確認のうえ、後輪のブレーキキャリパーが対策前品の場合は、ブレーキキャリパー内部のピストンを良品に交換する。①の改善措置においてブレーキキャリパーを対策品に交換した場合、ピストンも同時に良品に交換される。
