改善箇所説明図

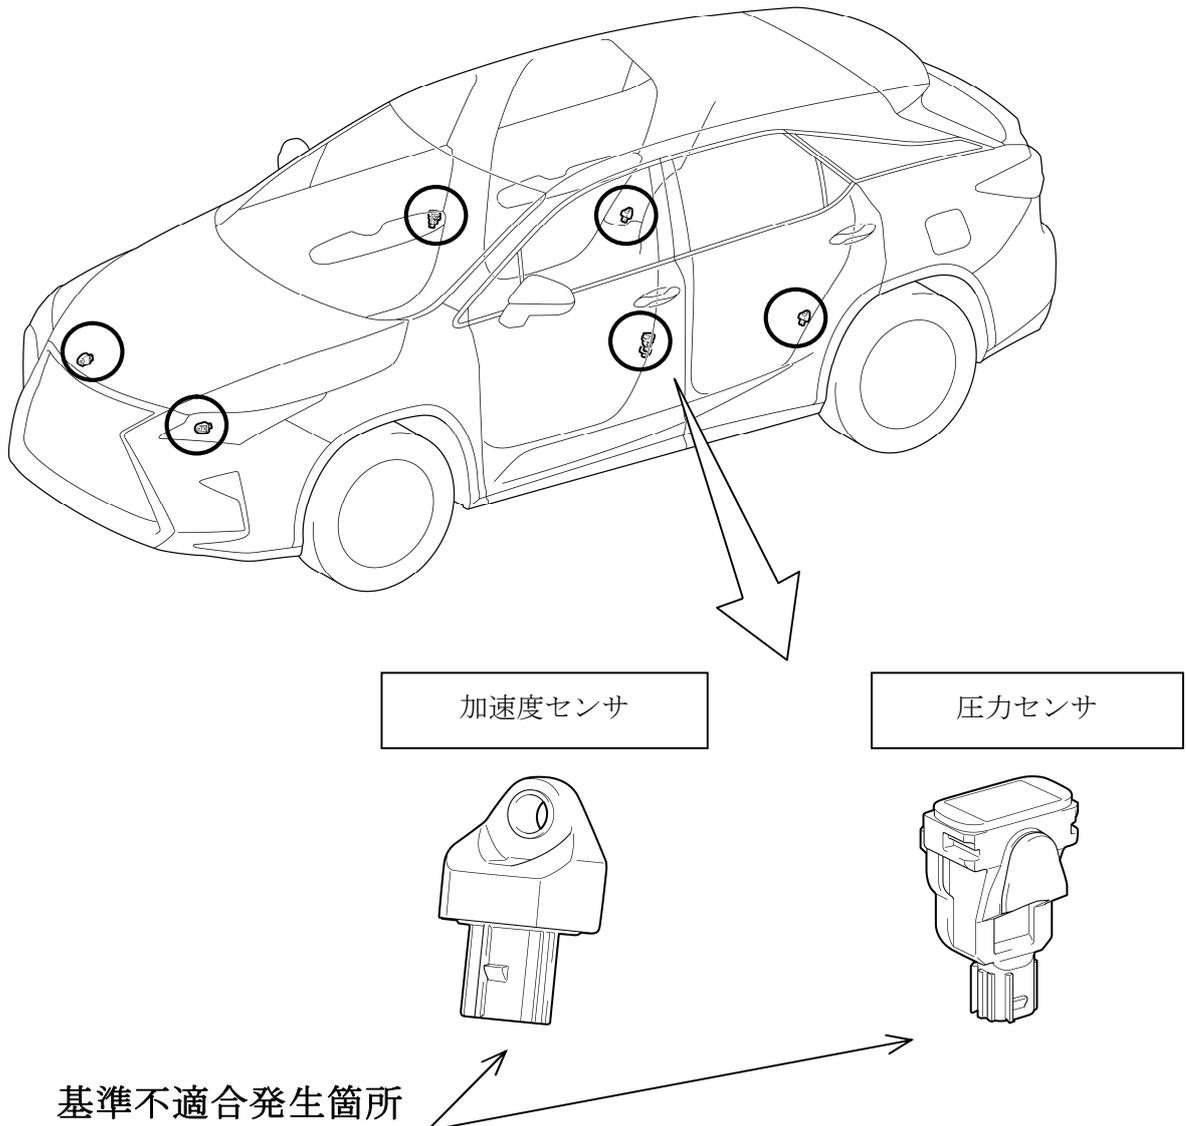
注：□ は交換部品を示す。

エアバッグ制御システムにおいて、①加速度センサまたは②圧力センサ内 I C チップの製造条件が不適切なため、I C 内部で断線することがある。そのため、エアバッグ警告灯が点灯し、エアバッグが正常に作動できないおそれがある。

全車両、各センサの製造番号を点検し、該当する場合は良品と交換する。

識別：改善済車両には運転席下の車台番号打刻位置の右上部に黄色ペイントを塗布する。
