## 改善箇所説明図

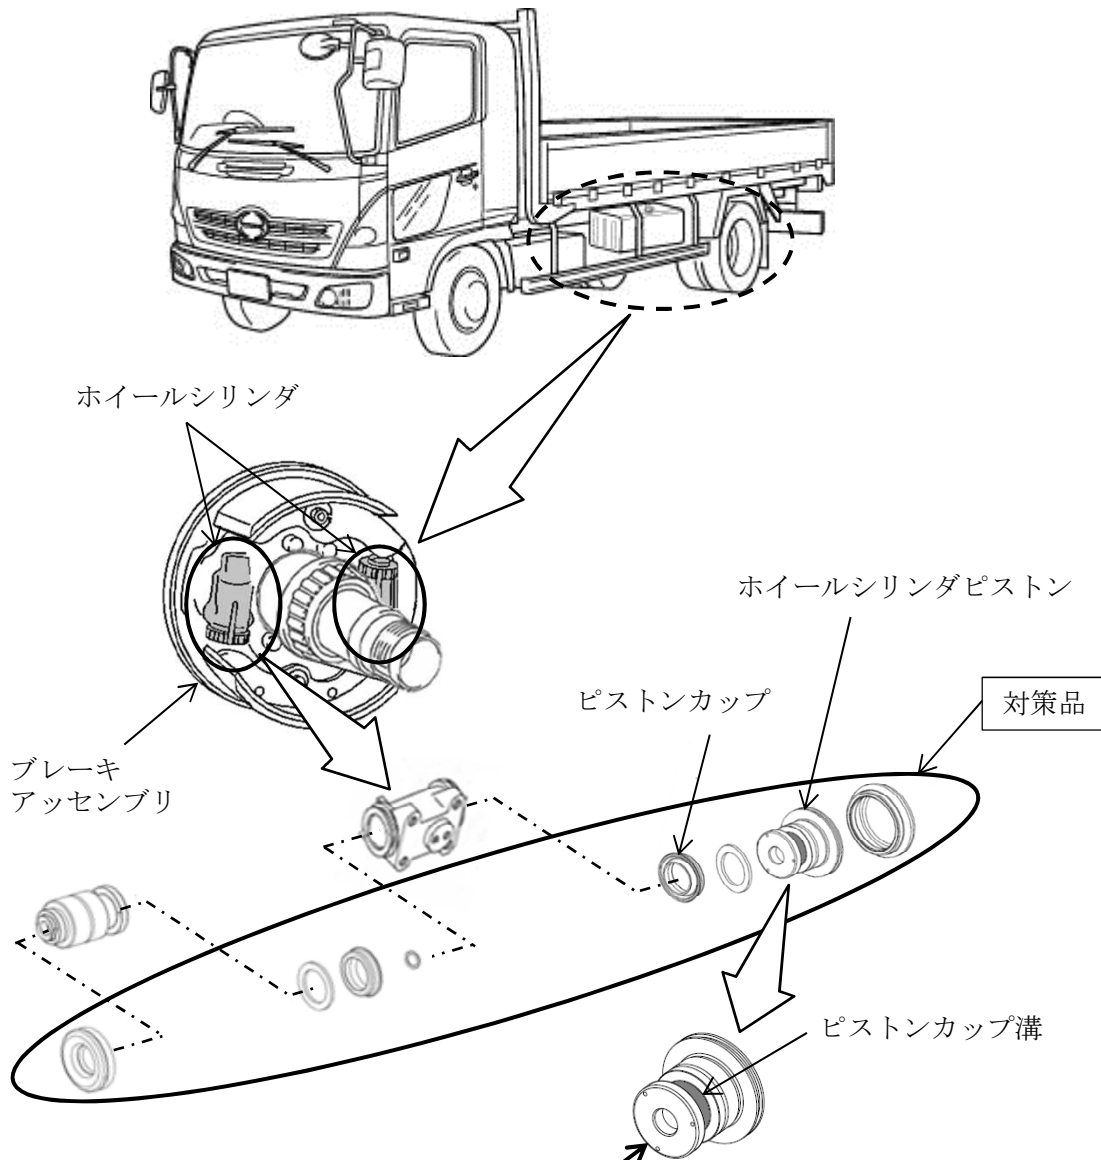
### 基準不適合発生箇所

注：  は必要に応じて交換する部品を示す。

中型トラックの空気油圧複合式ブレーキにおいて、後輪用ホイールシリンダのピストンカップ溝の加工が不適切なものがある。そのため、そのままの状態で使用を続けると、ピストンカップの定期交換時期より早く、ピストンカップ溝とピストンカップ内径間のシール性能が低下し、後輪用ホイールシリンダよりブレーキ液が漏れるおそれがある。

全車両、後輪用ホイールシリンダのピストンを点検し、対策前のものが組付けられている場合は、対策品と交換する。

識別：改善済車両にはネームプレートに白色ペイントを塗布する。
