## 改善箇所説明図

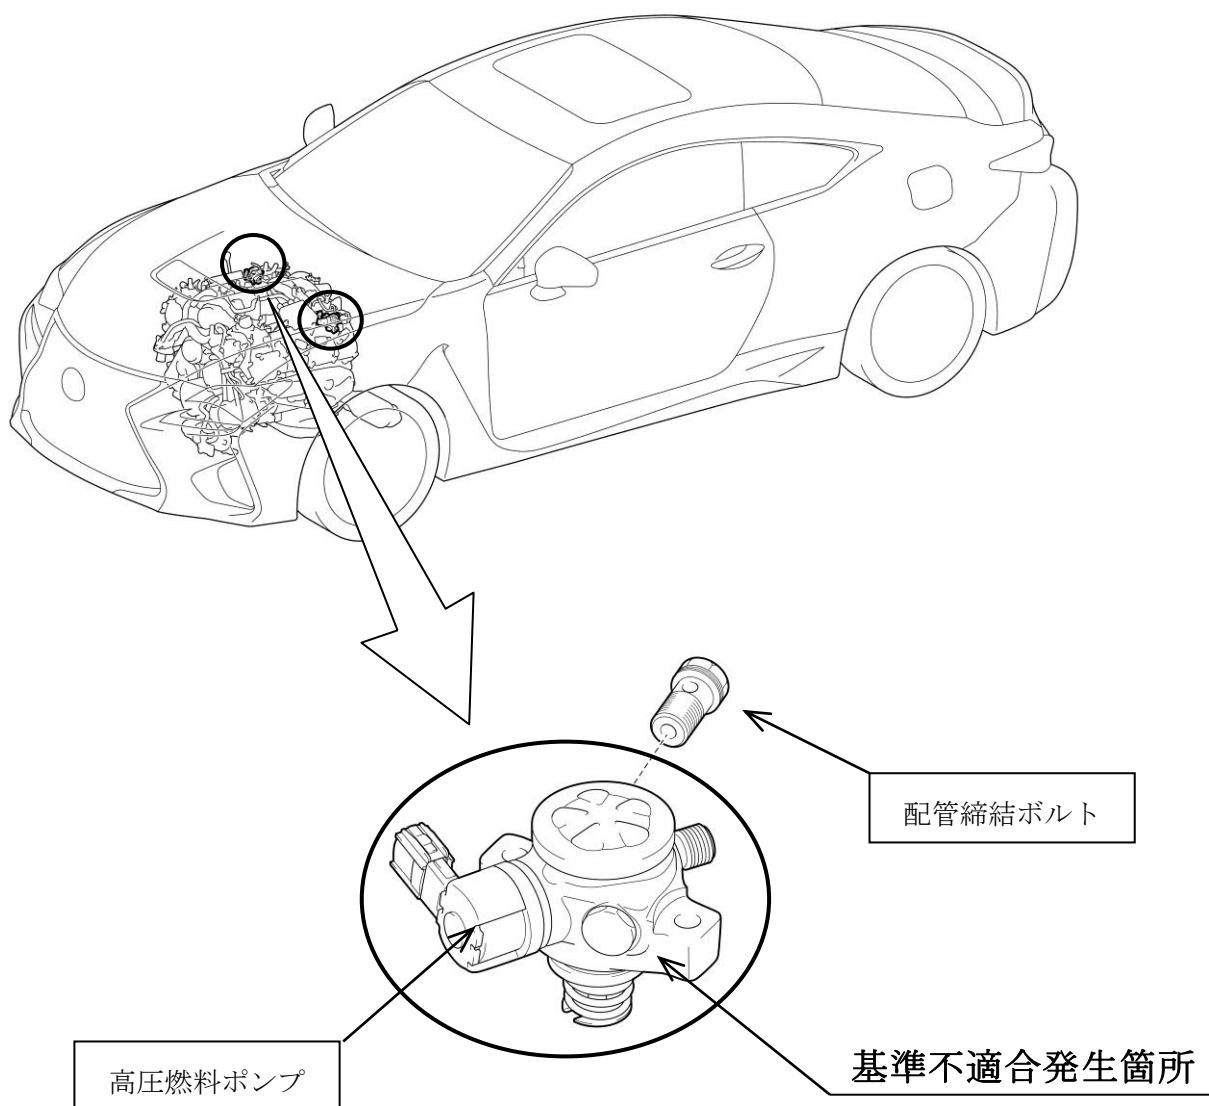
注：□ は交換部品を示す。

V型エンジンの左右シリンダバンクに配置された高圧燃料ポンプにおいて、ポンプが交互に噴射する際に発生する共振により、燃圧変動が想定外に大きくなり、パルセーションダンパ（燃圧変動減衰器）の固定部が摺動して摩耗することがある。そのため、当該ダンパが損傷して異音や振動が発生し、そのままの状態で使用を続けると、最悪の場合、燃料漏れに至るおそれがある。

全車両、高圧燃料ポンプを対策品と交換する。

識別：改善済車両には運転席下またはエンジンルームの車台番号打刻位置の車両型式4桁目上に黄色ペイントを塗布する。
