改善箇所説明図

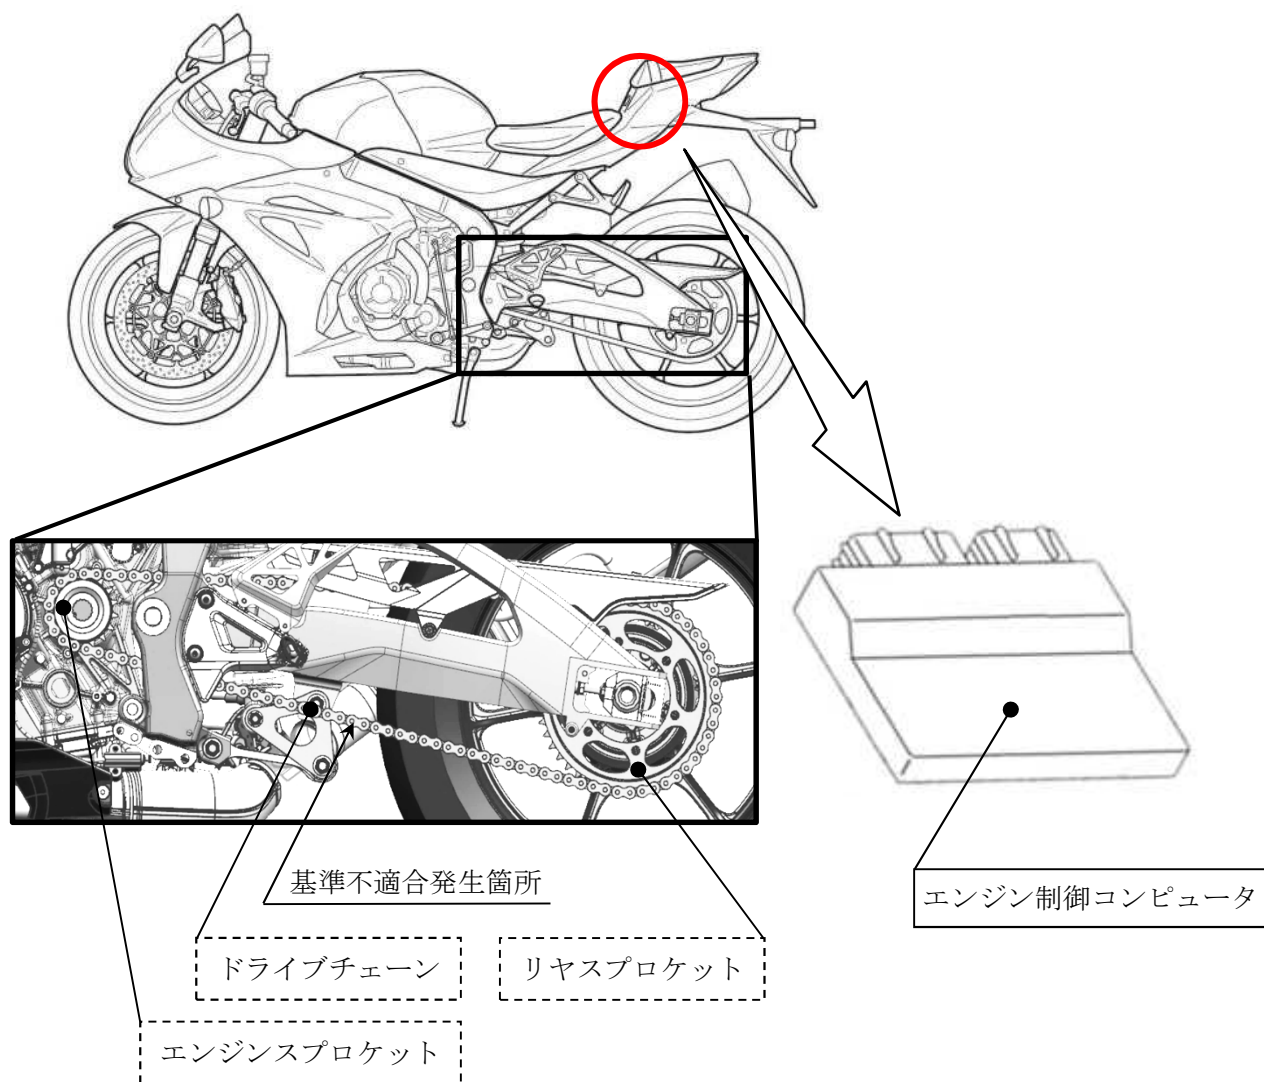
エンジン制御コンピュータのプログラムが不適切なため、1速から2速への変速時にギアが2速に入らずニュートラルになった時に、スロットルを開けるとエンジンが空ぶかし状態となり、その状態でクラッチを切らずに2速に入れ直すと、動力伝達装置に過大な力がかかる。そのため、ドライブチェーンが異常に伸び、最悪の場合、外れるもしくは切れて走行不能となるおそれがある。

全車両、エンジン制御コンピュータを、過回転防止制御を追加した対策品と交換する。また、ドライブチェーンの異常伸びの有無を点検し、異常伸びが認められた場合は、ドライブチェーン、エンジンスプロケット、リヤsproケットを新品に交換する。

識別：ヘッドパイプ右側に緑色のシールを貼付する。
