改善箇所説明図

基準不適合箇所

改善措置の内容

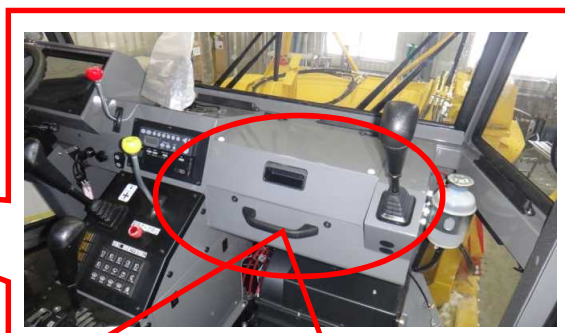
助手席前のグローブボックス下方に制御器を搭載
制御器下方の床板上に装備された室内暖房ユニットで
制御器周辺が高温になる。

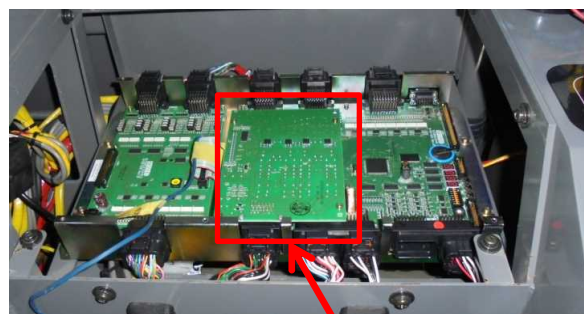
車両走行制御用基板
(制御機カバーを外した状態)

ロータリ除雪車の変速機において、制御器の設置箇所が不適切なため、暖房による熱の影響により、車両走行制御用基板が高温となり、DC-DCコンバータが正常に作動しなくなることがある。

そのため、前後進レバーの位置により車速の増減速を制御するオペアンプの電源が断たれ、増減速制御が不能となり、最悪の場合、意図しない速度で発進するおそれがある。

全車両、車両走行制御用基板を対策品に交換し、加えて、制御器カバーに冷却ファンを取付ける。
