改善箇所説明図①

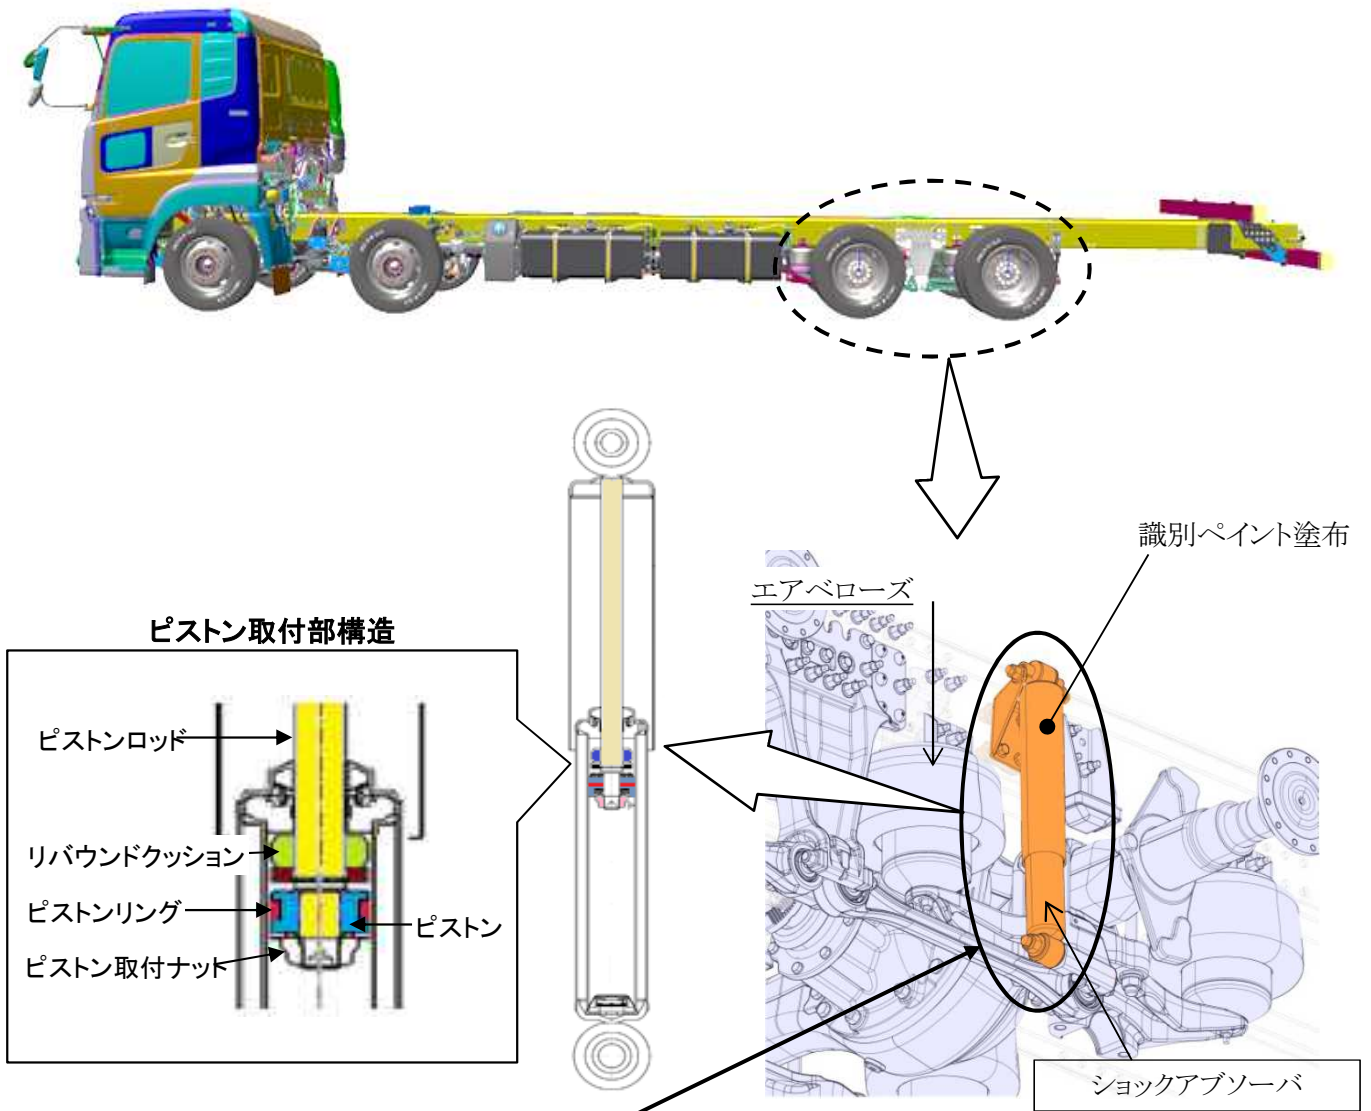
基準不適合発生箇所

エアサスペンション仕様の車高調整装置装備車におけるショックアブソーバのピストン構造が不適切なため、横力によってピストンとシリンダの接触面圧が過大となり、荷役作業時等で最大車高まで上昇させ下降する動作を繰り返すと、ピストンリング溝部で内壁を傷つけることがある。そのため、そのままの状態で使用を続けると、当該ショックアブソーバのピストンリング部に金属片が溜まり固着して、曲りや折損が発生し、最悪の場合、タイヤと干渉してバーストまたは発熱により発火するおそれがある。

改善措置の内容

全車両、ショックアブソーバを対策品と交換する。また、取扱説明書に車高調整装置の特性に関する記述の追補版を配布する。

識別： ショックアブソーバー上部外筒の表面に白色または黄色のペイントを塗布する。
