改善箇所説明図

【シートベルトプリテンショナー】

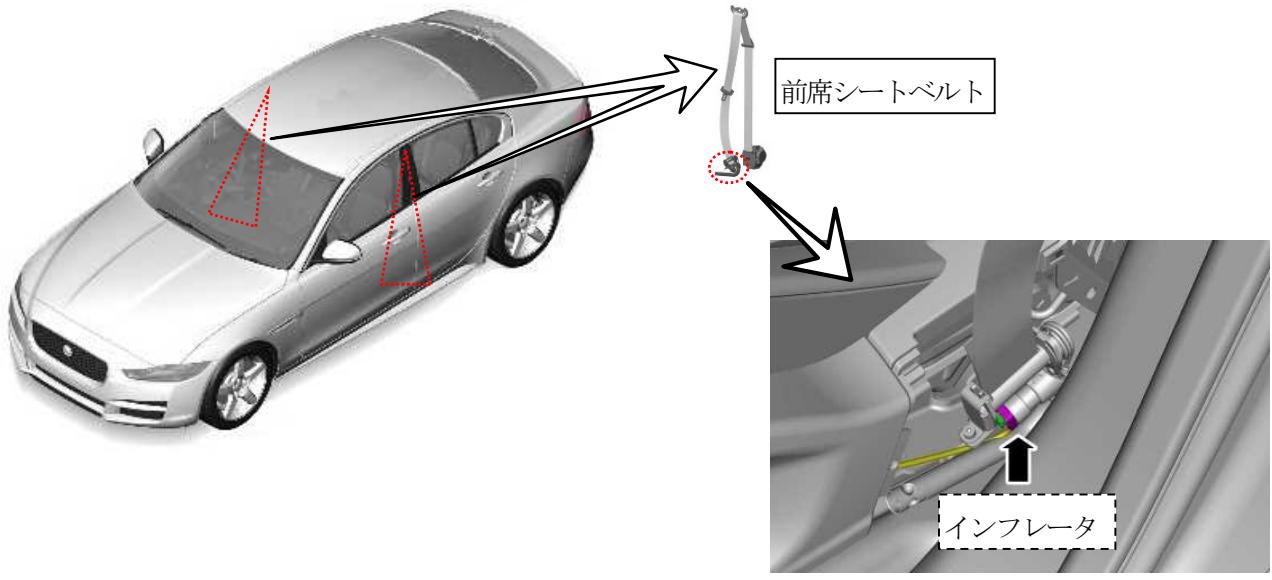
基準不適合発生箇所

座席ベルトのシートベルトプリテンショナーにおいて、製造管理が不適切なため、点火剤が設計通り調合されていないものがある。そのため、衝突時にシートベルトの弛みを巻きとることができず、乗員が過度の傷害を負うおそれがある。

全車両、前席シートベルトの製造日付を点検し、製造不良ロットに該当する場合、シートベルトを良品に交換する。

助手席ドアチェックアームのボディ上側取付けボルトに白ペイントを塗布する。
