改善箇所説明図

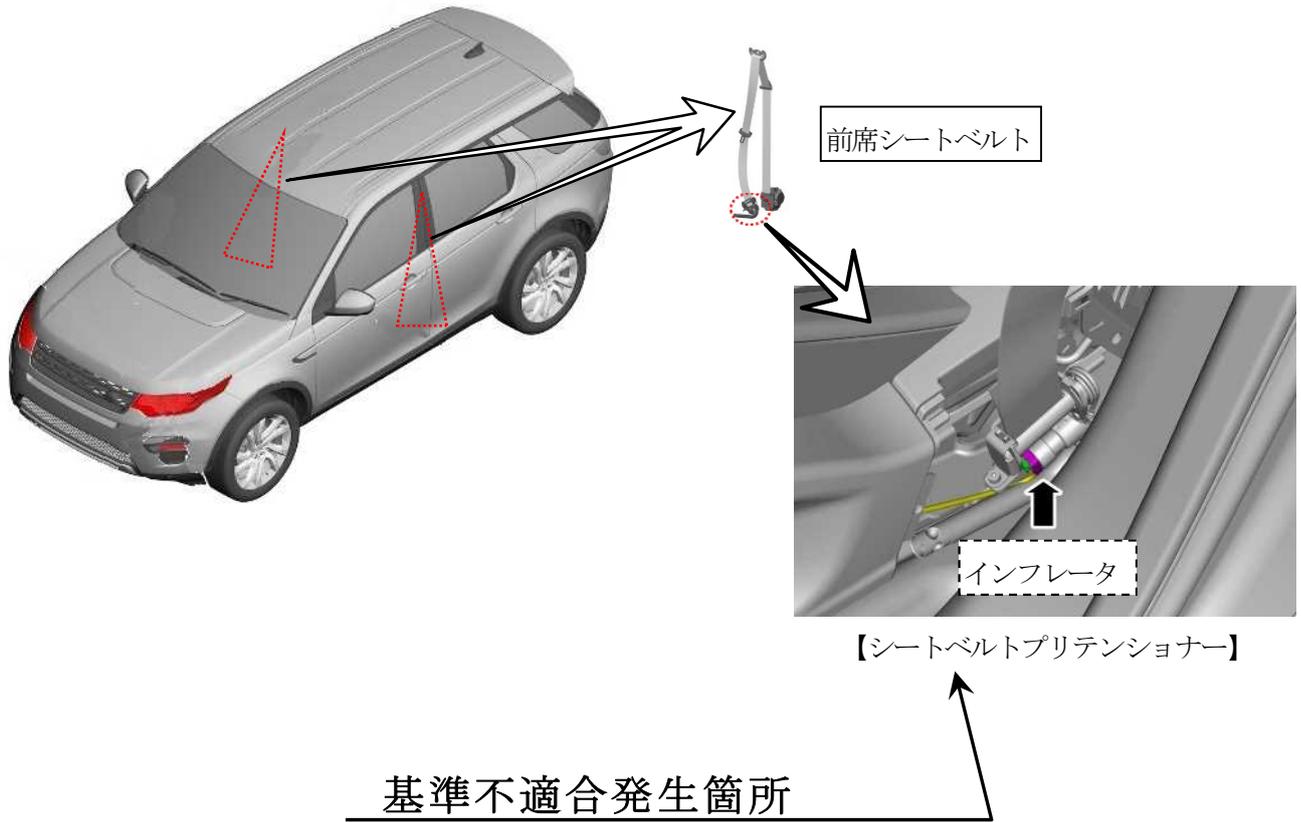
座席ベルトのシートベルトプリテンショナーにおいて、製造管理が不適切なため、点火剤が設計通り調合されていないものがある。そのため、衝突時にシートベルトの弛みを巻きとることができず、乗員が過度の傷害を負うおそれがある。

全車両、前席シートベルトの製造日付を点検し、製造不良ロットに該当する場合、シートベルトを良品に交換する。

助手席ドアチェックアームのボディ上側取付けボルトに白ペイントを塗布する。
