改善箇所説明図

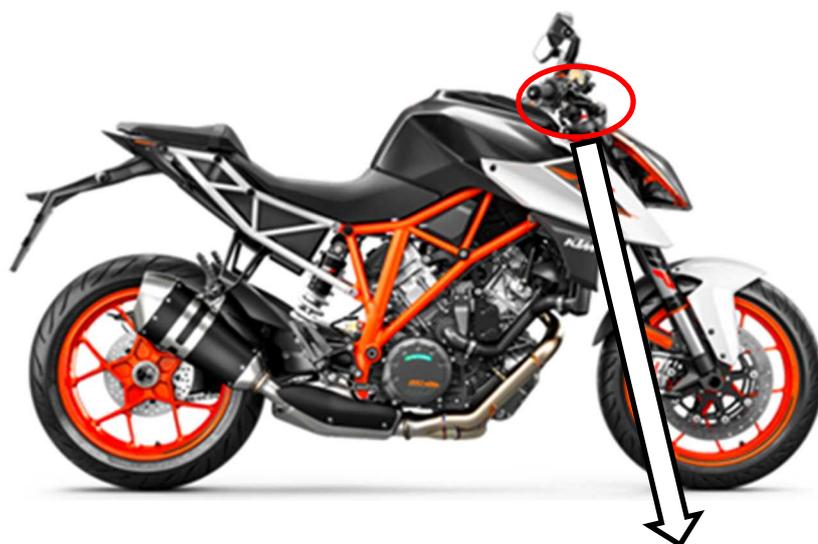
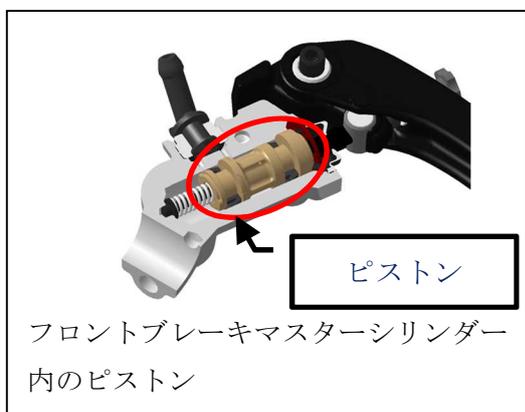
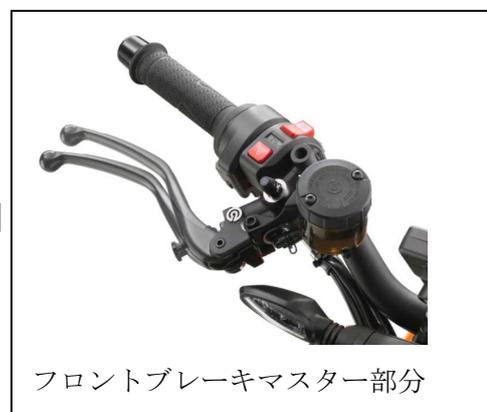
基準不適合発生箇所

フロントブレーキにおいて、マスターシリンダーの設計が不適切なため、シリンダー内のピストンの強度が不足しているものがある。そのため、ブレーキ作動時のブレーキ液圧により、当該ピストンに亀裂が生じ、そのままの状態で使用を続けると、亀裂が進展してピストンが破損し、最悪の場合、フロントブレーキが効かなくなるおそれがある。

改善の内容： 全車両、マスターシリンダーのピストンを対策品に交換する。

識別： 改善済車にはフロントブレーキのリザーバータンク左側面に白色のチェックマークを付ける。
