# 貨物自動車の運転席・荷台からの昇降時転落事故 実態調査 調査結果概要

貨物自動車の運転席・荷台からの  
昇降時転落事故 実態調査

調査結果報告書

一般社団法人 群馬県トラック協会

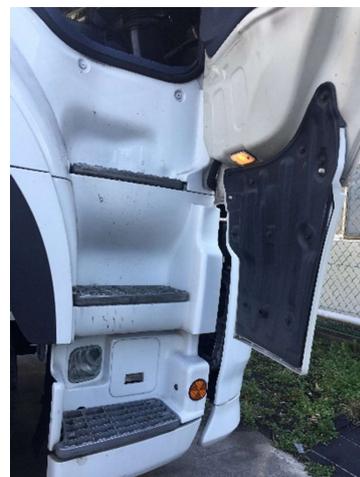
また運転席のステップ付近には、ライトが付いている車両もある。(右写真)

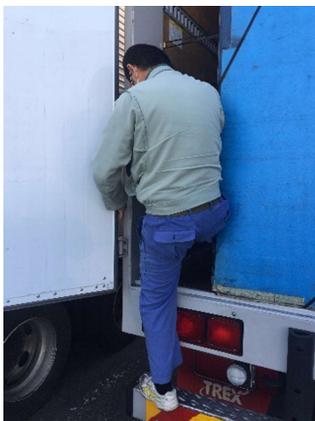
A社は段ボール詰めされた飲料を輸送している。乗務員aは大型トラックで積み荷を輸送している道中、荷崩れが気になったため、午後7時20分ごろ、山梨県内で車両を停車させ、荷台後方から積み荷を確認した。荷主の要望で積み荷はラッピングできず、荷崩れを起こす可能性が大きかったためであった。乗務員aは積み荷の状況を確認した後、荷台から降りようとした際、かかところが荷台のフレームに躓き、転倒・落下。股関節及び骨盤を骨折した。

荷台から降りるBの様子

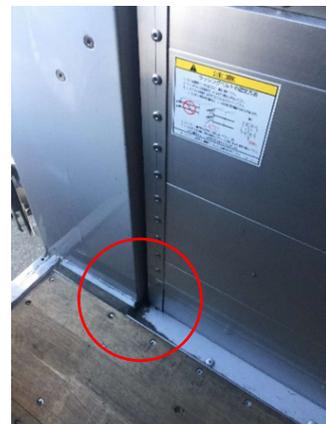
躓いた荷台のフレーム

荷台のフレームに躓いて、

後ろ向きで転倒し、お尻から落下した。

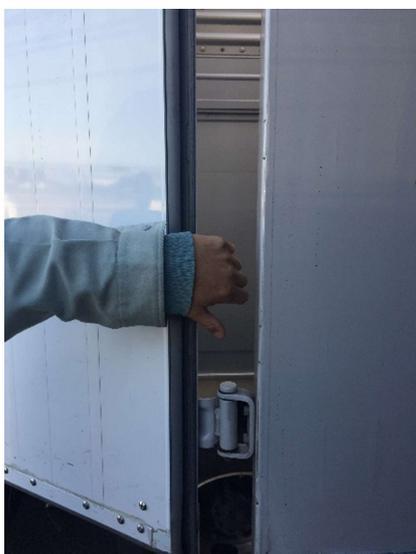
このほかドライバーから、昇降時に取っ手がなくて困っているという意見も出た。なお同社では、取っ手を取り付ける処置をしている車両もある。

昇降時の取っ手がない

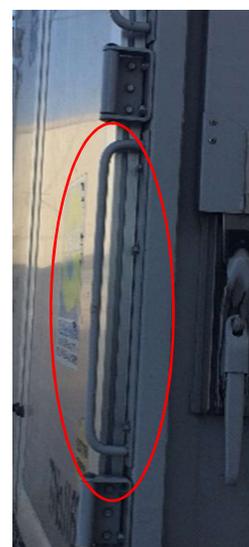
自社で荷台に取り付けた取っ手

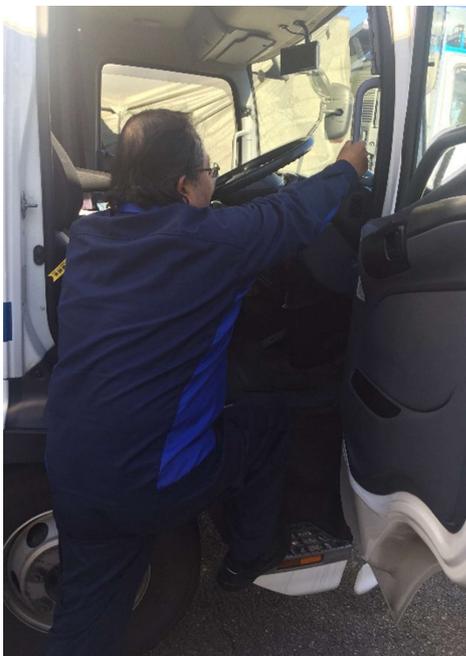
右手は取っ手、左手は座席シート、右足はステップに掛かっている

- ・ 右手は取っ手、左手はシートに手をついて乗車しようとした
- ・ 慌てていたため、足元の確認をおろそかにした

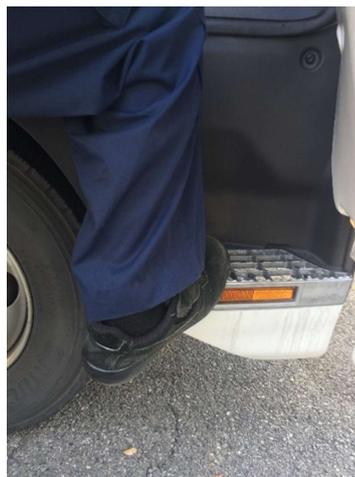
ステップにかけた右足が滑った

- ・ 慌てていた
- ・ 出発まで時間がなかった
- ・ ステップの幅が十分でなかった
- ・ 取っ手の位置が高かった

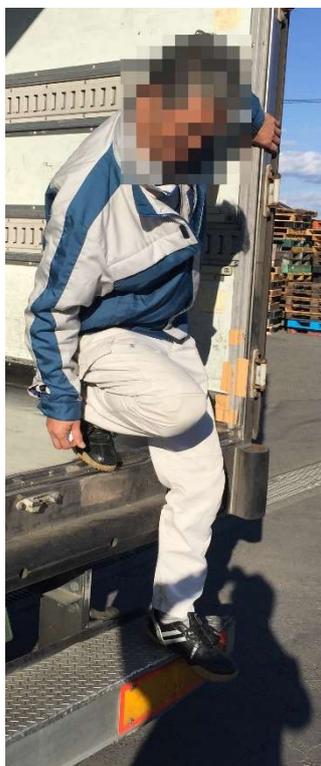
荷台から前向きに降りる乗務員 c

- ・ 3点支持をしないで立ったまま前向きに降りようとした

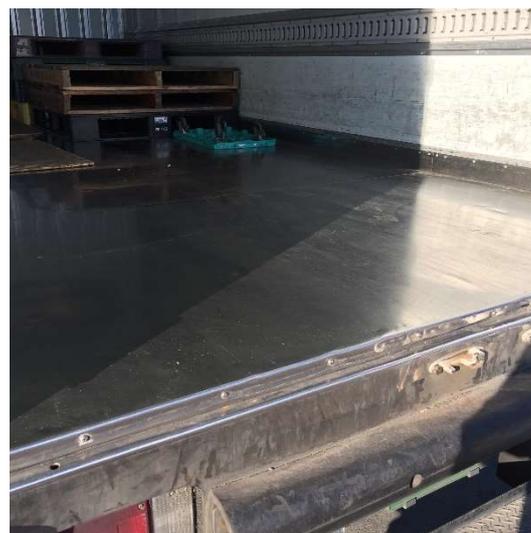
冷蔵車トラックの荷台床面は鉄板になっている

- ・ 雨が降っていた
- ・ 作業をする場所が屋外だった
- ・ 冷蔵車のため、荷台の床が鉄板だった

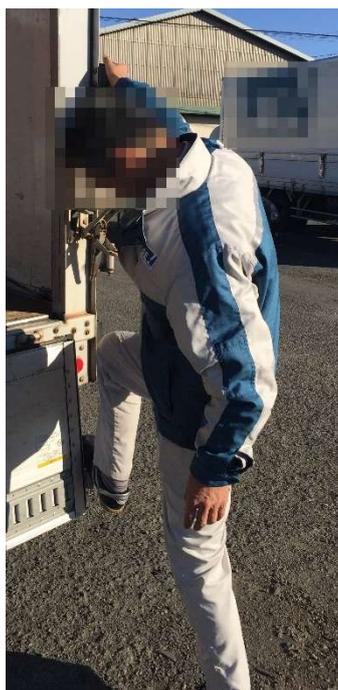
同社では荷台のウィング部分から上ることはほとんどないが、荷主または荷受け元から積載状況を確認してほしいなどの理由で荷台へ上ることがある。その際、出っ張りに足をかけて乗っているが、不安定で困っているという。

ウィングのアオリに足をかけている

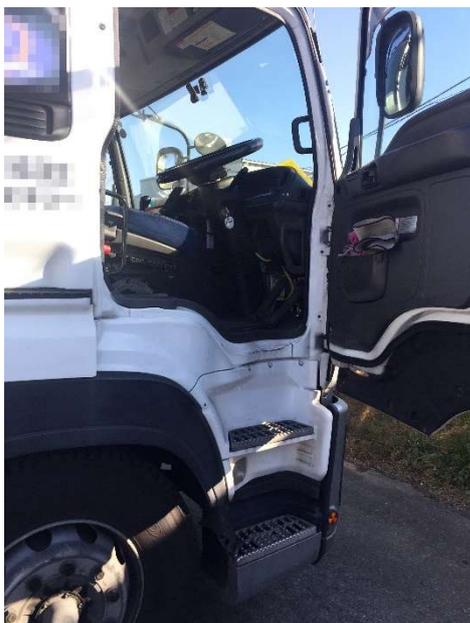
乗務員 e は、普段使用しているいすゞ自動車製の8トンタンクローリー車が点検を受けていたため、数日のあいだ日野自動車製のタンクローリーを使用し業務に当たっていた。その後、点検から戻ったいすゞ自動車製のタンクローリーを運転し、客先へ到着。運転席から下りる際、左手と右手でそれぞれ取っ手を掴み、ステップに足を乗せて1段ずつ下りたが、3段あると思ったステップが2段しかなかったため、うまく地面に着地することができず、転倒し、背中を打撲した。前日まで運転していた日野自動車製はステップが3段で、いすゞ自動車製はステップが2段であった。

ステップが2段のキャビン

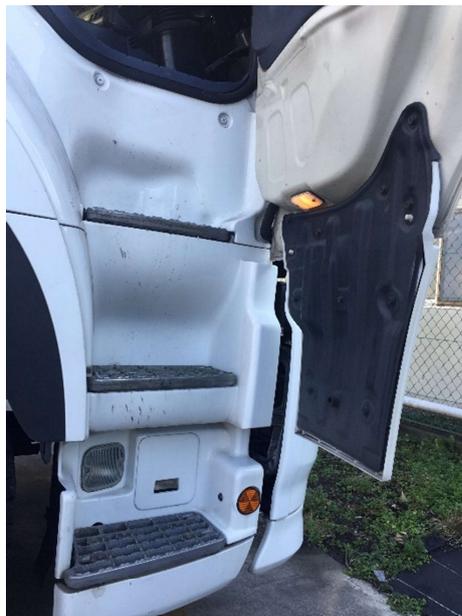
ステップが3段のキャビン

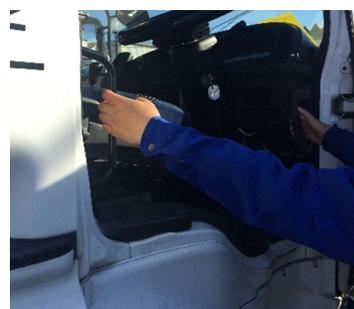
乗務員 e が地面に着地する  
頃には、取っ手はほとんど  
指先が掛かっているだけの  
状態である

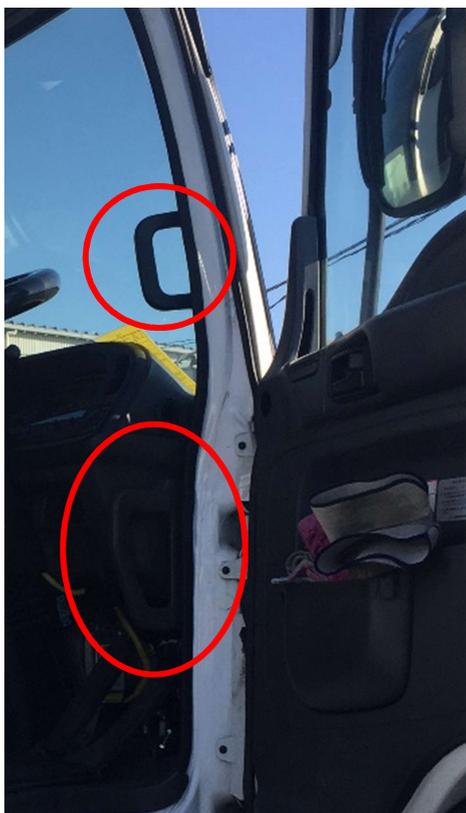
当日乗務員 e が乗っていた車両には、右手側の取っ手が2つ備え付けられており、地面に到着するまで一度右手を離して持ち変えなければならない

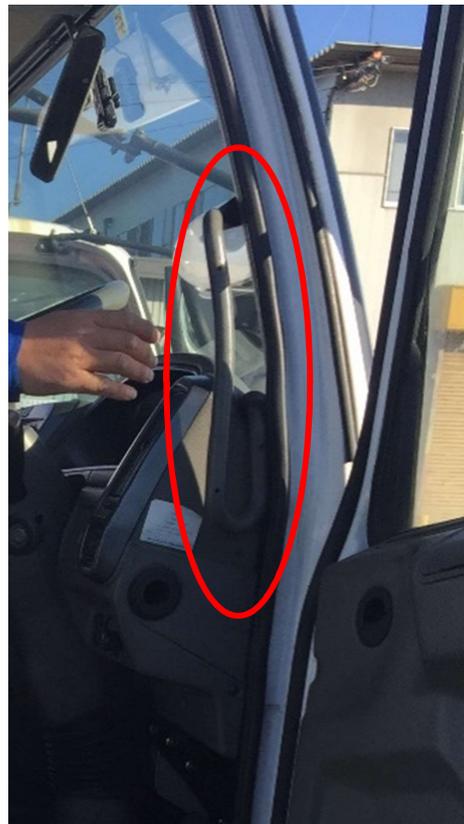
他の車両のなかには、右手用の取っ手を1つにまとめ、手を離さずにスライドさせるタイプの取っ手もある

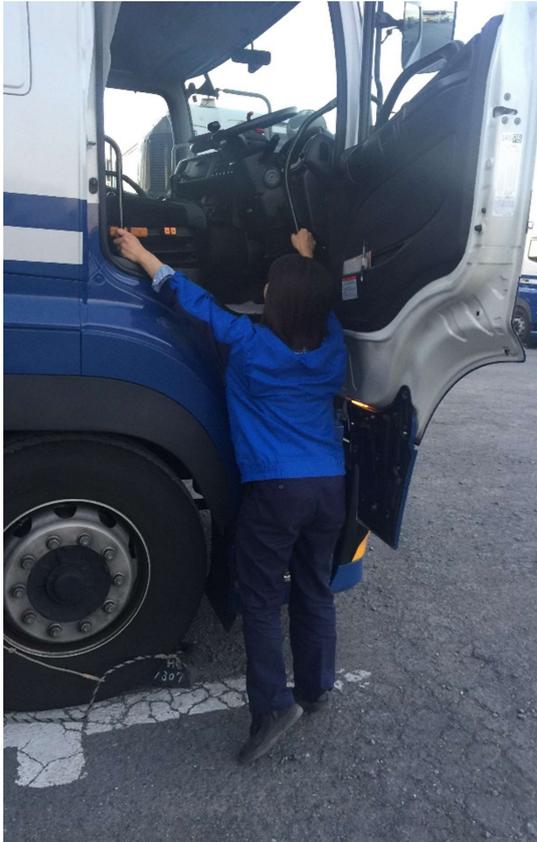
左図のように、身長 157 センチメートルと平均身長よりも高い女性ドライバーですら、3点支持を行うためには背伸びをしなければならない。

ヒアリング調査の⑤E社では、乗務員 e が地面に着地する際、指先がかかった状態になっている事例があった。(30 ページ) この女性ドライバーも、同様の状況が日常的に発生していると考えられ、転落事故の危険が内在している。

アンケート調査や、女性による大型貨物自動車キャビンへの昇降についての実験結果から、キャビンの大型化の進行によって、身長によっては3点支持による昇降に困難を伴う可能性がある。そこで、手すりを車両下部まで延伸するなど、低身長者や女性でも昇降のしやすい手すりを備えつけてほしいという要望があった。
