改善箇所説明図

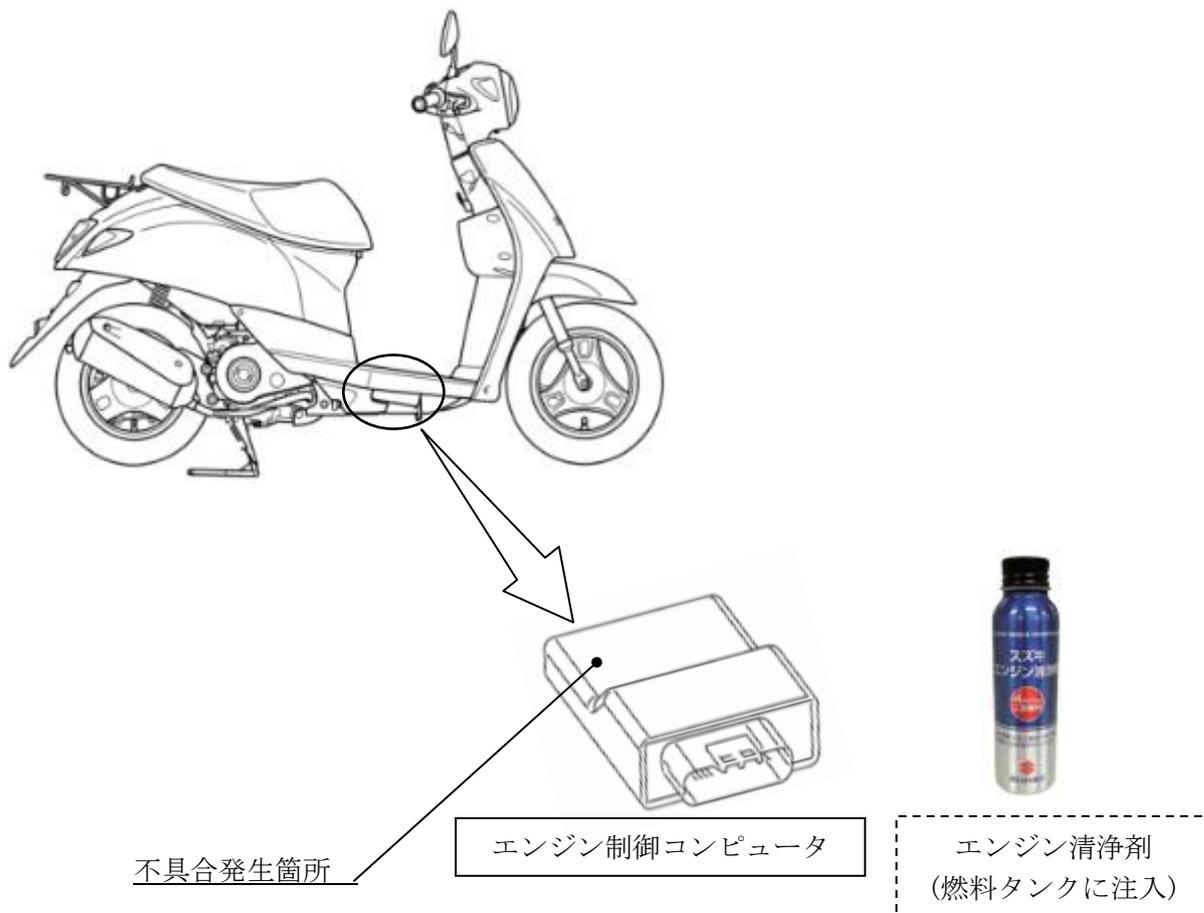
エンジン制御コンピュータのプログラムが不適切なため、燃焼室にカーボンが堆積し、その一部が剥がれ落ち、排気バルブまたは吸気バルブのシート面に噛み込むことがある。そのため、圧縮不足となり、停止直前のエンストやエンジン始動不良となるおそれがある。

全車両、エンジン制御コンピュータを対策品と交換し、エンジン清浄剤を燃料タンクに注入する。
