兵庫県神戸市内エレベーター事故調査報告書(概要)

社会資本整備審議会 昇降機等事故調査部会

○事故概要:5階において荷物用エレベーターのかごから自動車を降ろした後、かごは戸閉後上昇し、最上階(6階)を行き過ぎ、昇降路頂部に衝突した。なお、かご内に利用者はいなかった。

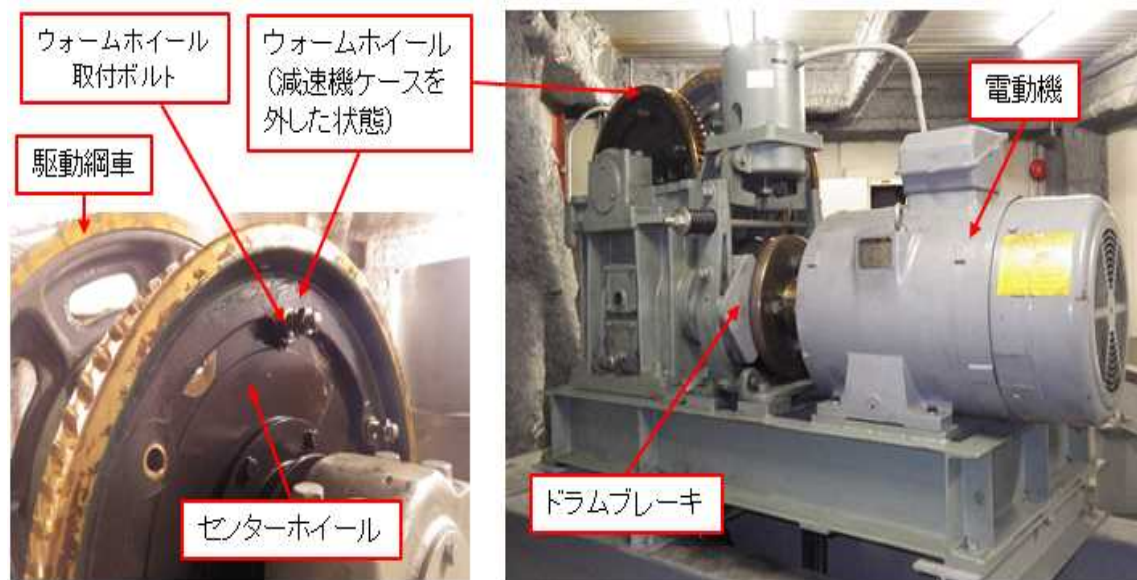
写真1 巻上機(SKE-2000A型)

- 巻上機はウォームギヤ方式で、ウォームホイールとセンターホイールをボルトで締結する構造となっていた(写真1)。
- その締結していた6本のボルトがすべて破断していた(図1、写真2)。
- 巻上機の設計は、巻上機の製造業者である三栄製作所が別の会社に依頼し、それを三栄製作所が製造・販売していた。
- 設計図ではリーマボルト(M16×65)となっていたが、破断したボルトは、六角ボルト(M16×65)であった。
- 設計図では六角ボルト頭部の接触面は、勾配のある鋳肌面のため、ざぐり加工を行うように記載してあったが、事故機はざぐり加工を行っていなかった。

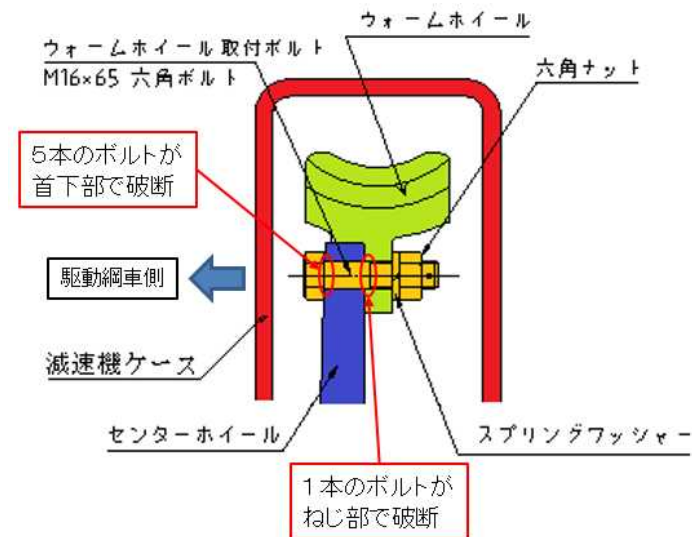
図1 六角ボルトの破断箇所

- かごが急上昇し昇降路頂部に衝突したのは、5階で自動車を降ろし、かご側の質量が軽くなり、駆動綱車の上昇方向の回転力が増加したことにより、劣化が進んでいた残り1本の六角ボルトがせん断破壊し、ブレーキとの結合が分断され、ブレーキの保持力が駆動綱車に伝えられなくなったものと推定される。
- 六角ボルトが破断したのは、三栄製作所が他社の作成した設計図を基に巻上機を製造するにあたり、設計図ではウォームホイールの取付けはリーマボルトを使用するように記載してあったにもかかわらず、六角ボルトを使用し、摩擦接合としたため、トルク伝達能力が半減し、強度計算上でも規定の安全率が確保できなくなった。また、ざぐり加工を行わなかったため、六角ボルト頭部に引張応力が部分的にかかり、一部が塑性変形して締付け力に緩みが生じたことが、摩擦接合を低下させた要因と考えられる。

- 事故機及び同型巻上機について、ボルトの強度を上げ、ナットについては緩み止めナットを使用し、さらに締付けトルクを100N・mから200N・mにした。
- 上記対策に加え、ざぐり加工を実施する。
- SKE-2000A型の点検マニュアルに事故が発生した箇所の六角ボルトについて5年毎に点検を行う旨を追記する。

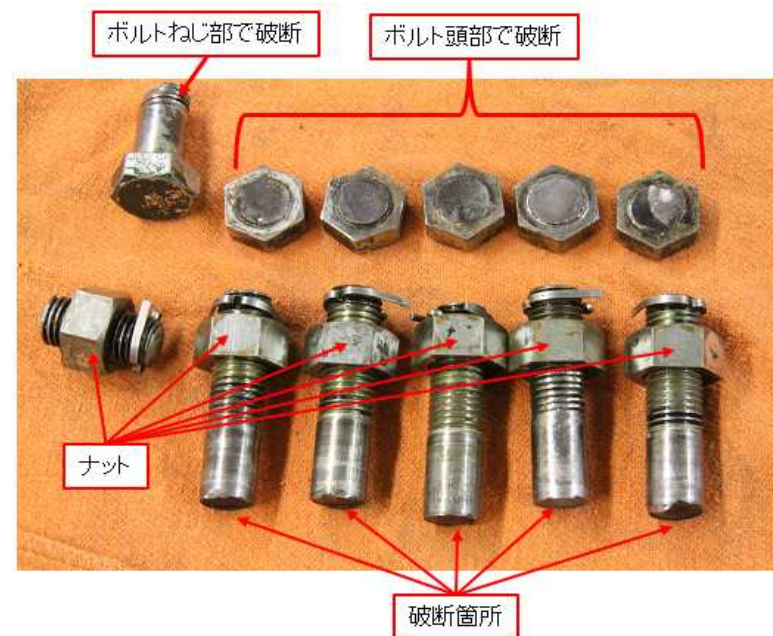
写真2 破断した六角ボルト

- 設計図はリーマボルトとなっていたが、自社設計の巻上機は摩擦接合による六角ボルトを使用していたため、同様に六角ボルトを使用したと考えられるとのことであった。また、当時リーマボルトから六角ボルトに変更するにあたり強度計算等を行ったか否かについては当該資料が残っていないため、不明とのことであった。
- SKE-2000A型はM16の六角ボルトを使用していたが、自社設計のSKE-1000A型及びSKE-1500A型は積載能力は、事故機より低いM20の六角ボルトを使用する設計であった。
- 事故後、三栄製作所が事故機のボルトの強度計算を行ったところ、締結部の摩擦締結伝達限界トルク、ボルト首下部の曲げ応力・引張応力及びボルト首下部疲労限度の値が安全率等(社内基準)を下回っていた。

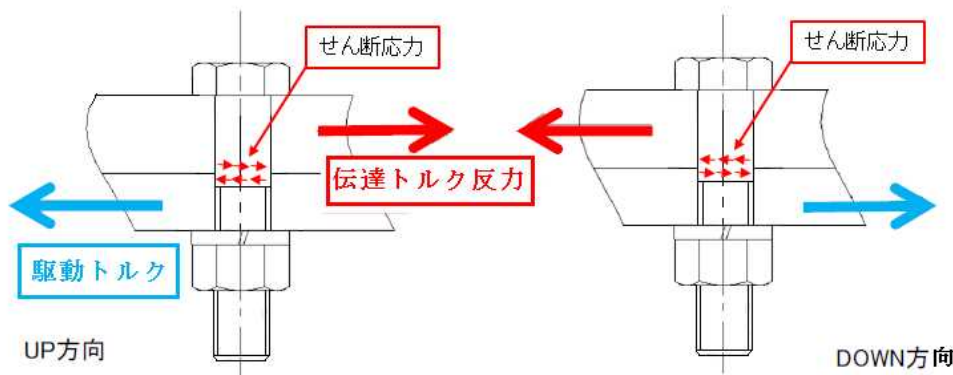
図2 リーマボルトのせん断応力(概念)

- リーマボルトの接合はボルト軸部と穴との隙間がほとんど無いため、せん断応力のみを考慮すればよい(図2)。それに対し、六角ボルトでの接合は、ボルトの軸力が緩み、摩擦接合の摩擦力が低下すると接合材が滑り、ボルトの軸部が接合部材から横荷重を受けて曲げモーメントがかかり、ボルト頭部にも曲げ応力が発生するが、このことを考慮せずにボルトを変更し製造されたと認められる(図3)。
