改善箇所説明図

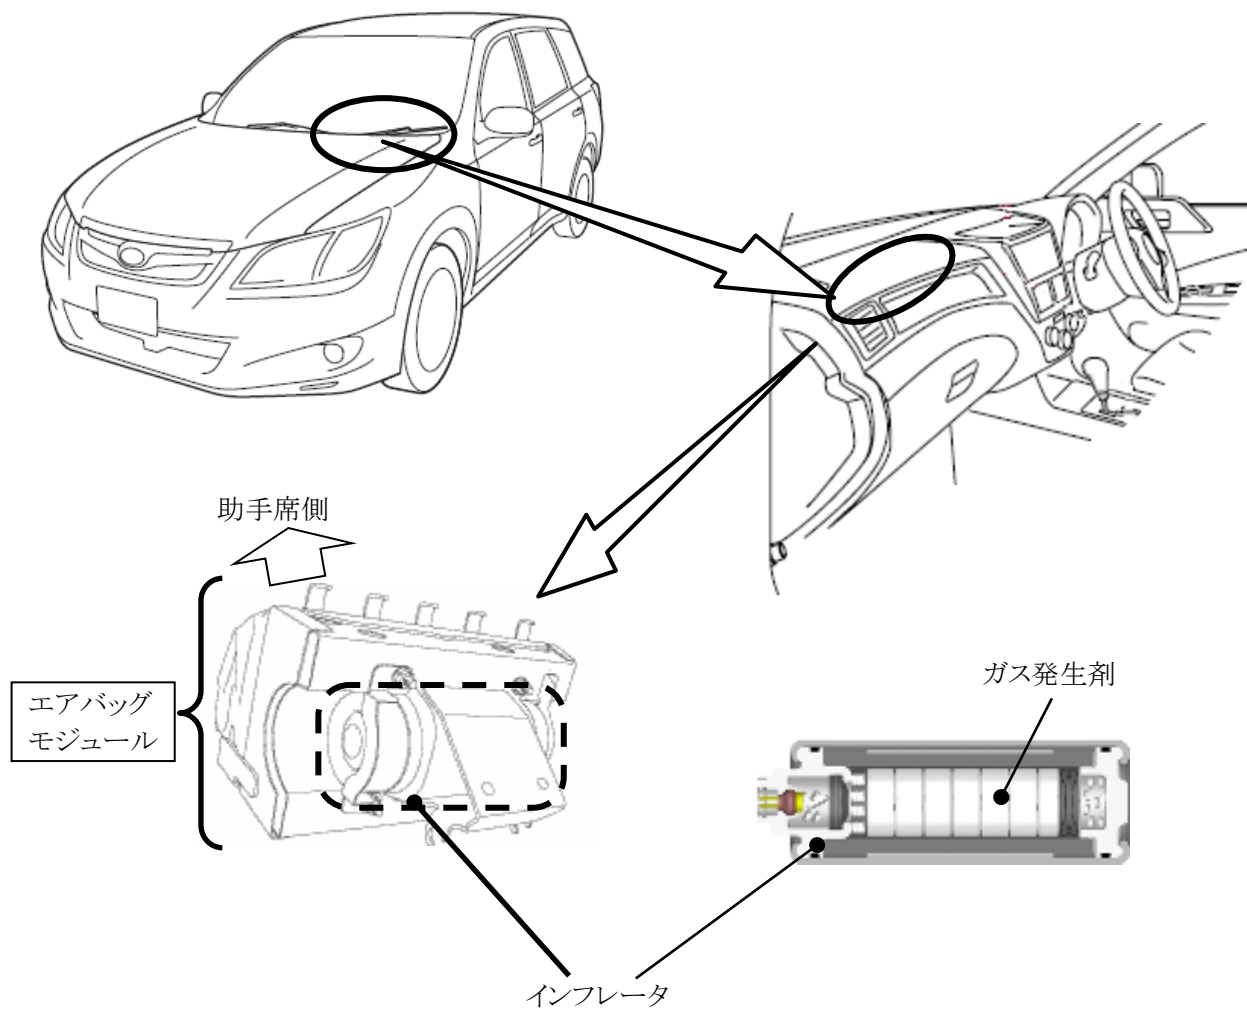
基準不適合発生箇所

助手席用エアバッグのインフレーター(膨張装置)において、ガス発生剤の吸湿防止が不適切なため、温度および湿度変化の繰り返しによりガス発生剤が劣化することがある。このため、エアバッグ展開時にインフレーター容器が破損するおそれがある。

全車両、助手席用エアバッグモジュールを対策品に交換する。

エンジンルーム内の左ストラット取付け部の前方に黄色ペイントを3箇所塗布する。
