改善箇所説明図

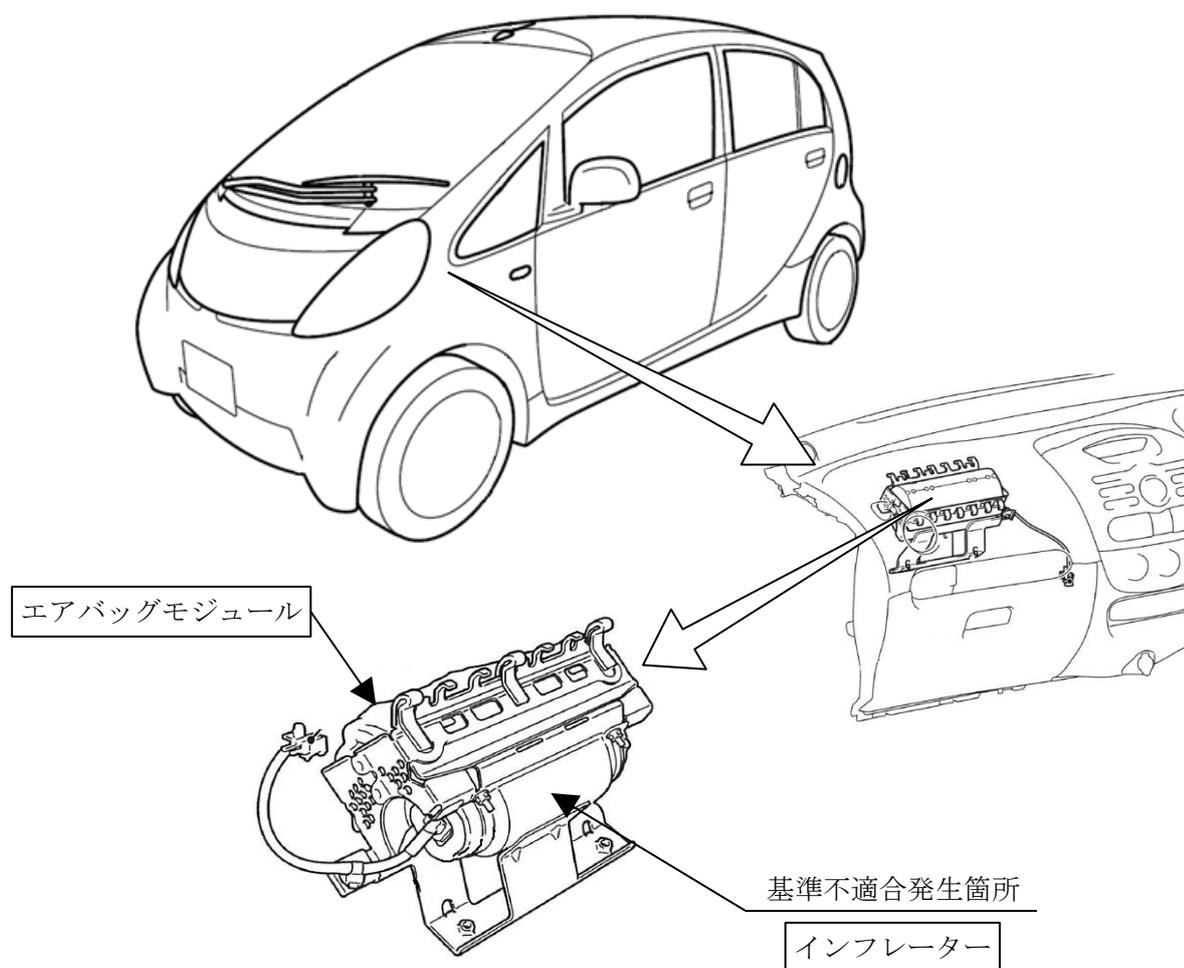
助手席用エアバッグのインフレーター(膨張装置)において、ガス発生剤の吸湿防止が不適切なため、温度および湿度変化の繰り返しによりガス発生剤が劣化することがある。このため、エアバッグ展開時にインフレーター容器が破損するおそれがある。

注：図中の 内は、交換する部品を示す。

全車両、エアバッグインフレーターまたはエアバッグモジュールを対策品と交換する。

識別：フードヒンジ左側(助手席側)の下側ボルト部に、白または黄色ペイントを塗布する。
