改善箇所説明図

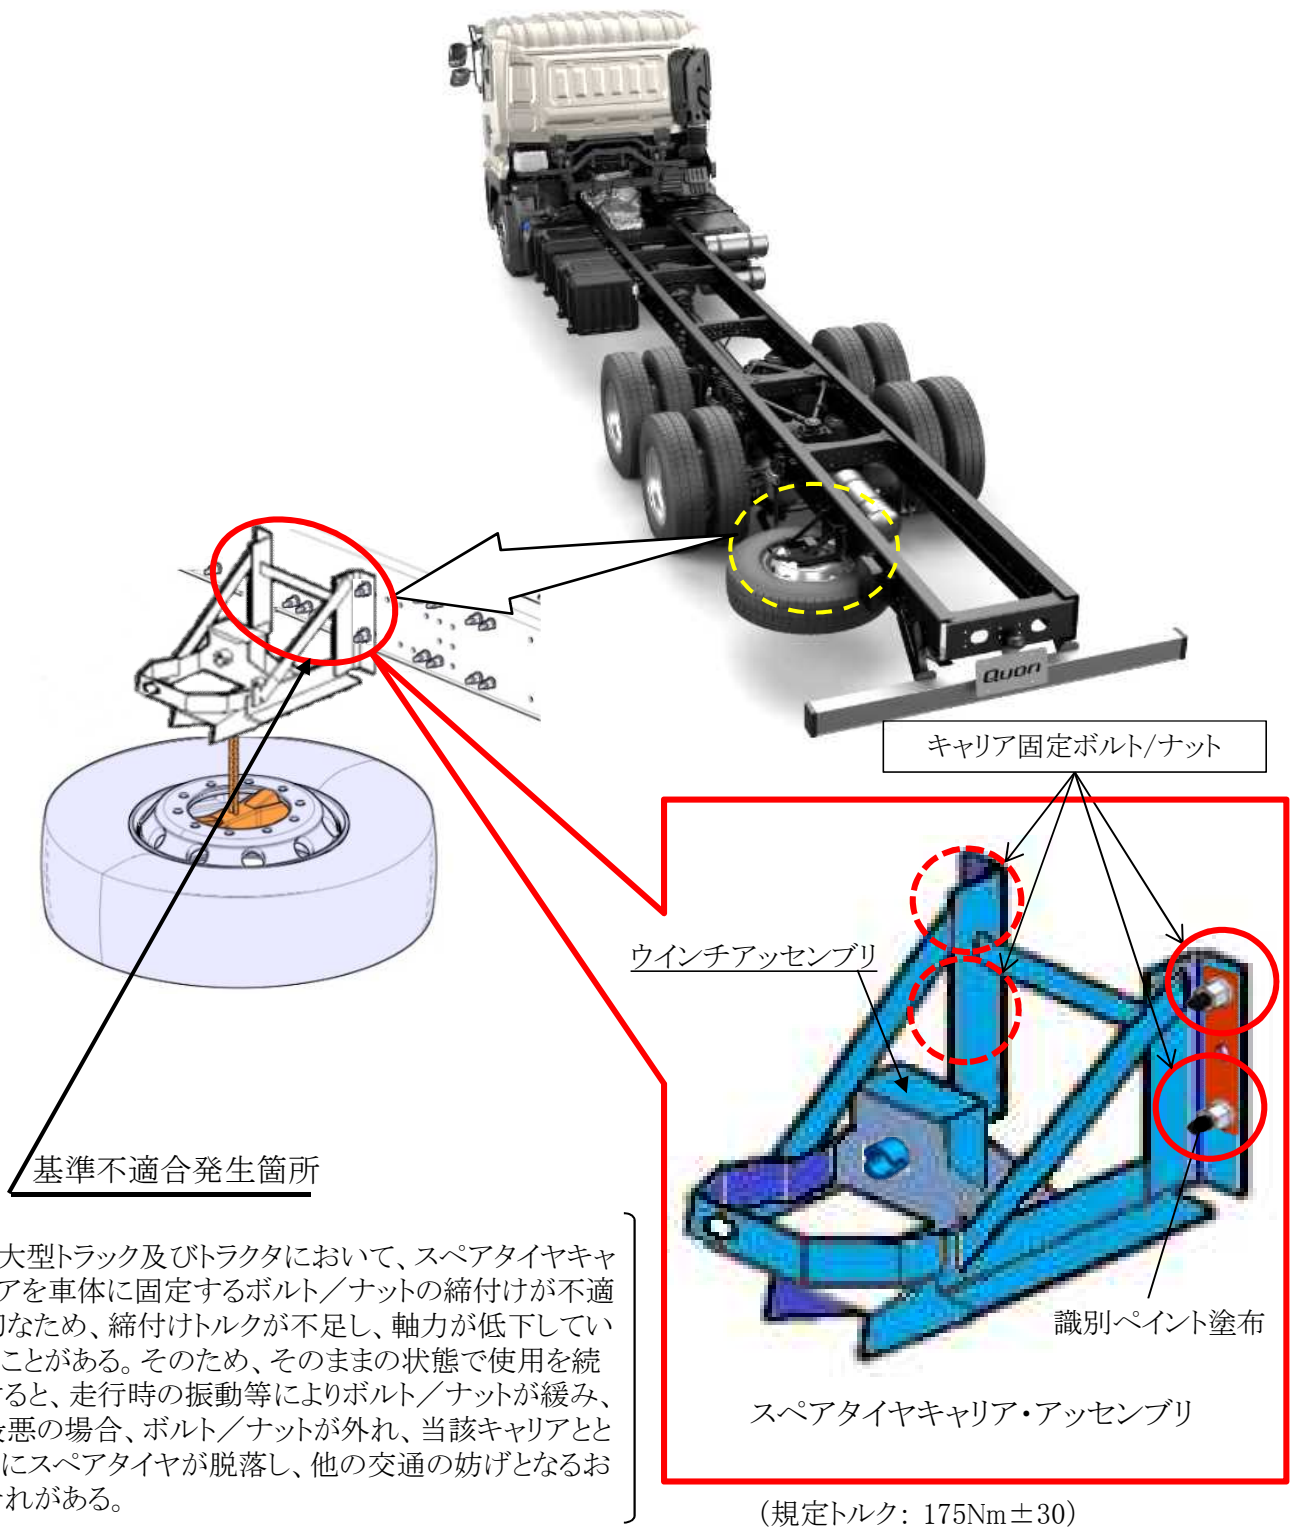
大型トラック及びトラクタにおいて、スペアタイヤキャリアを車体に固定するボルト/ナットの締付けが不適切なため、締付けトルクが不足し、軸力が低下していることがある。そのため、そのままの状態で使用を続けると、走行時の振動等によりボルト/ナットが緩み、最悪の場合、ボルト/ナットが外れ、当該キャリアとともにスペアタイヤが脱落し、他の交通の妨げとなるおそれがある。

全車両、当該キャリアの固定ボルト/ナットを点検し、規定トルクで締付ける。

識別： キャリア固定ナット頭部に白色または黄色のペイントを塗布する。
