## 改善箇所説明図

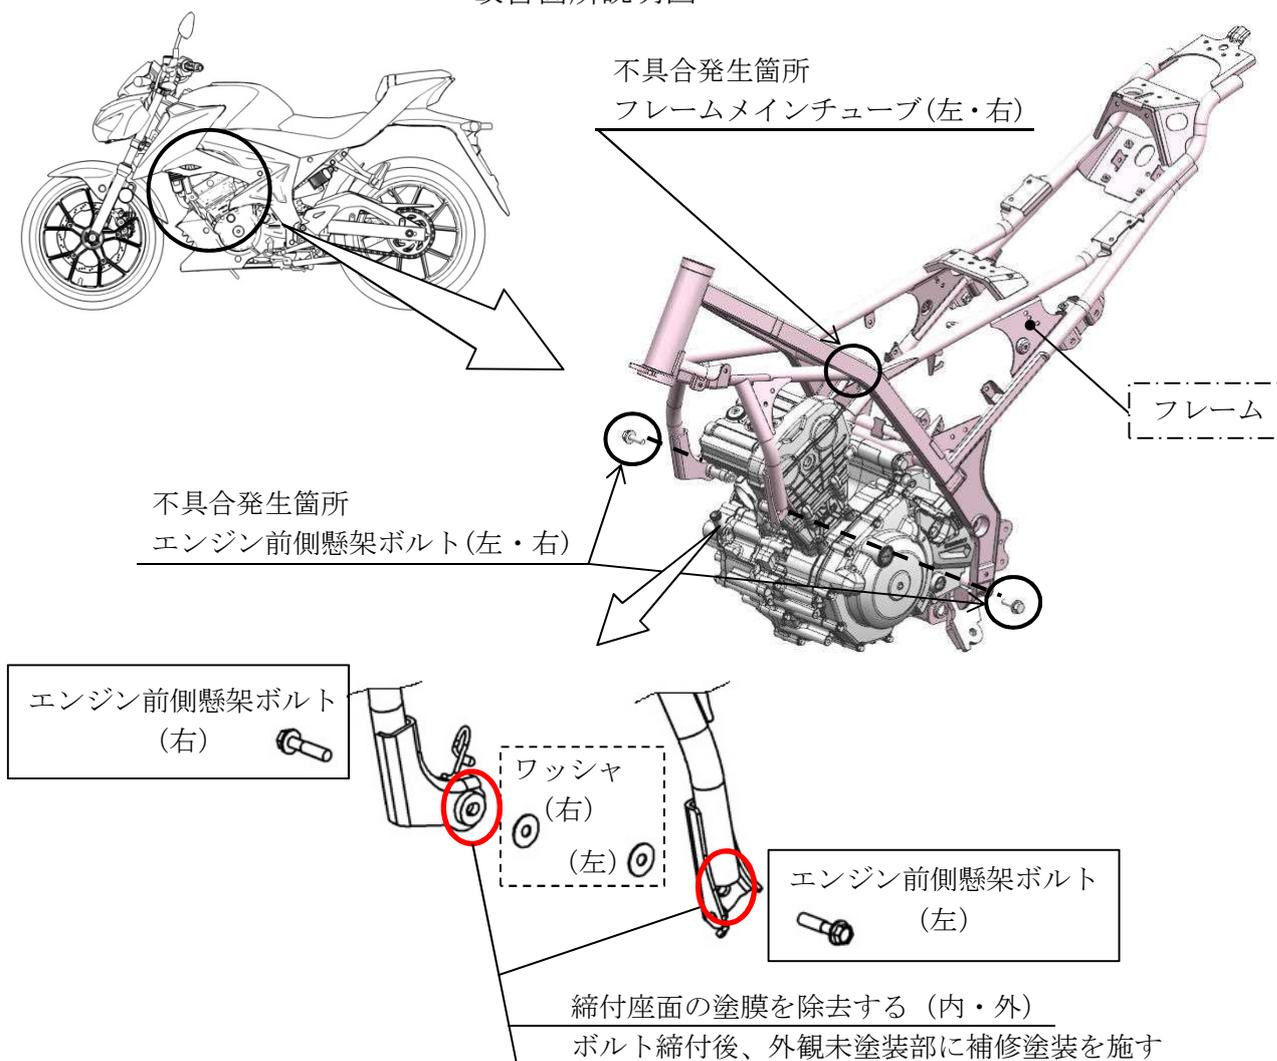
フレームの塗装指示及びエンジン前側懸架ボルトの締付トルク設定が不適切なため、エンジンから発生する熱や振動等により塗膜が摩滅し、エンジン前側懸架ボルトの軸力が低下することがある。そのため、そのまま使用を続けると当該ボルトが折損し、最悪の場合、フレームが折損して走行安定性を損なうおそれがある。

全車両、以下の改善対策を実施する。

- ① エンジン前側懸架ボルトの締付トルクを点検し、指定したトルク未満の車両については、フレームに亀裂が発生しているおそれがあるためフレームを交換する。指定したトルク以上の車両については、フレームのエンジン前側懸架部 (左・右) の締付座面 (内・外) の塗膜を除去する。  
上記いずれの場合においても、以下の②③を実施する。
- ② フレームのエンジン前側懸架部とエンジンの間 (左・右) に、ワッシャを追加し、新品のエンジン前側懸架ボルトを、新たに設定したトルクにて締付けを行う。
- ③ フレームのエンジン前側懸架部 (左・右) における外観未塗装部に補修塗装を施す。

識別 : フレームに白色のシールを貼付する。
