改善箇所説明図

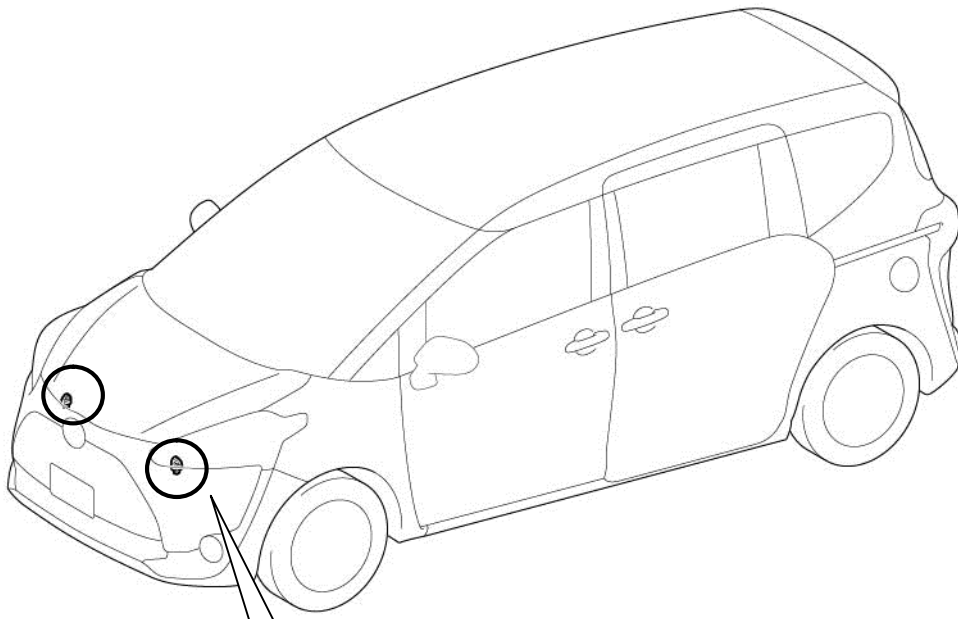
加速度センサ

基準不適合発生箇所

注：□ は交換部品を示す。

エアバッグ制御システムにおいて、加速度センサ内 I C チップの製造条件が不適切なため、I C 内部で断線することがある。そのため、エアバッグ警告灯が点灯し、エアバッグが正常に作動できないおそれがある。

全車両、各センサの製造番号を点検し、該当する場合は良品と交換する。
