## 改善箇所説明図

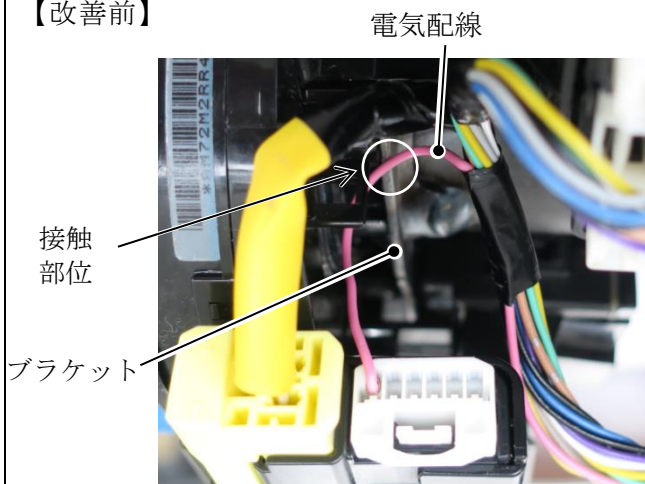
### 【改善前】

ホーンスイッチの配線において配索設計が不適切なため、組付け作業によっては配線がステアリングコラムのブラケットに接触しているものがある。そのため、走行振動等により配線の被覆が損傷してショートすることで、警音器が意図せず吹鳴し、最悪の場合、ヒューズが切れ、非常点滅表示灯不灯、方向指示器不灯、警音器不鳴になるおそれがある。
