# 改善箇所説明図

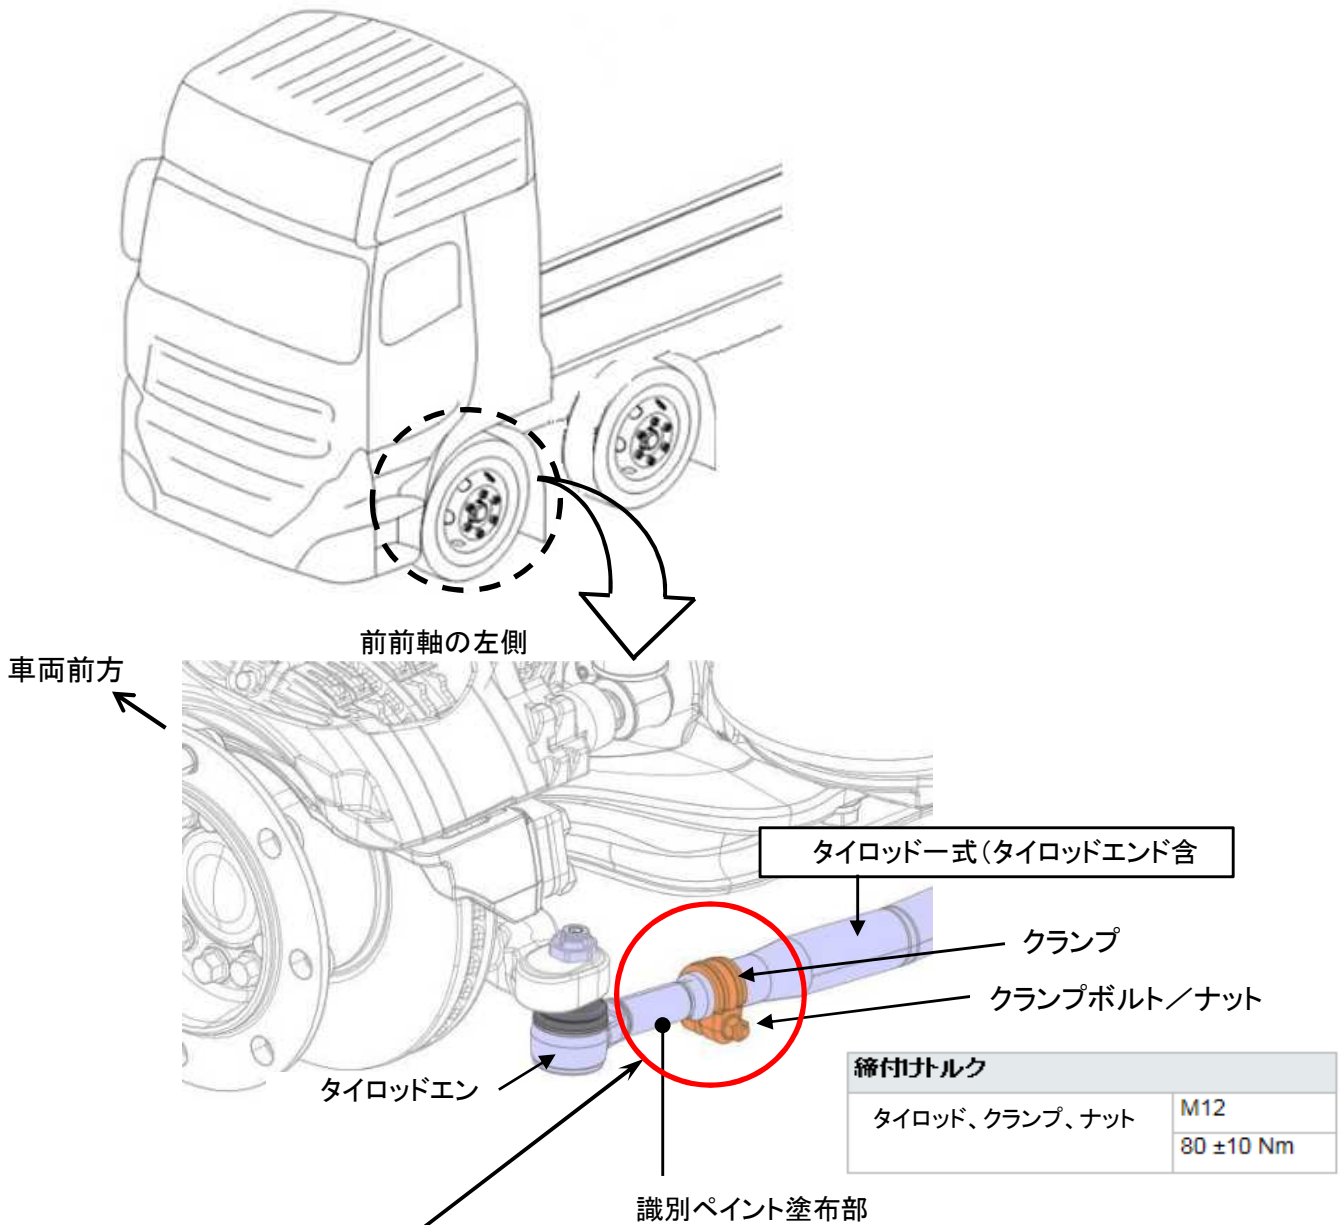
## 基準不適合発生箇所

低床式2軸の大型トラックのかじ取り装置において、前前軸タイロッド左側のクランプボルト/ナットの締付けトルクが不適切なため、クランプの締付力が低下するものがある。そのため、タイロッドエンド部のねじ部にガタが生じ、泥水や融雪剤などが浸入し、そのままの状態で使用を続けると、タイロッドエンド部のねじ山が損傷して、最悪の場合、タイロッドエンド部からタイロッドが抜けて操舵不能になるおそれがある。

全車両、前前軸タイロッド一式を良品と交換する。

識別: 作業完了車には、左タイロッドエンドのシャフト部下面に白ペイントを塗布する。
