改善箇所説明図

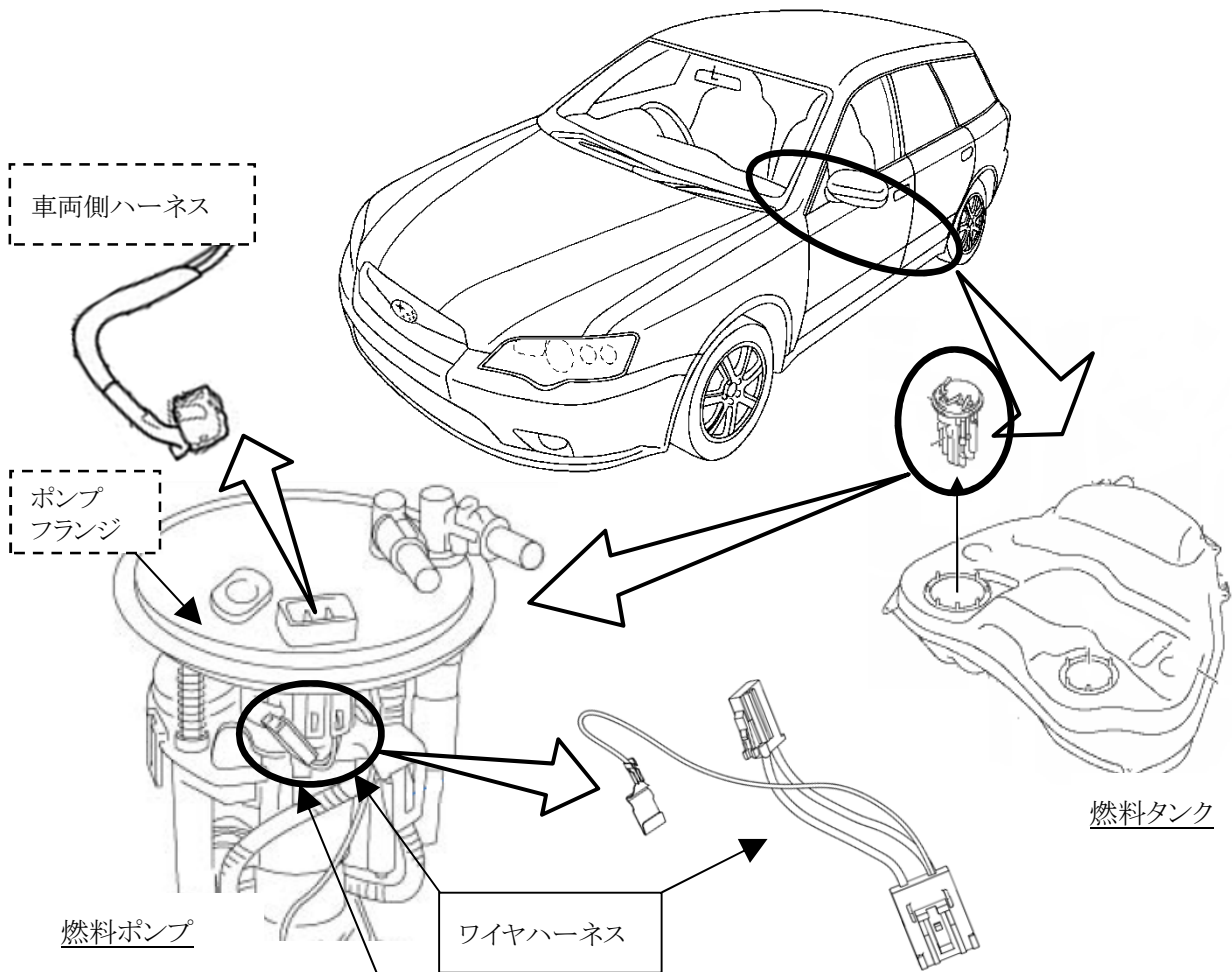
燃料ポンプにおいて、ポンプにつながるワイヤハーネスの材質が不適切なため、車両使用過程の動きでコネクタ端子の接触状態が悪化し、導通不良となることがある。そのため、ポンプが作動せず、走行中のエンジン停止や始動不良が発生するおそれがある。

全車両、燃料ポンプのコネクタ部につながるワイヤハーネスを対策品に交換する。更に、燃料ポンプ側のコネクタ、車両側ハーネスのコネクタを点検し、変色や溶損などの損傷が認められる場合には、ポンプフランジ、車両側ハーネスを交換する。

右ストラットタワー右側に 黄色ペイントを塗布する。
