改善箇所説明図

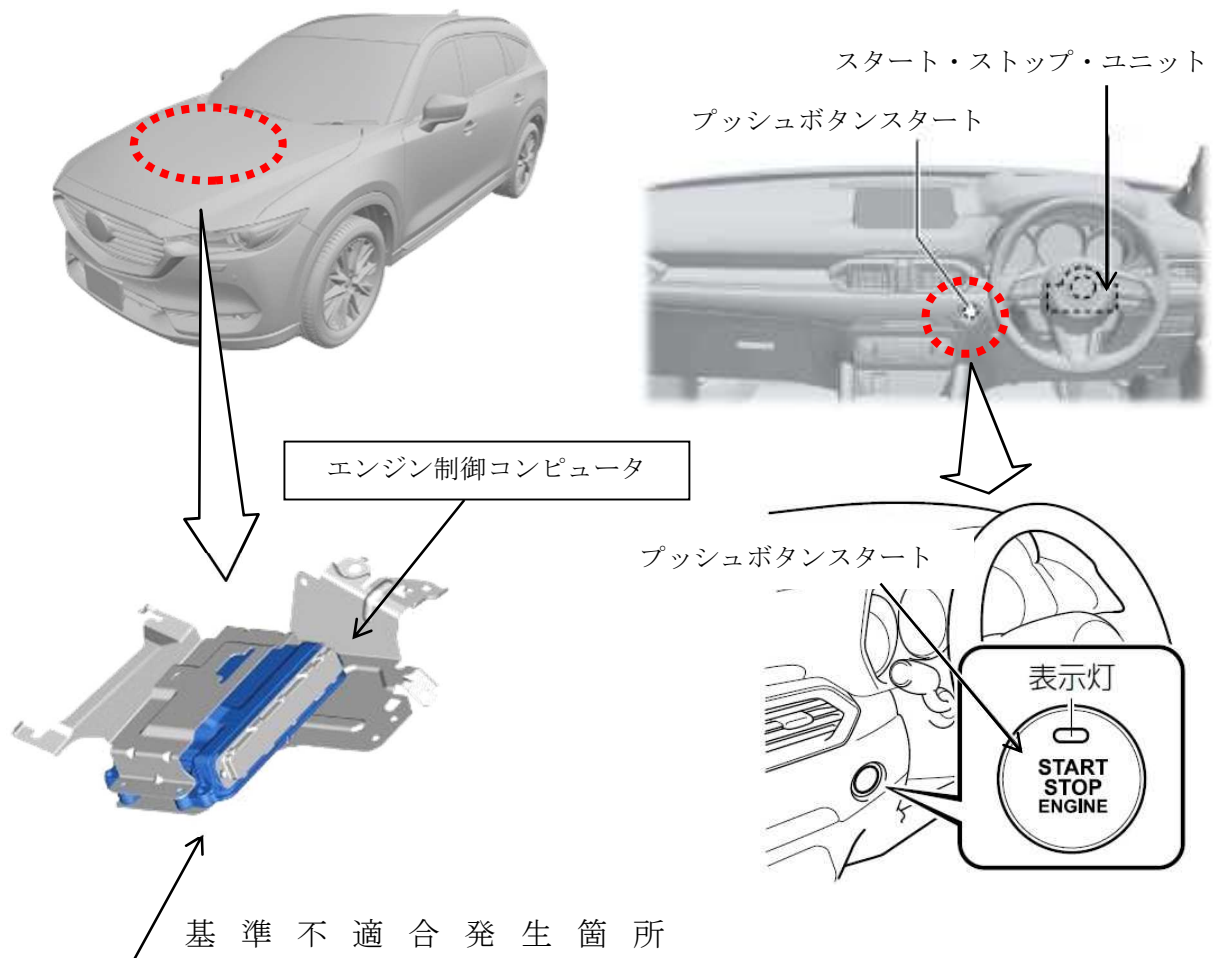
ディーゼルエンジンにおいて、エンジン制御プログラムが不適切なため、エンジンを停止させた際の僅かなエンジン回転を異常と判定し、エンジン制御コンピュータへの電源供給が停止しなくなる。そのため、スタート・ストップ・ユニットがスタータ回路の短絡と判定し、プッシュボタンスタートを押しても、電源ポジションがONに切り替わらず、エンジンが始動できなくなるおそれがある。

全車両、エンジン制御プログラムを対策プログラムに書き換える。

識別：左リヤ・ドア・ロア・ヒンジ取付けボルト(下側)の頭に白ペンを塗布する。
